Diverse onderzoeken,
Beatrixstraat (ong.) te Sevenum

B13.5392

Croonen Adviseurs

22 oktober 2013

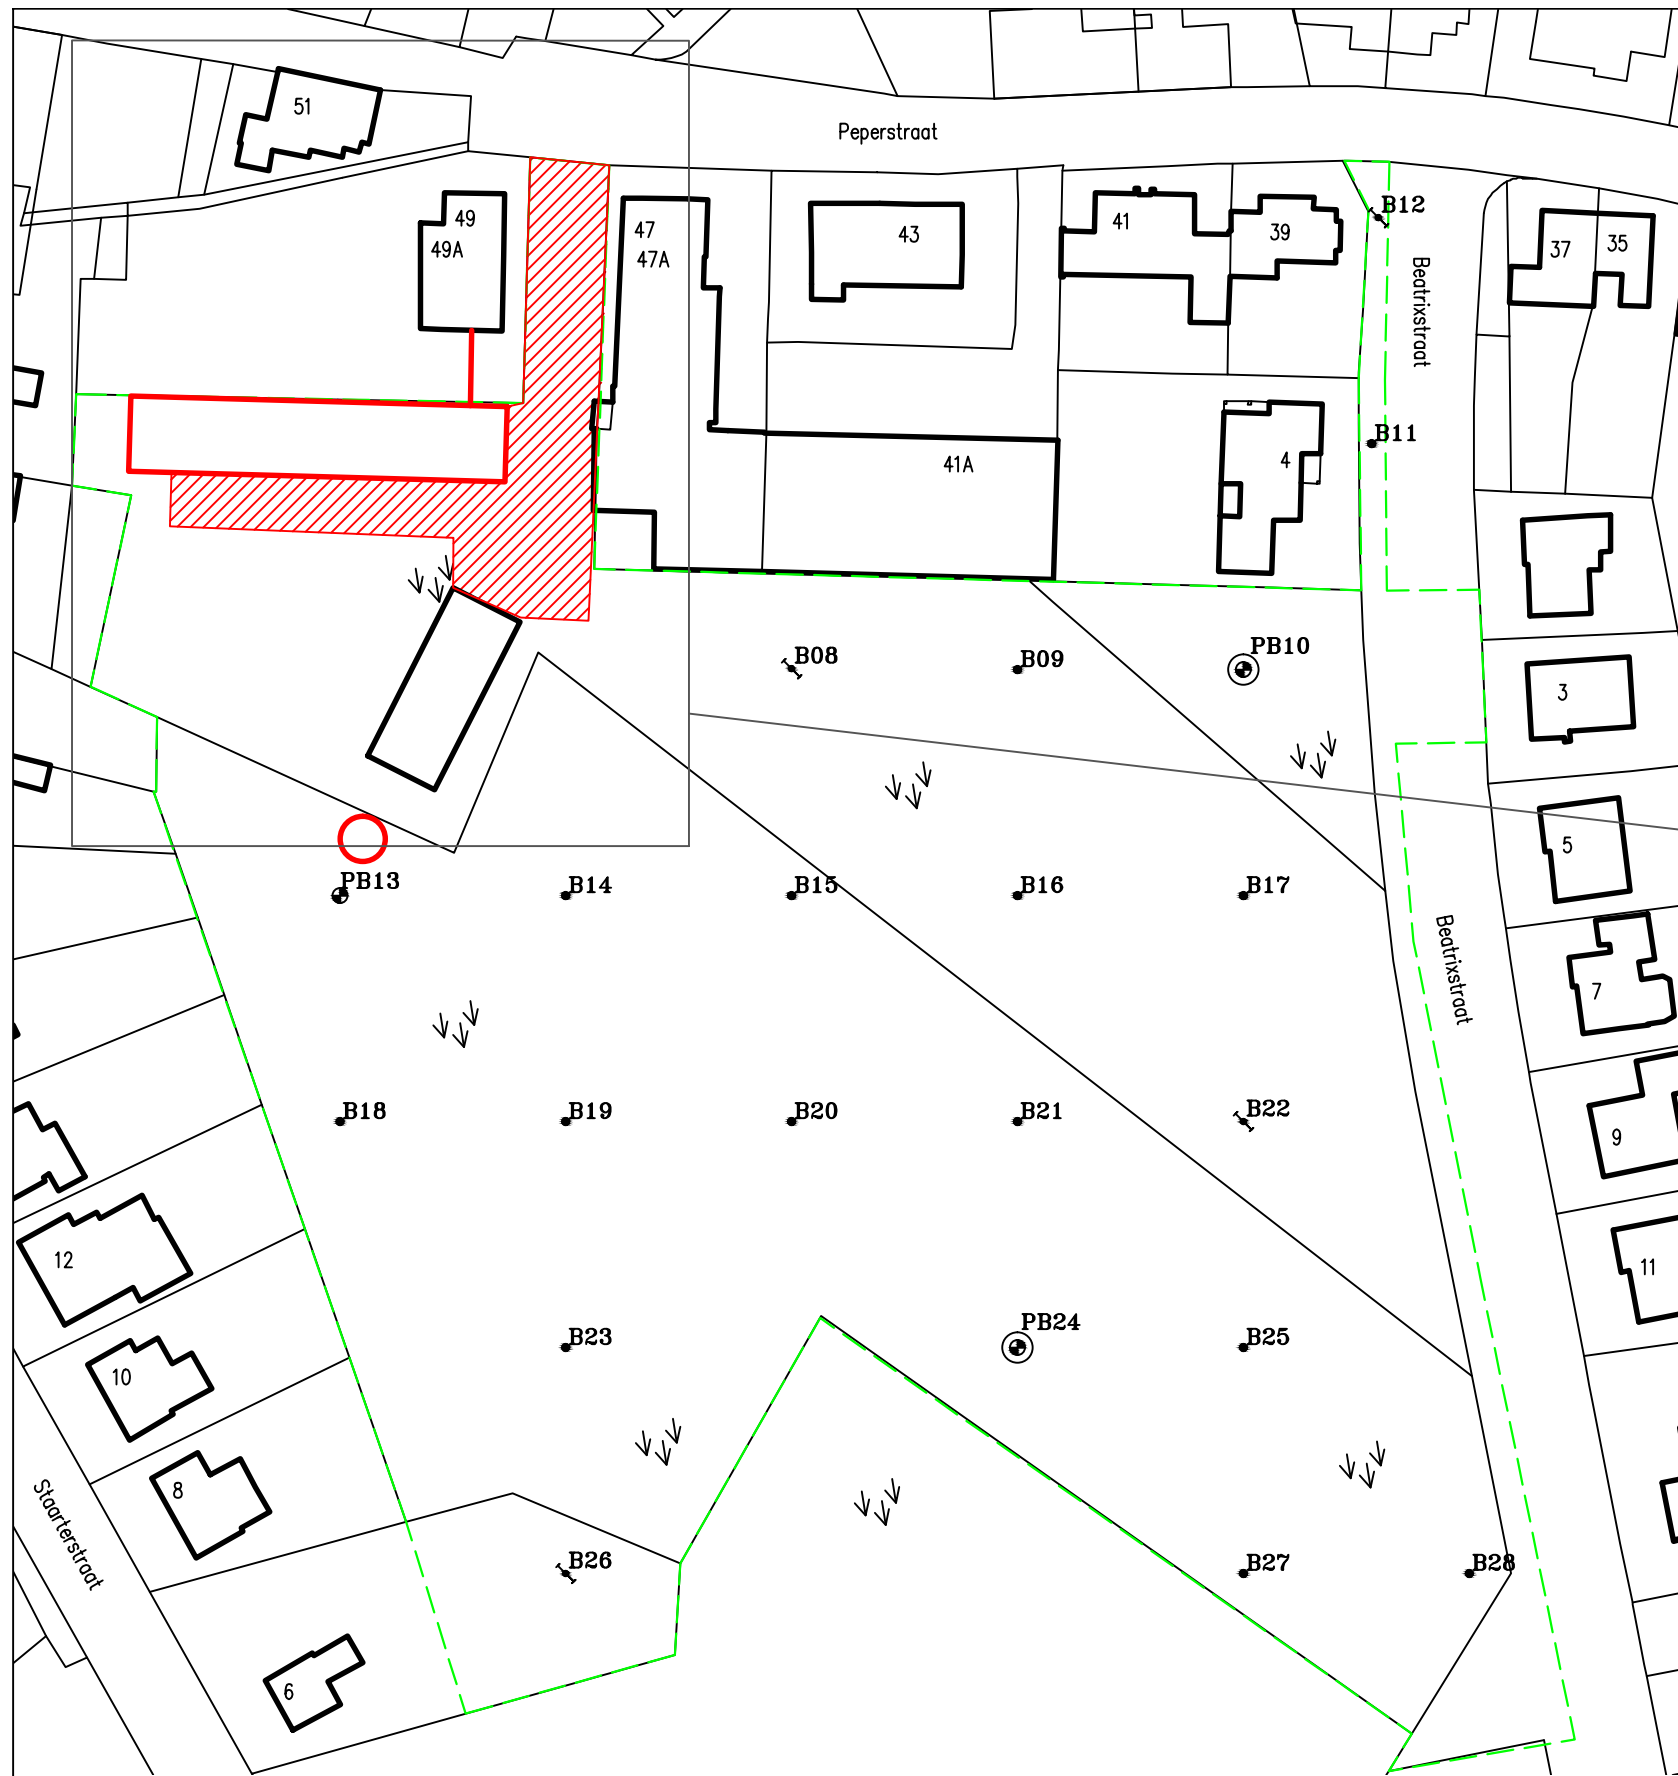
Situatieschets met boringen, peilbuizen en infiltratieproeven behorend bij de diverse onderzoeken op de locatie aan de Beatrixstraat te Sevenum
