# Quick-scan

## Ingenieur Sassenstraat 48 Uft

Status: Definitief

Datum: 13 maart 2014

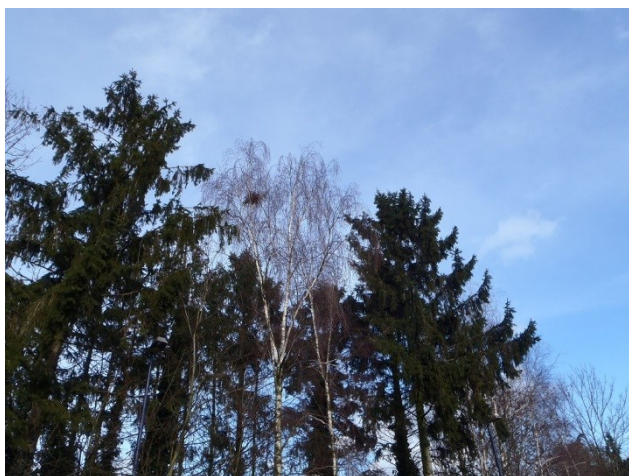
**Foto 1:** de groep bomen waarin de roekennesten zich bevinden. In de berk is een restant van een nest aanwezig.

In het bosje zijn 7 oude waarschijnlijk verlaten roekennesten aangetroffen. Vrij vooraan bij de ingang van de parkeerplaats zijn deze nesten aanwezig in een berk en enkele fijnsparren. Onder de nesten zijn geen uitwerpselen van de roek aangetroffen. Ook zijn tijdens het veldbezoek geen roeken in de omgeving gesignaleerd. Op de dag van inspecteren zijn op andere locaties in onder andere Ulft, Silvolde en Doetinchem wel roeken gesignaleerd die actief bezig waren nestmateriaal aan te slepen.

Voordat de bomen worden gekapt moeten de 7 roekennesten worden gecontroleerd op de aanwezigheid van andere broedende soorten.

De zeven roekennesten vormen vrijwel zeker een verlaten kolonie. Om dit helemaal zeker te krijgen is nader onderzoek noodzakelijk. Hiervoor zijn drie bezoeken in de periode tussen 15 februari en half juli noodzakelijk, conform de soortenstandaard Roek.

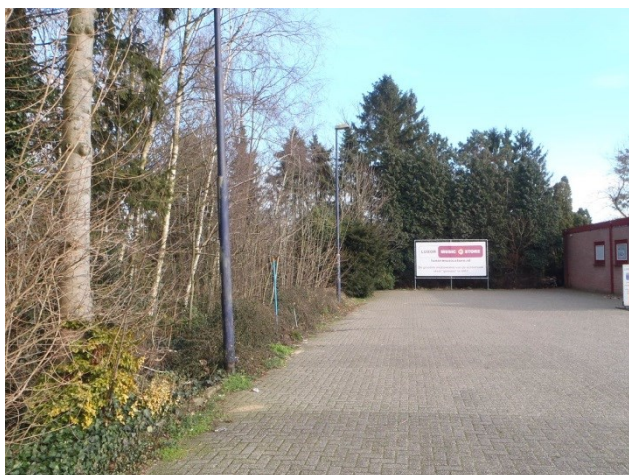
**Foto 2:** de parkeerplaats met aan de linkerkzijde het bosje. De bomen met de roekennesten bevinden zich links voor de lantarenpaal.

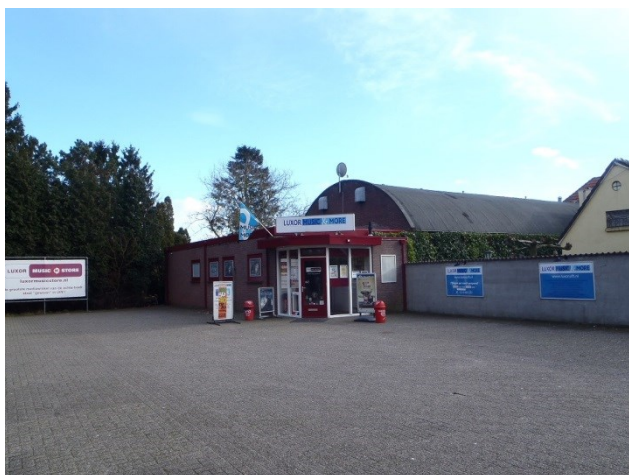
**Foto 3:** de andere zijde van de parkeerplaats met de beide te slopen gebouwen op de achtergrond, de videotheek en de filmzaal met het halfronde dak.

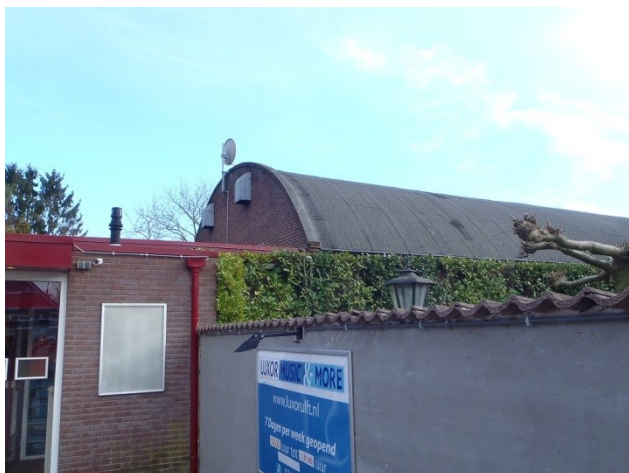
Deze bioscoop heeft massieve muren zonder open stootvoegen. Aan de noordgevel zijn twee ventilatie kanalen voor de luchtbehandeling aanwezig. Deze kanalen zijn open maar bieden geen doorgang tot een holle ruimte maar alleen naar de technische kanalen. Het gebouw heeft een rond gewelfd bitumen dak zonder boeidelen. Aan de oostzijde bevindt zich naast de bioscoop een lage uitbouw. Deze uitbouw heeft een plat bitumen dak voorzien van boeidelen. Deze boei delen sluiten nauw tegen de gevel aan. Aan de zijde van de ir. Van Sassenstraat is de gevel gescheurd bij de brandmuur van het voorgelegen pand. Hier is een opening in de muur aanwezig die in potentie breed genoeg is voor vleermuizen om naar binnen te gaan. Deze scheur wordt echter door een buitenlamp volledig beschenen. Hierdoor is deze scheur ongeschikt als in- of uitvliegplaats voor vleermuizen.

**Foto 4:** de hoek van de videotheek met daarachter de filmzaal. Duidelijk zichtbaar is de bitumen dakbedekking van de filmzaal die de muur aan de bovenzijde compleet afdekt. Op de kopgevel zijn de beide ontluuchtingsroosters zichtbaar.

De aanwezige gebouwen zijn vrijwel ongeschikt voor vleermuizen om in te verblijven. De dieren hebben geen toegangsmogelijkheden tot bijvoorbeeld een balklaag onder de bitumen daken. Openstootvoegen of andere toegangsplaatsen ontbreken. De enig mogelijke in- en

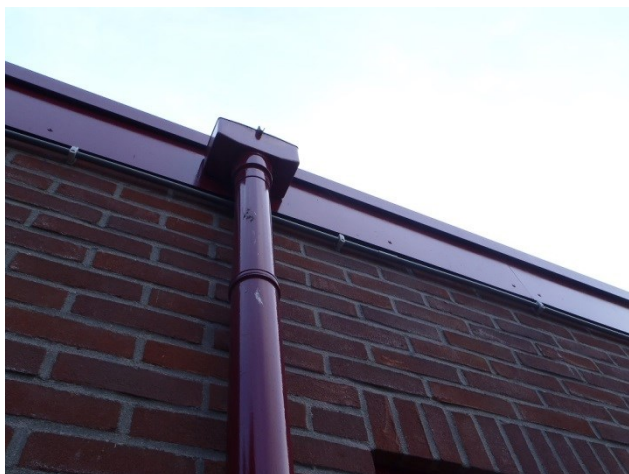
De videotheek is uitgevoerd in een gemetselde stenen muur met spouw. In deze spouwmuur zijn geen ventilatiesleuven of open stootvoegen aanwezig. De kozijnen sluiten nauw tegen het metselwerk aan. Dit geldt ook voor de boeidelen van het platte bitumen dak. Er zijn geen toegangen van buitenaf tot de spouwmuur.

**Foto 5:** detail van het boeiboord van de videotheek. Let op de goede staat van onderhoud waarmee dit boeiboord tegen de gevel aan zit. Bovendien loopt hier nog een elektraleiding die een eventuele spleet nog een keer afdekt.
