VERKENNEND ONDERZOEK ASBEST IN  
BODEM

KERKPLEIN 3

TE GENDRINGEN

| <b>Datum</b> | 20 juli 2017 |

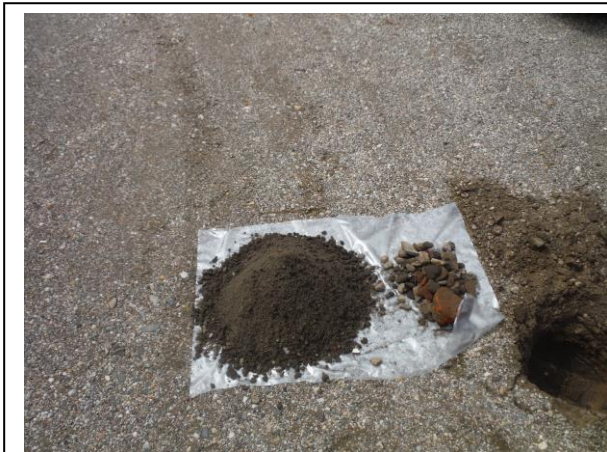
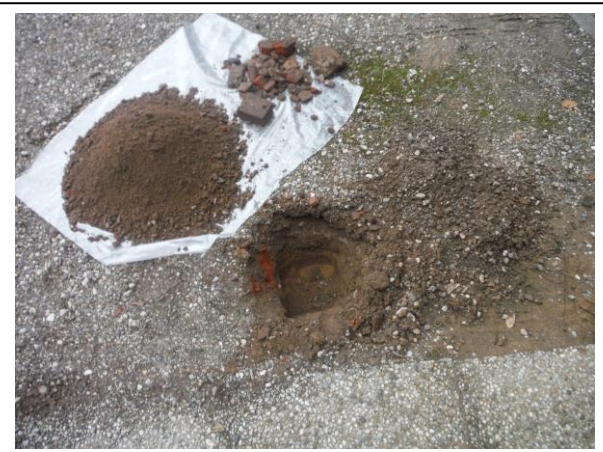
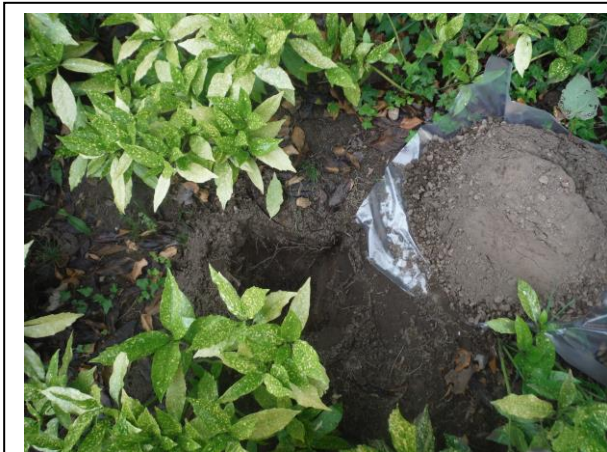
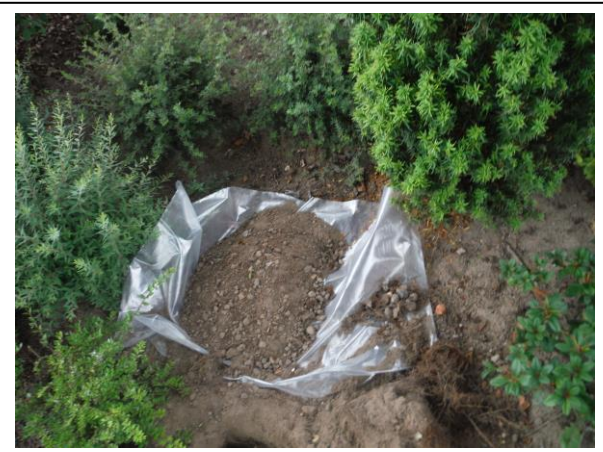
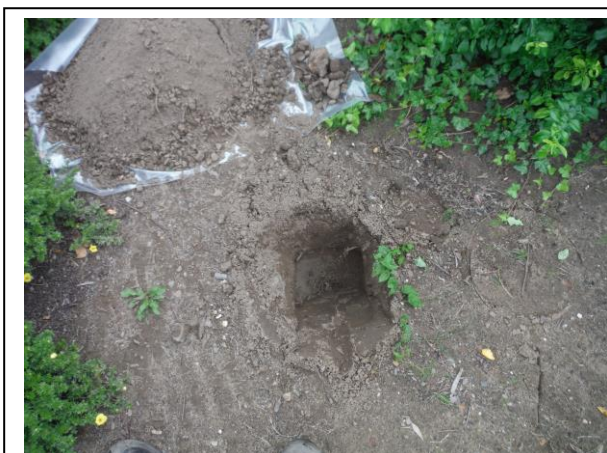
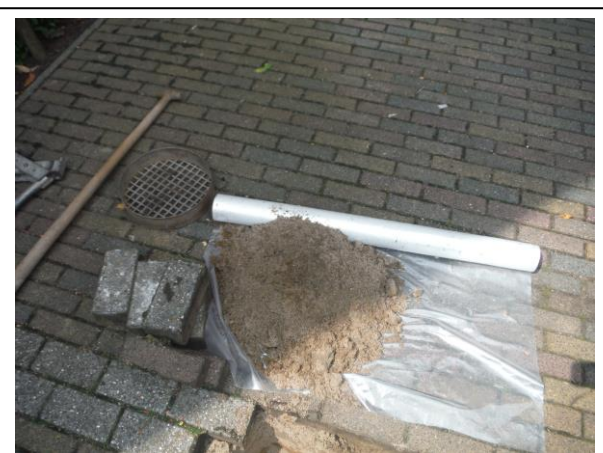
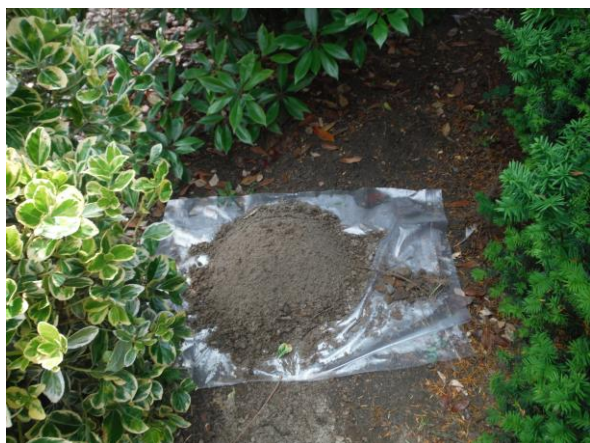
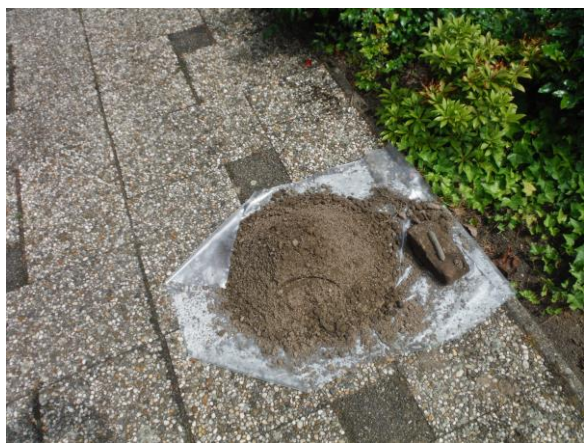
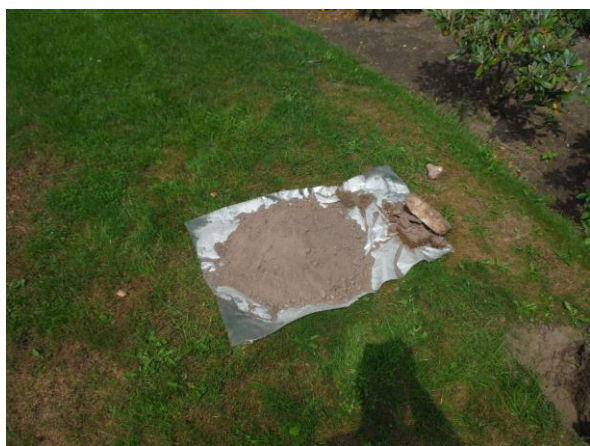
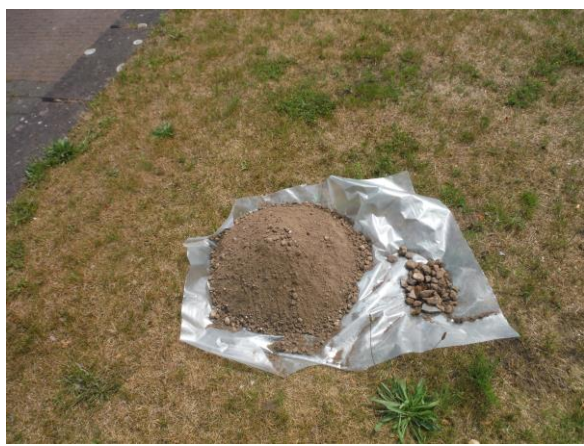
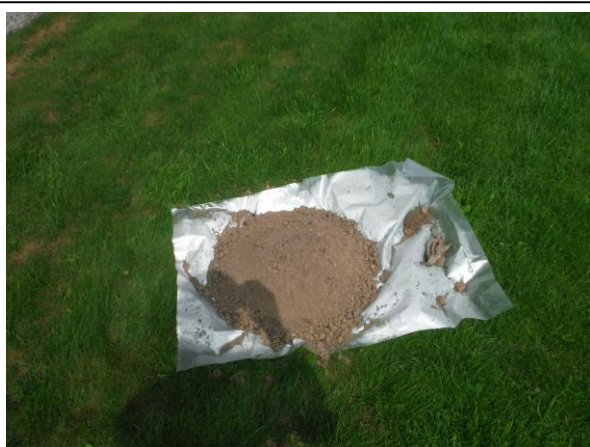
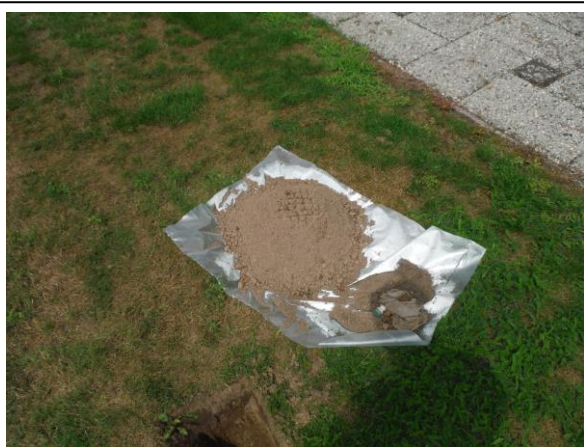
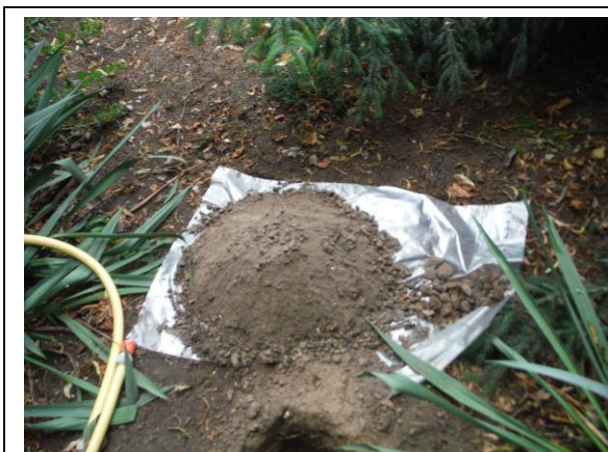
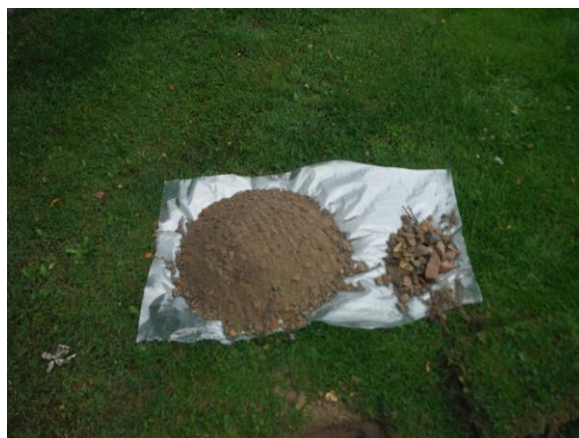
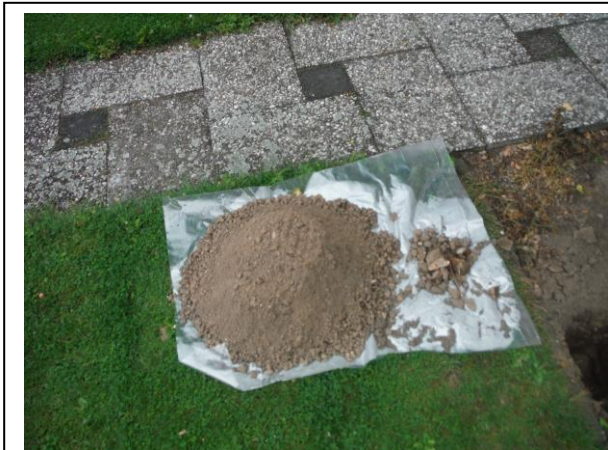
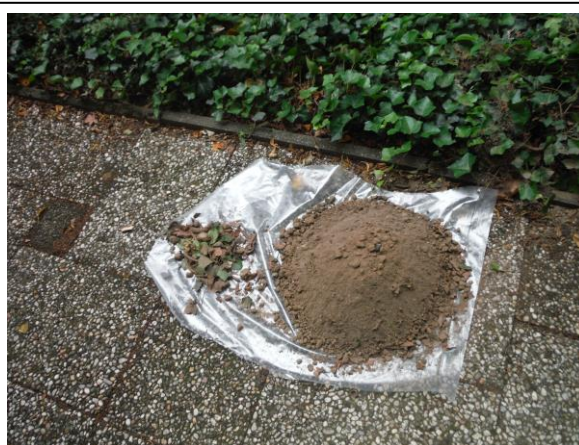
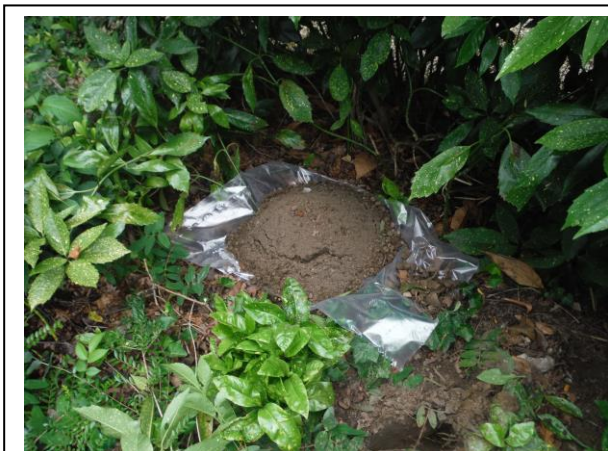
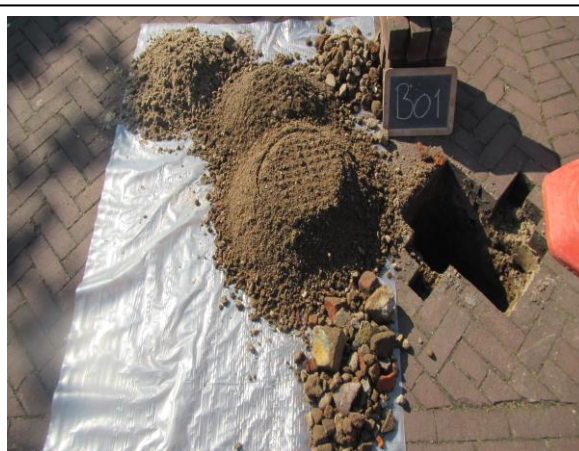
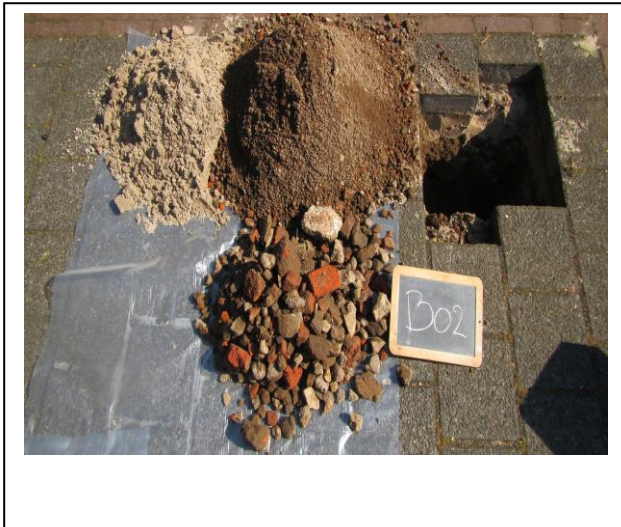
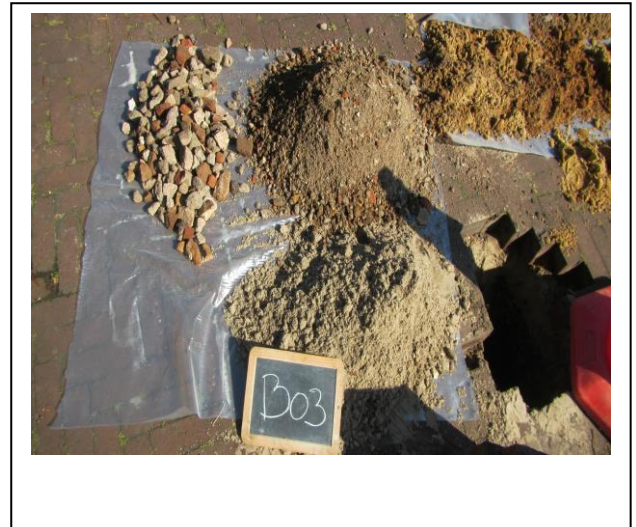
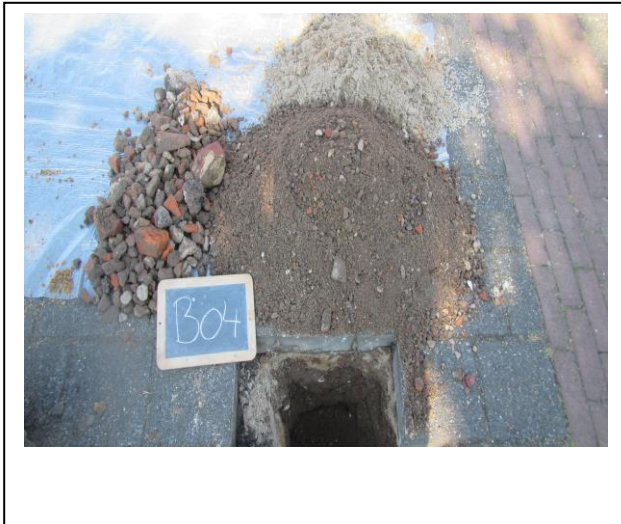
## Bijlage 3b. Foto's opgegraven materiaal inspectiegaten

Ten behoeve van de visuele inspectie is het opgegraven materiaal gezeefd over een 20 mm zeef. Het ontgraven materiaal is systematisch zintuiglijk op asbestverdachte materialen gecontroleerd. Tijdens de werkzaamheden zijn er zintuiglijk geen asbestverdachte materialen aangetroffen.
