PROJECTPLAN

HEUVELSTRAAT 3-42

TE SILVOLDE

## Rapportage Projectplan

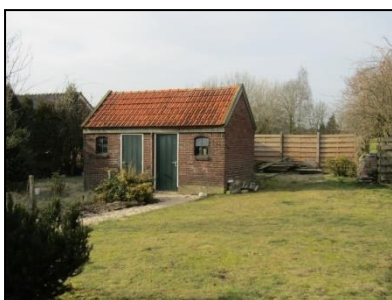
**Figuur 6.** Schuurtje in een van de achtertuinen.

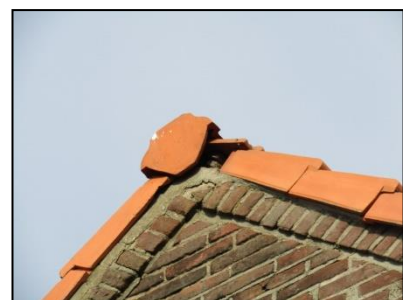
**Figuur 8.** Detailfoto kantpannen en beginnokvorst.

De te slopen bebouwing is potentieel geschikt als nestlocatie voor de soort. De bebouwing heeft geschikte overhangende kantpannen die toegang kunnen verlenen tot potentiële nestlocaties. Tevens zijn er op de hoeken van de woningen openingen aanwezig onder de overstek die toegang kunnen verlenen tot nestlocaties.

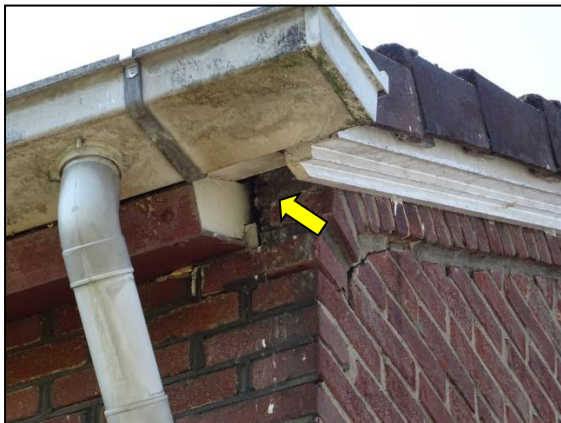
**Figuur 12.** Invliegopening naar gierzwaluwnest.

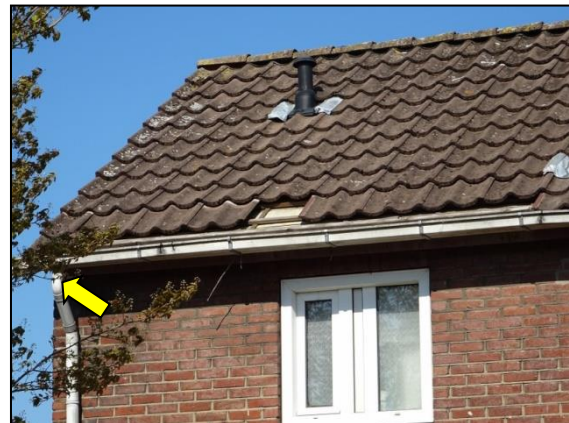
**Figuur 13.** Locatie van de invliegopening van de nestlocatie.

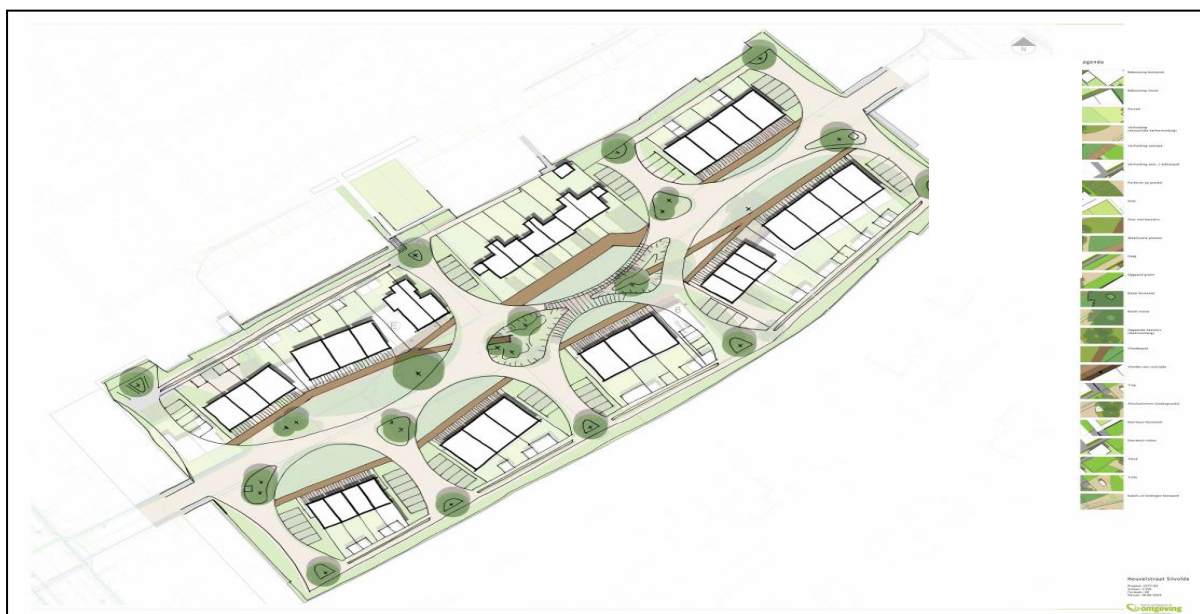
**Figuur 16.** Schetsontwerp nieuwbouw Heuvelstraat.

De initiatiefnemer is voornemens in het voorjaar van 2020 te gaan slopen en aansluitend wordt met de nieuwbouw gestart. Tot op heden is er nog geen planning voorhanden van de bouwwerkzaamheden. In figuur 16 is een schetsontwerp weergegeven van de nieuwe inrichting van de Heuvelstraat.

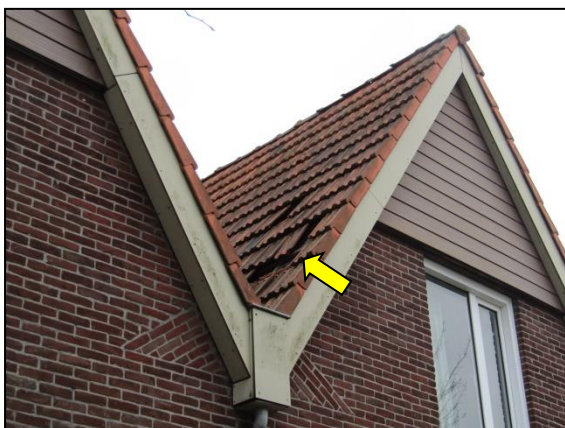
**Figuur 16.** Dakbedekking in slechte staat

De woningen op de onderzoekslocatie zijn slecht geïsoleerd en verkeren in een slechte bouwkundige staat met tocht en vocht als gevolg (zie figuur 16 en 17 ter illustratie). Met de voorgenomen sloop en nieuwbouw wordt een leefomgeving gerealiseerd die betere leefomstandigheden en woongenot creëren voor bewoners. De ontheffing voor de beschermde soorten onder de Habitatrichtlijn en Vogelrichtlijn worden daarom aangevraagd in het belang van volksgezondheid en openbare veiligheid. Omdat de straat en woningen al geruime tijd verlaten zijn vinden er inbraken plaats en diefstal van herbruikbare materialen. Mede daardoor staan de woningen er vervallen bij. Inmiddels zijn er bouwhekken rond de woningen geplaatst en wordt er gesurveilleerd om de openbare veiligheid te waarborgen.

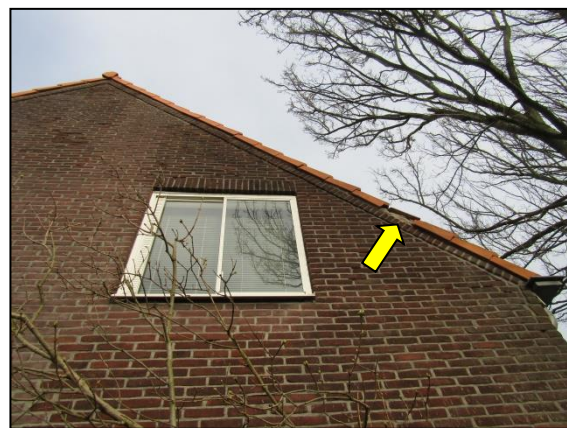
**Figuur 17.** Ontbrekende kantpan.
