VERKENNEND BODEMONDERZOEK

EGGINKSTRAAT ONG.

TE SILVOLDE

# Rapportage verkennend bodemonderzoek

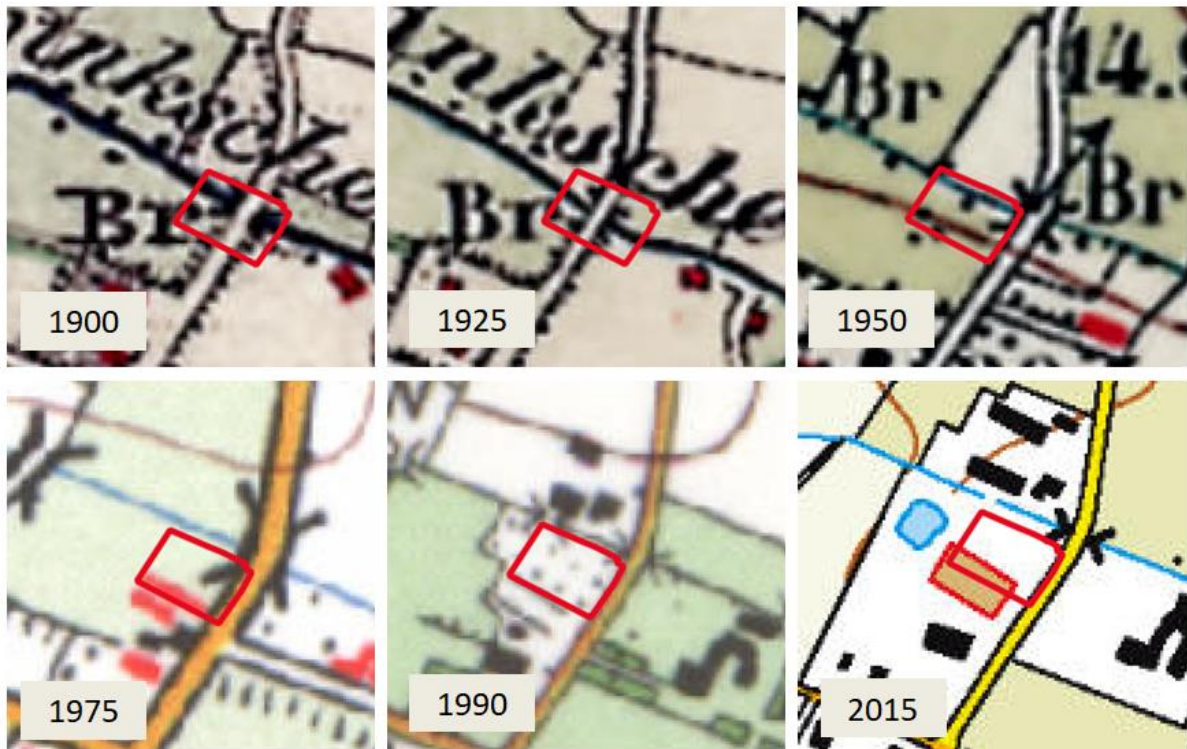
Uit historisch kaartmateriaal uit de periode 1900 - heden blijkt, dat de locatie vanaf de jaren '50 een intensief agrarisch gebruik (boomkwekerij) kende. Vanaf eind jaren '60 van de vorige eeuw is bovendien op een deel van de locatie en kas aanwezig. Het noordelijke terreindeel is in de periode van het tuinbedrijf in gebruik geweest als dennenveld c.q. kwekerij.

Op onderstaande afbeeldingen is de onderzoekslocatie op verschillende historische kaarten weergegeven.

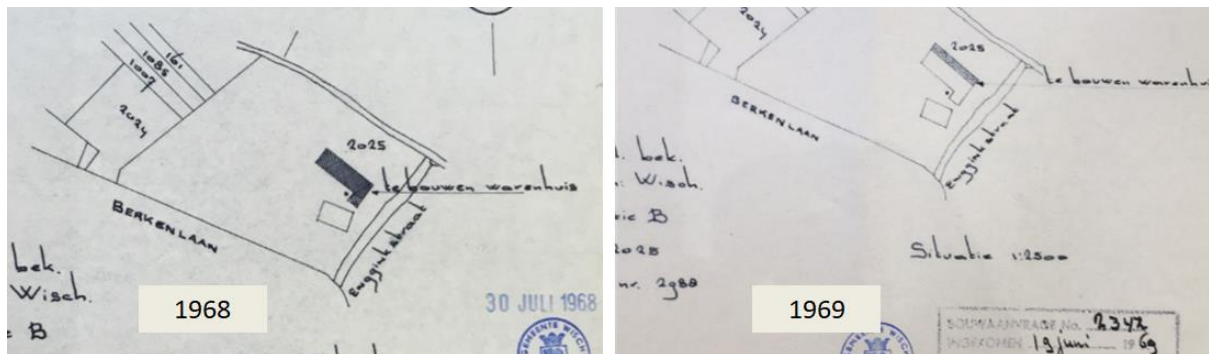
De onderzoekslocatie is deels bebouwd met een kas. Deze kas is in 1968 gebouwd en in 1969 verder uitgebreid tot op onderhavige onderzoekslocatie. Op onderstaande afbeeldingen zijn de bijbehorende tekeningen weergegeven.

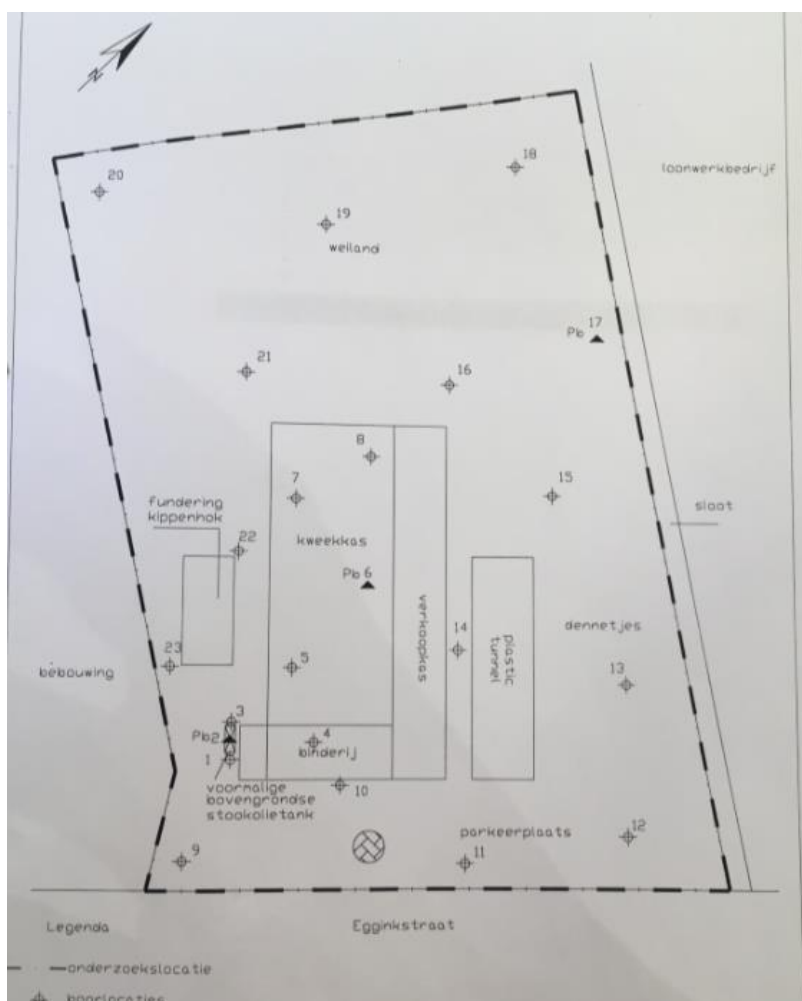
Verhoeve Milieu bv heeft in 1997 een BSB-bodemonderzoek op de onderzoekslocatie uitgevoerd (project 77100-039). Basis voor het onderzoek vormde het in 1997 opgestelde basisdocument in opdracht van BSB (rapport 76190/039). Destijds zijn in de bodem plaatselijk bijmengingen met puin en kooltjes waargenomen. De bovengrond bleek destijds licht verontreinigd met PAK, alsmede plaatselijk licht verontreinigd met cadmium. De toplaag in de kas bleek destijds licht verontreinigd met bestrijdingsmiddelen (endrin). Het grondwater bleek destijds plaatselijk licht verontreinigd met nikkel en lood. Hieronder is bijgevoegde tekening weergegeven.

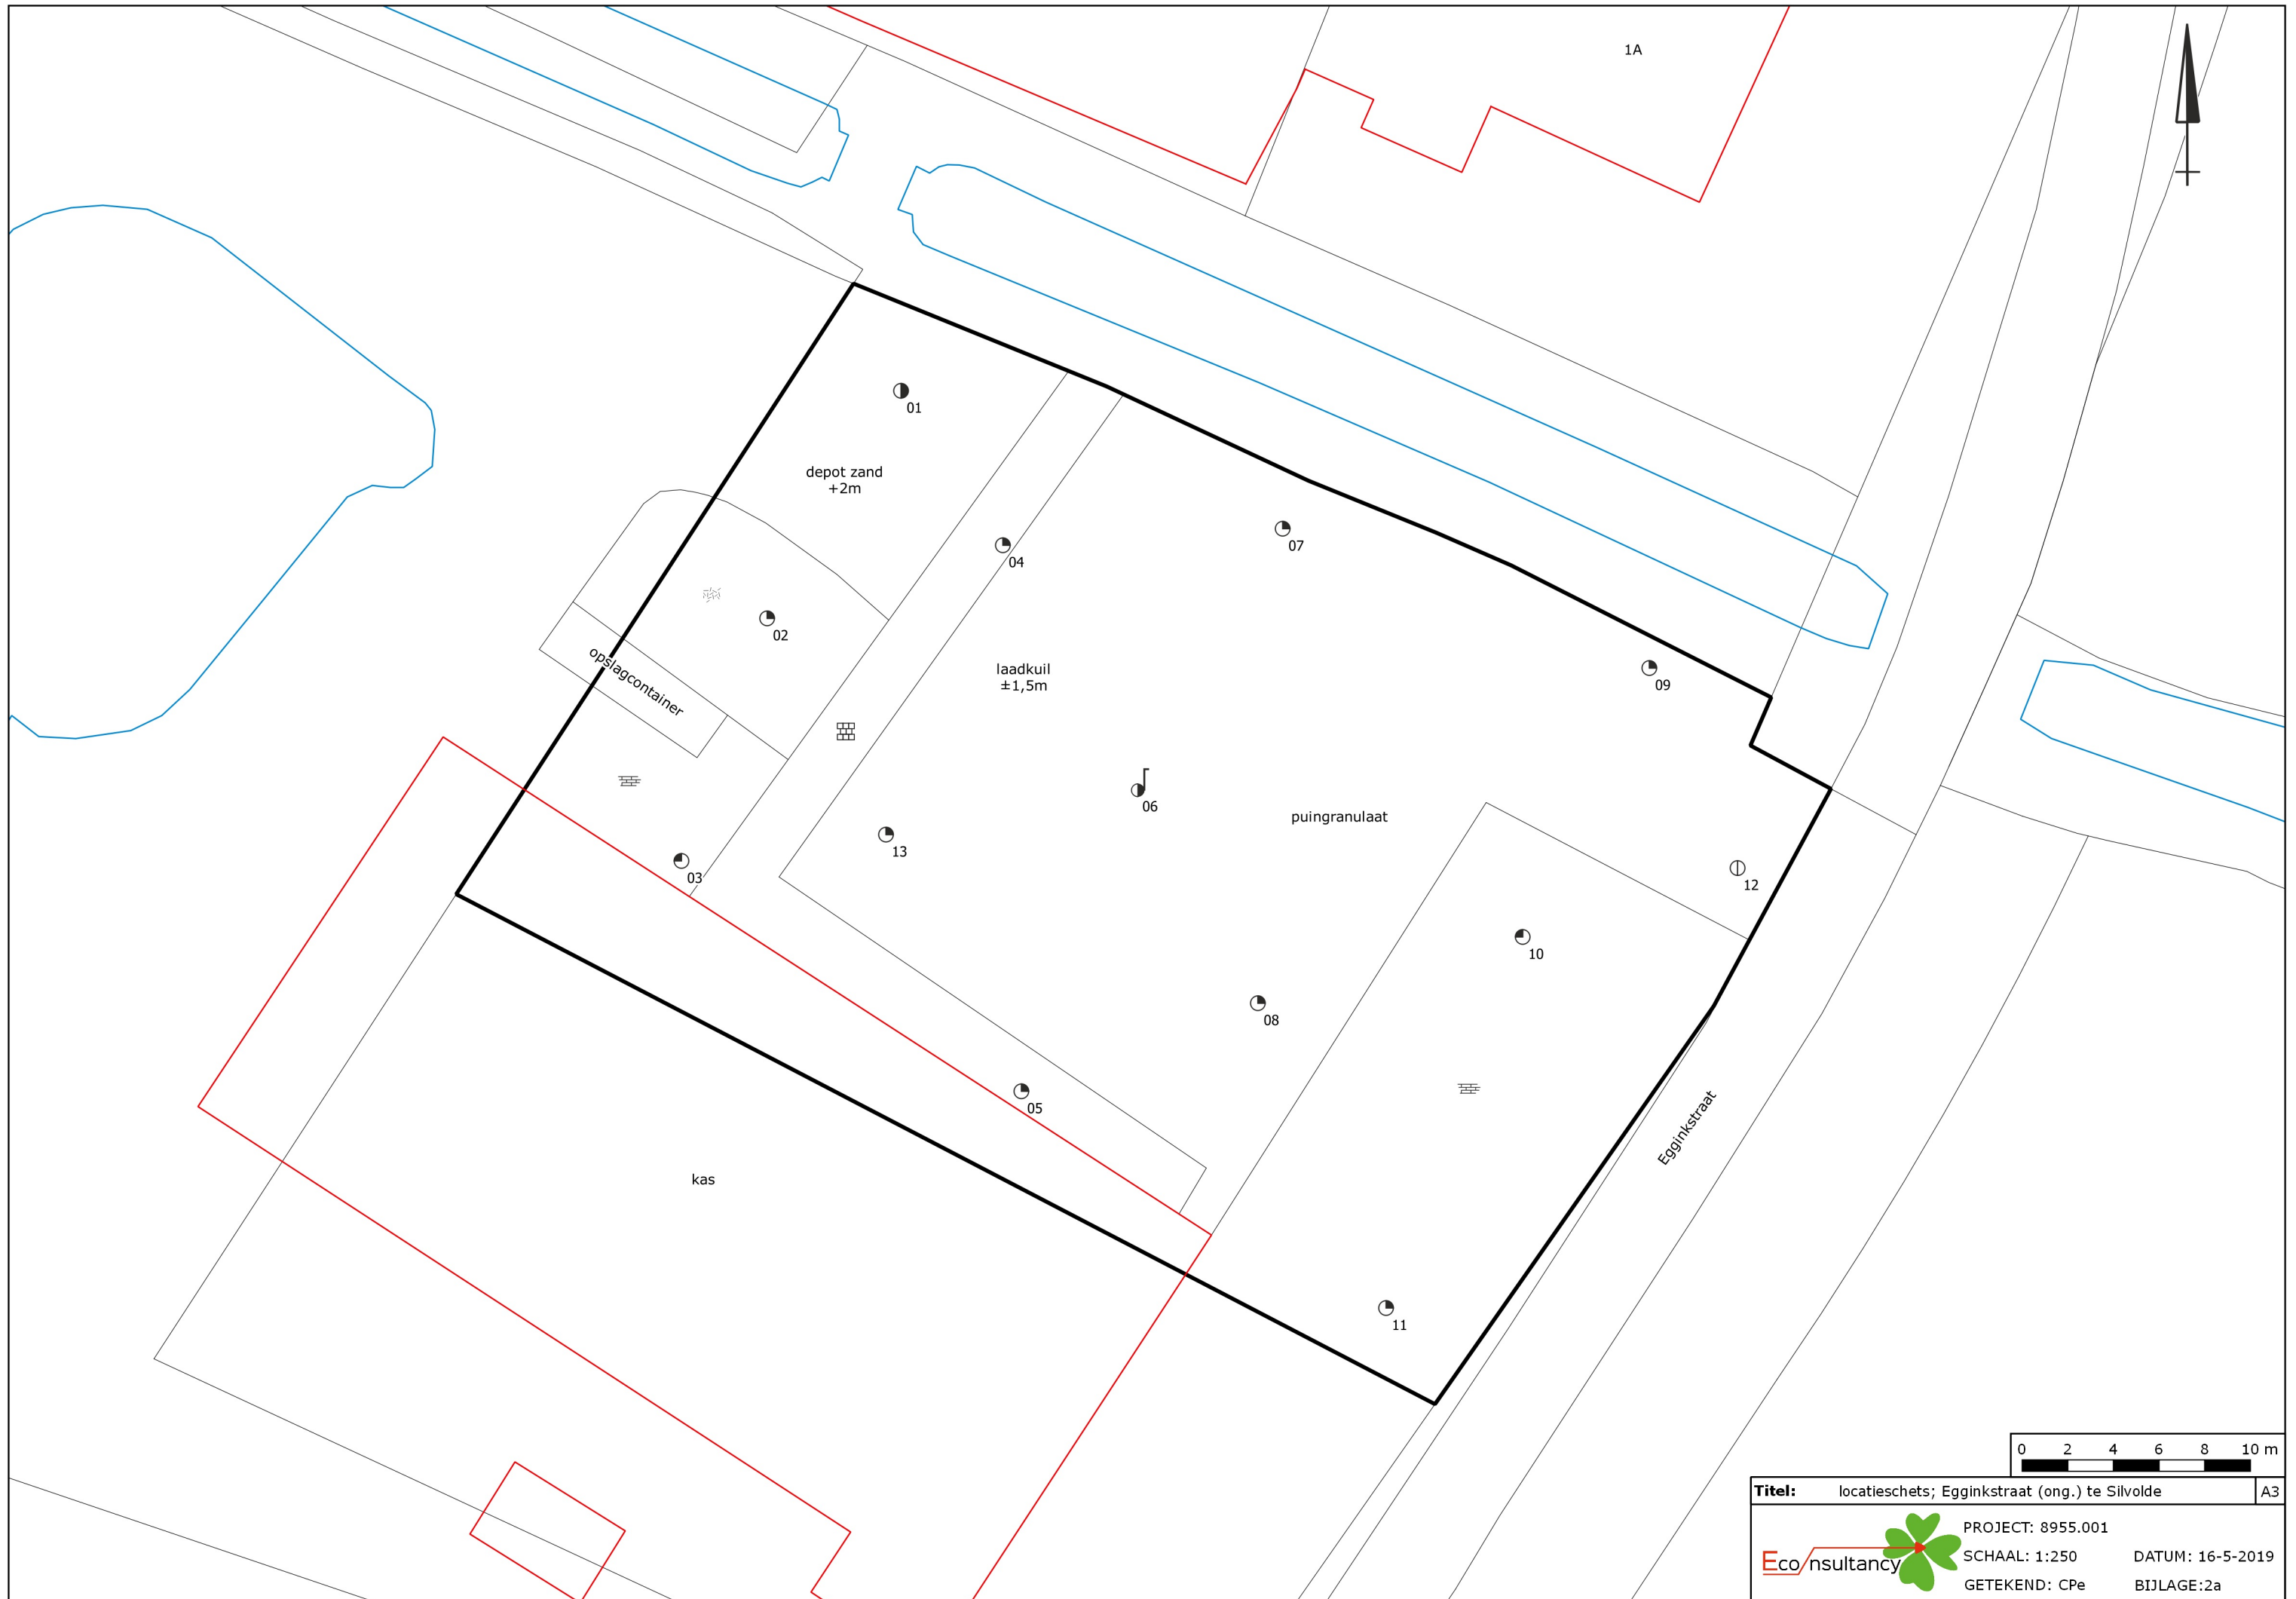
**Bijlage 2a Locatieschets**

In bijlage 2a is de huidige situatie op een locatieschets weergegeven. Bijlage 2b bevat enkele foto's van de onderzoekslocatie.

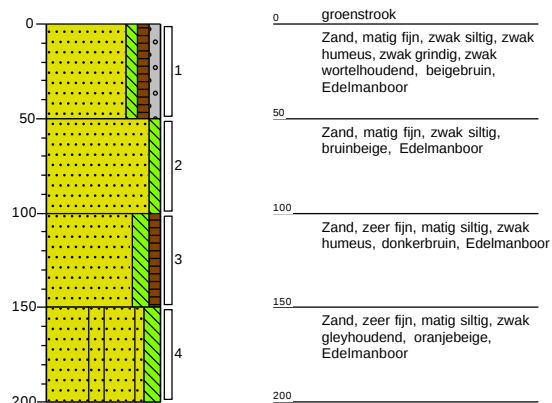
Boring: 02

| Boornummer | Einddiepte boring (m -mv) | Traject (m -mv) | Waargenomen verontreinigingen |
|---|---|---|---|
| 02 | 1,00 | 0,10 - 0,50 | sporen baksteen |

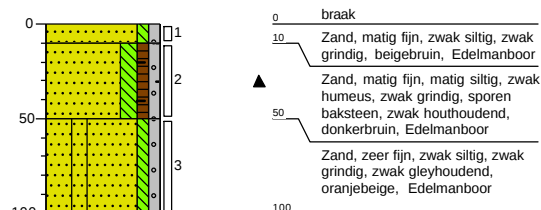
Boring: 03

| Boornummer | Einddiepte boring (m -mv) | Traject (m -mv) | Waargenomen verontreinigingen |
|---|---|---|---|
| 03 | 1,10 | 0,21 - 0,60 | zwak baksteenhoudend en zwak kolengruishoudend |

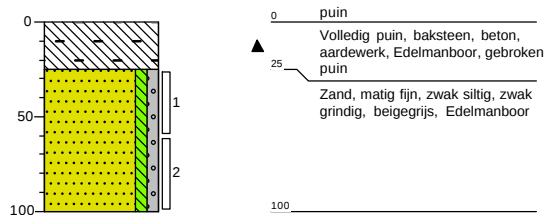
# Boring: 13

| Boornummer | Einddiepte boring (m -mv) | Traject (m -mv) | Waargenomen verontreinigingen |
|---|---|---|---|
| 13 | 1,00 | 0,00 - 0,25 | puingranulaat (baksteen, beton en aardewerk) |
