## Verkennd bodemonderzoek

### Molenweg 20 te Heelweg

MM21172

12-11-2021

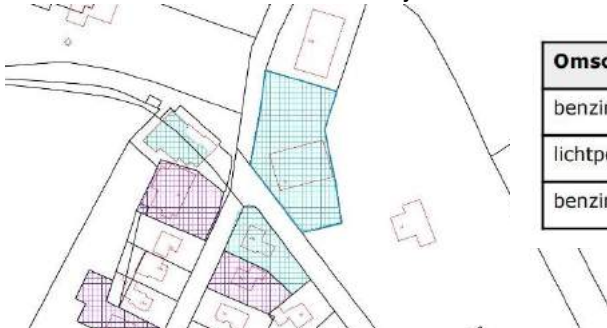
Figuur 7: Weergave bodemloket.nl

Uit informatie van het bodemloket blijkt dat er historische activiteiten van het perceel bekend zijn.

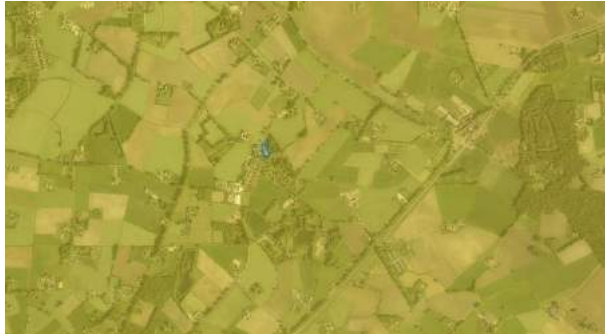
Figuur 11: Weergave AHN

Het maaiveld bevindt zich volgens het Actueel Hoogtebestand Nederland (AHN) op een hoogte van circa 18,8 m +NAP. De gemiddelde stand van het freatisch grondwater bedraagt  $\pm 18,0$  m +NAP, waardoor het grondwater zich op  $\pm 0,8$  m -mv zou bevinden. Uit de grondwaterkaarten van TNO blijkt dat de regionale grondwaterstromingsrichting westelijk is gericht. De lokale grondwaterstromingsrichting kan plaatselijk worden beïnvloed door sloten, beken, rivieren, rioleringen, onttrekkingen e.d.

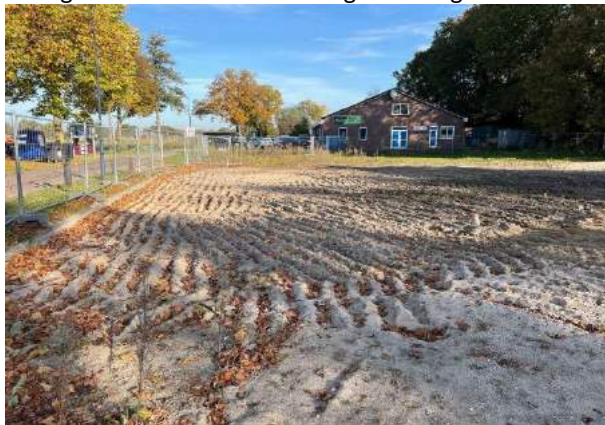
Figuur 13: Foto onderzoekslocatie

De bebouwing is in de huidige situatie niet langer aanwezig. Tijdens de sloopwerkzaamheden is er puinhoudend materiaal vrijgekomen op het maaiveld. Tijdens de terreininspectie is een visuele controle op het maaiveld uitgevoerd. Bij deze inspectie zijn geen asbestverdachte materialen aan de oppervlakte aangetroffen. De ondergrondse benzinetank is nog aanwezig!

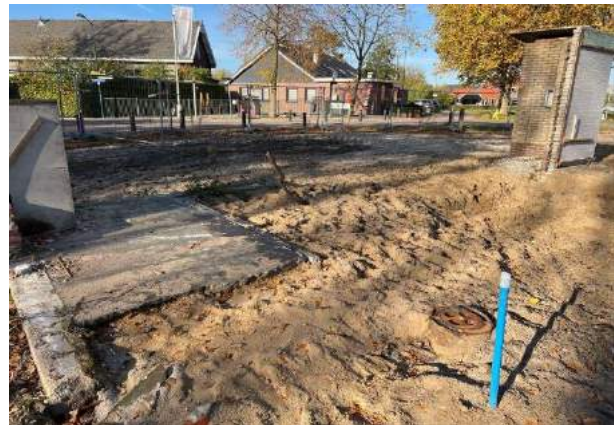
Figuur 14: Foto locatie ondergrondse benzinetank

Aan de westzijde onder de vml. bebouwing is een ondergrondse benzinetank (6.000 l.) aanwezig. In het verleden was er een pomp, vulpunt en ontluchting aanwezig. Het is niet bekend of er nog product aanwezig is in de tank.

Het licht verhoogde gehalte aan minerale olie in het ongeroerde monster A01 is mogelijk veroorzaakt door het lekken van product t.p.v. de benzinetank.

Het licht verhoogde gehalten aan minerale olie in het grondwatermonster A01 is mogelijk veroorzaakt door het lekken van product t.p.v. de benzinetank.

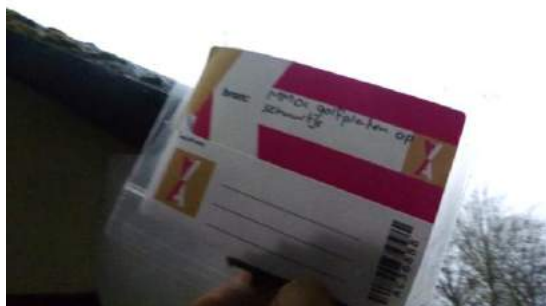
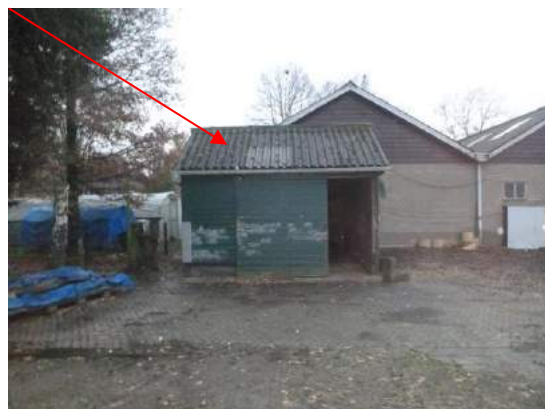
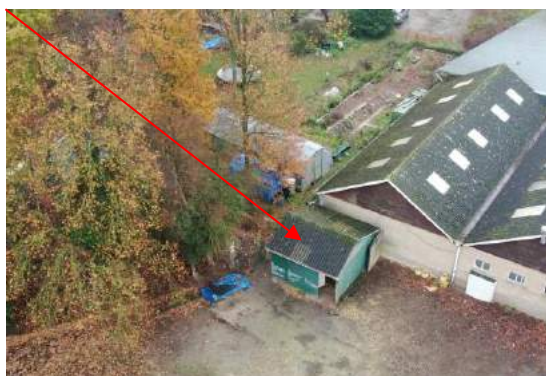
| Aanbeveling | Bij een beschadiging of breuk is de kans op vezelemissie gering. |
| Opmerking | Voor aanvullende informatie zie SMA-rt, pagina 28. |

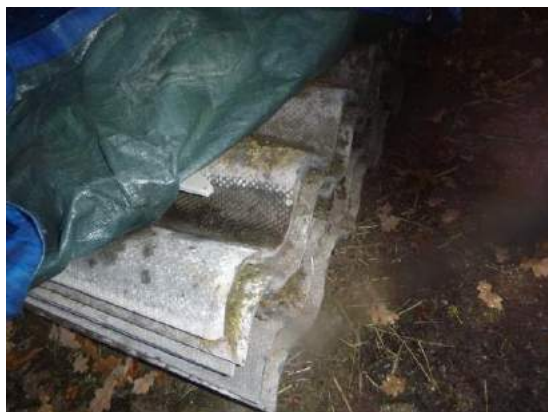
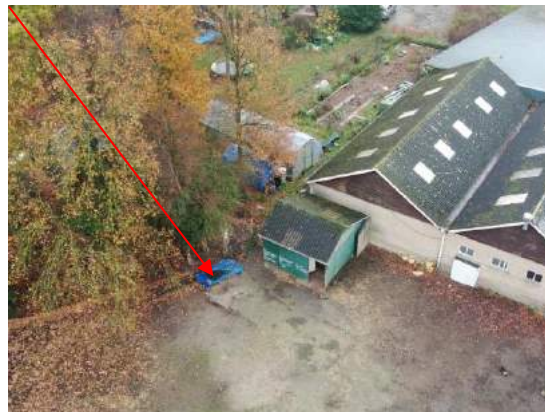
| Aanbeveling | Bij een beschadiging of breuk is de kans op vezelemissie gering. |
| Opmerking | Voor aanvullende informatie zie SMA-rt, pagina 29. |

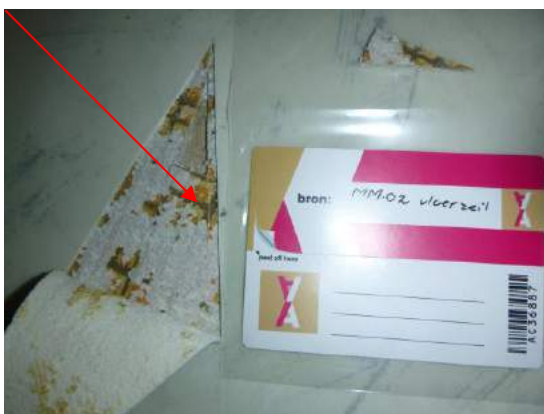
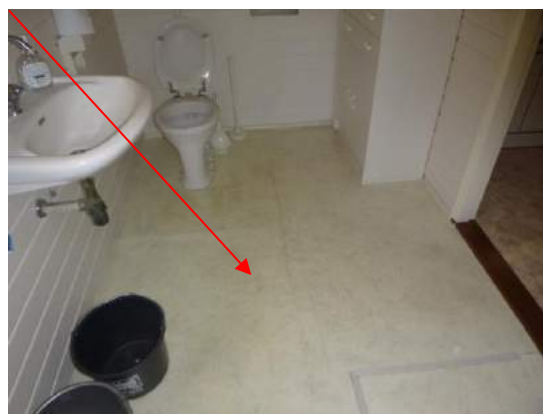
| Aanbeveling | Bij een beschadiging of breuk is de kans op vezelemissie aanzienlijk. |
| Opmerking | Bovenste vloerafwerking is niet verdacht.<br>Voor aanvullende informatie zie SMA-rt, pagina 30. |

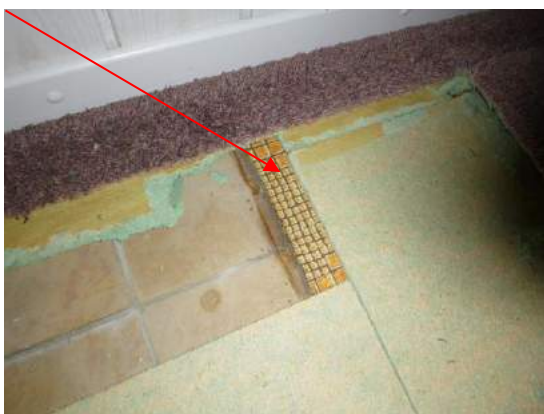
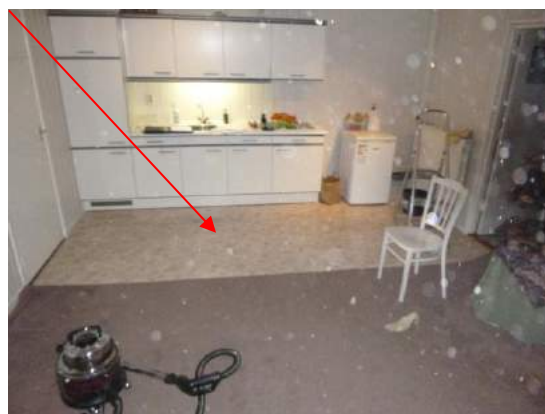
| Aanbeveling | Bij een beschadiging of breuk is de kans op vezelemissie aanzienlijk. |
| Opmerking | Het vloerzeil ligt onder vloerbedekking/ niet verdacht zeil.<br>Voor aanvullende informatie zie SMA-rt, pagina 30 + 31. |

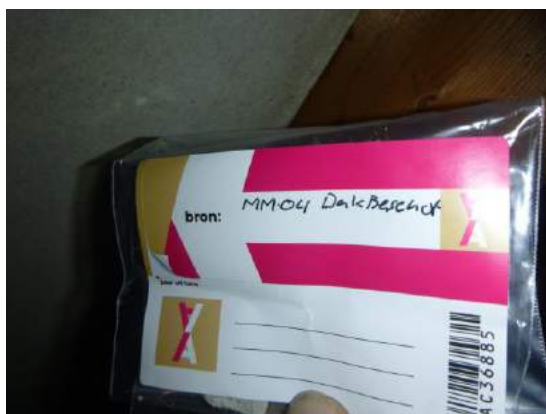
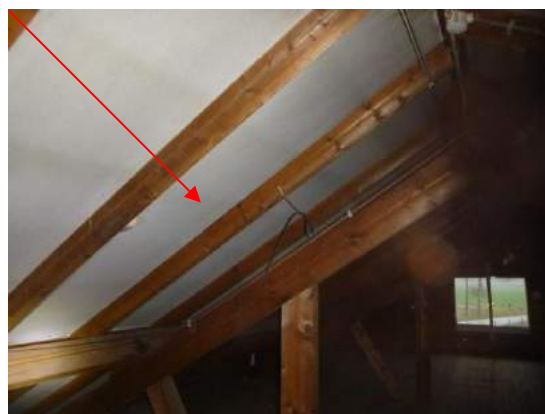
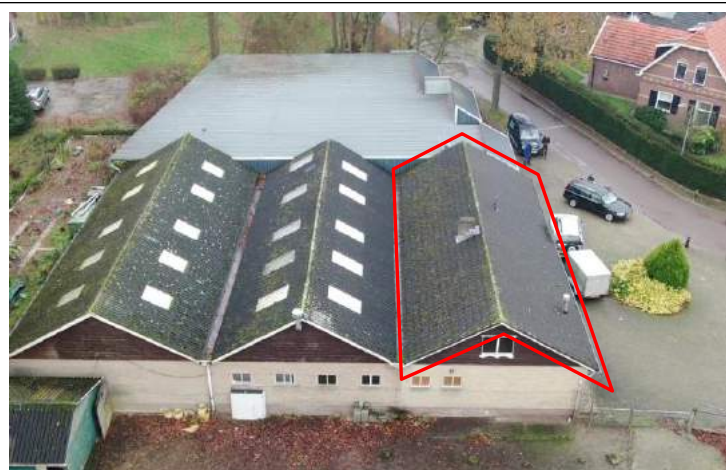
| Aanbeveling | Bij een beschadiging of breuk is de kans op vezelemissie gering. |
| Opmerking | Voor aanvullende informatie zie SMA-rt, pagina 32. |

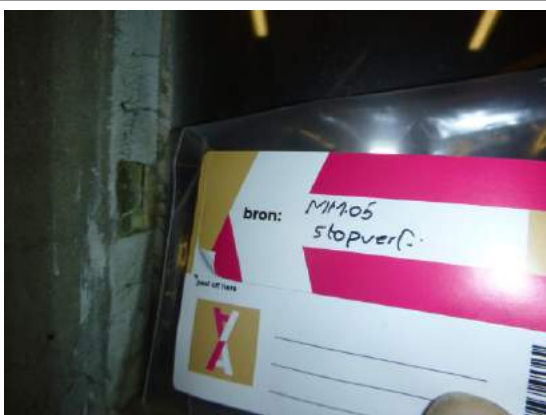
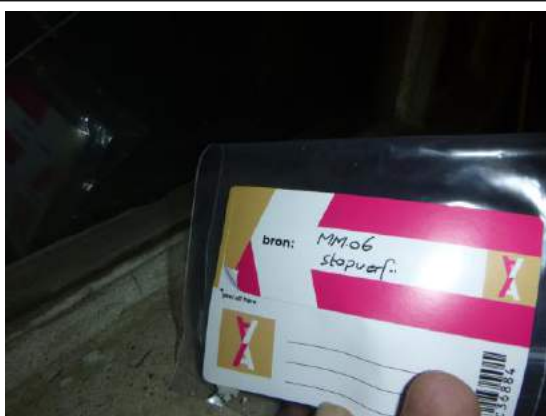
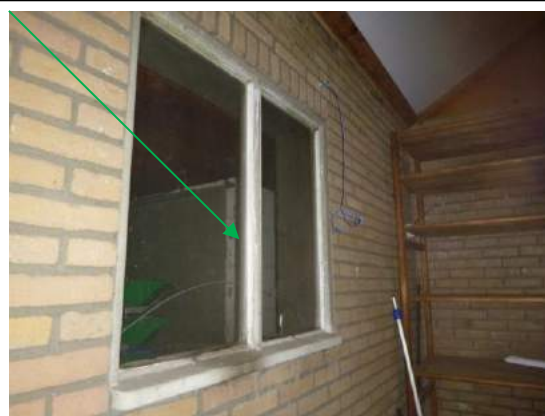
| Opmerking | Omdat asbest niet homogeen aanwezig is in stopverf zijn er meerdere monsters genomen.<br>De stopverf is asbestvrij. |

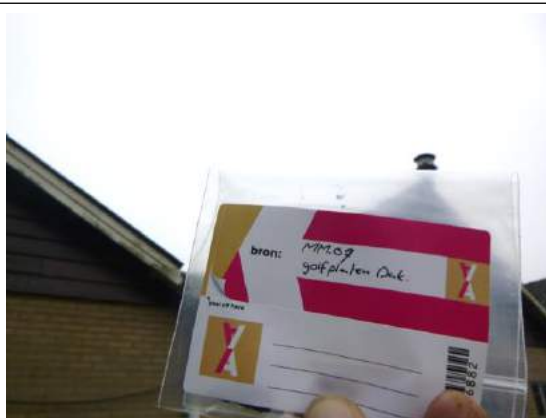
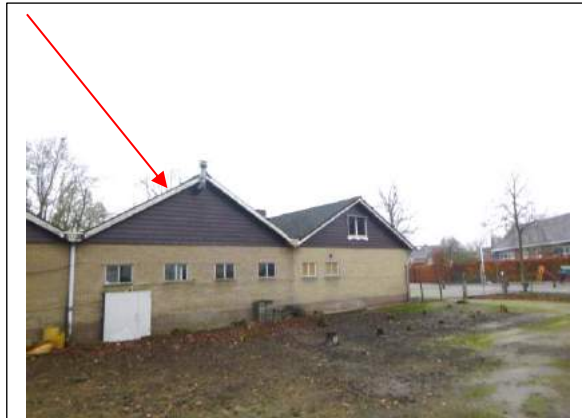
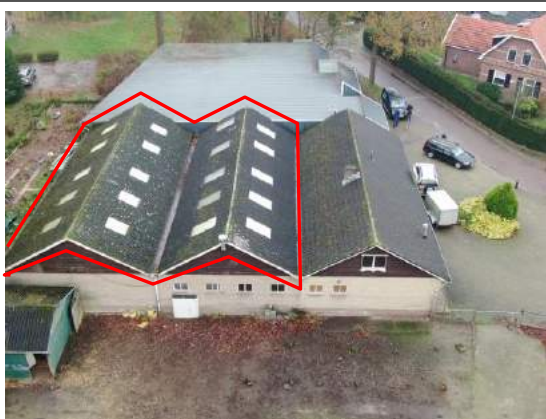
| Aanbeveling | Bij een beschadiging of breuk is de kans op vezelemissie gering. |
| Opmerking | Voor aanvullende informatie zie SMA-rt, pagina 29. |

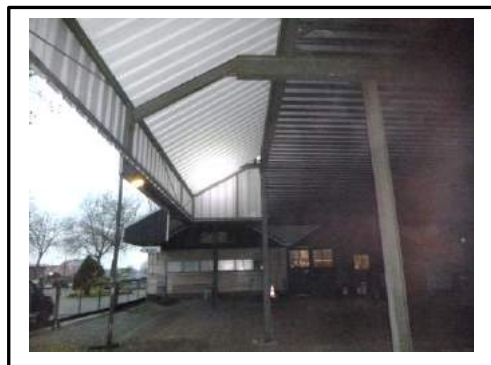
Stalen overkapping

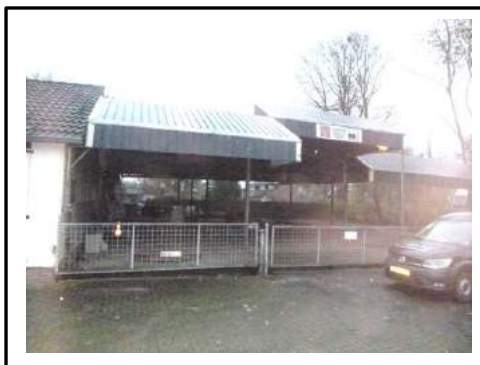
Stalen overkapping

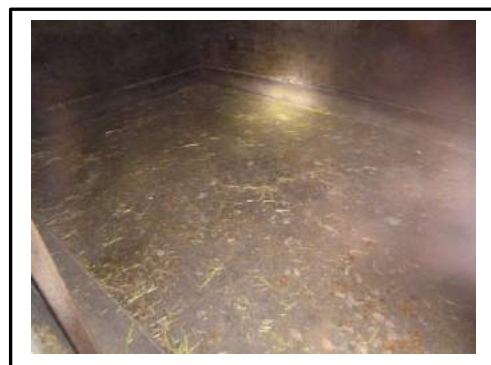
Schuurtje

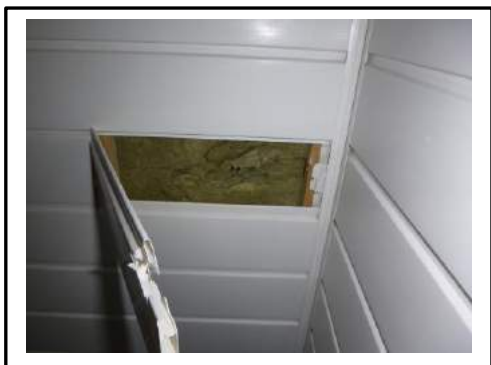
Plafonds geopend

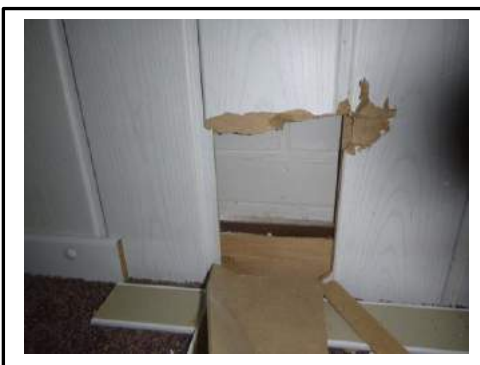
Wandafwerkingen geopend

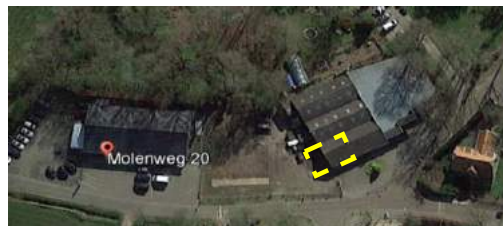
Opm: Tekening is niet op schaal

Hoogte containment 2,7 meter

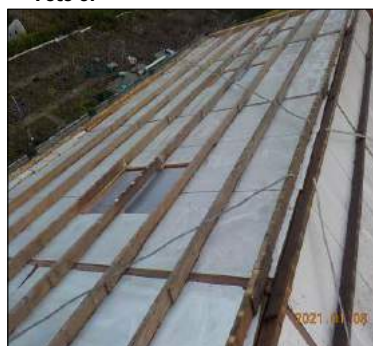
**Foto 6:**

Gesaneerde ac golfplaat, bron 1
