## Verkennend bodem- en asbestonderzoek

Keurhorsterweg 4 te Sinderen

MM20122

21-7-2020

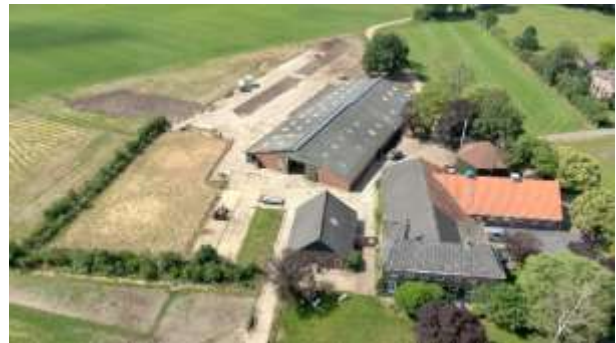
Figuur 2: Overzichtsfoto onderzoekslocatie

De onderzoekslocatie is gelegen in het buitengebied van Sinderen. De onderzoekslocatie bestaat in de huidige situatie uit een agrarisch perceel, er bevindt zich een woning en bijgebouwen op de locatie. De initiatiefnemer is voornemens de locatie aan te kopen.

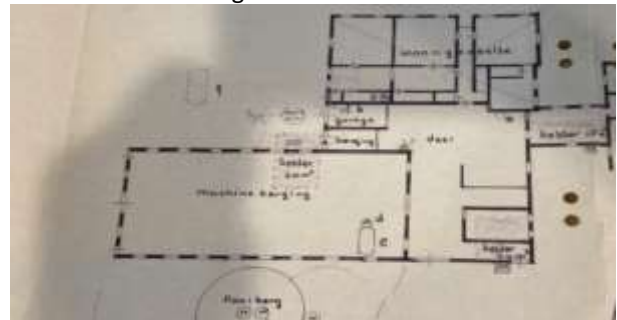
Figuur 4: Weergave locatie diesel- en HBO-tank (nr.4A)

In het verleden heeft er op het naburig perceel een bovengrondse dieseltank (1.200 l) gestaan en een ondergrondse HBO-tank (3.000 l) gelegen. Beide tanks zijn in de huidige situatie niet langer aanwezig. Op de locatie hebben zich in het verleden, voor zover bekend, geen calamiteiten voorgedaan.

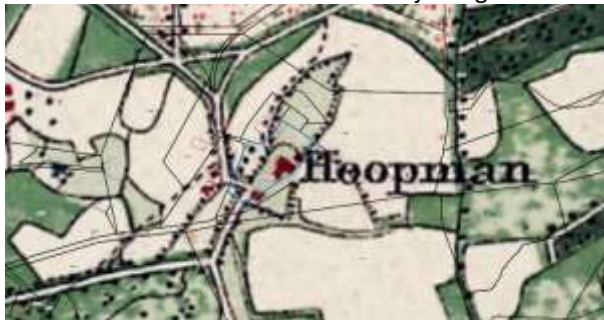
Figuur 5: Historische kaart (1900)

Uit historisch kaartmateriaal is gebleken dat de onderzoekslocatie al voor 1900 bebouwd is geraakt. De historische kaarten uit 1900 en 1940 zijn enigszins verschoven en geven geen goed beeld van de locatie.

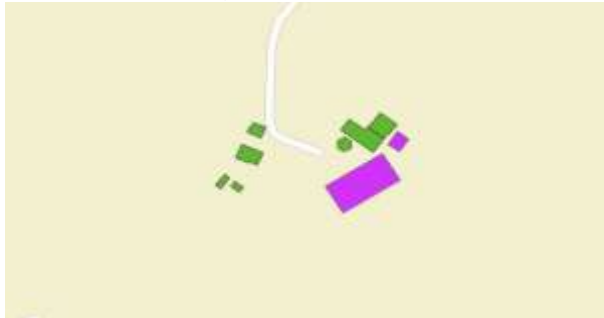
Figuur 10: Weergave asbestdakenkaart

Volgens de asbestdakenkaart van de provincie Gelderland is de locatie verdacht (paars) op het voorkomen van asbesthoudende dakplaten.

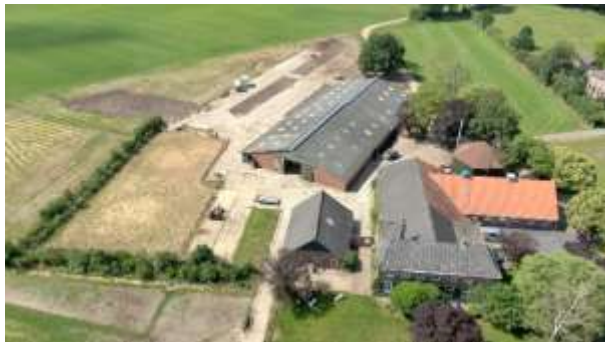
Figuur 15: Overzichtsfoto onderzoekslocatie

Tweetal schuren zijn voorzien van asbestverdachte dakplaten. De platen zijn voor zover waarneembaar niet ernstig beschadigd. Het regenwater van de grote schuur wordt aan de noordzijde niet opgevangen door dakgoten. Hierdoor is de besmetting ter plaatse van de onverharde afwateringszone zeer groot. Zie de hieronder weergegeven foto's van de aanwezige bebouwing.

Het terrein is grotendeels verhard met beton. Het terrein lijkt niet opgehoogd.

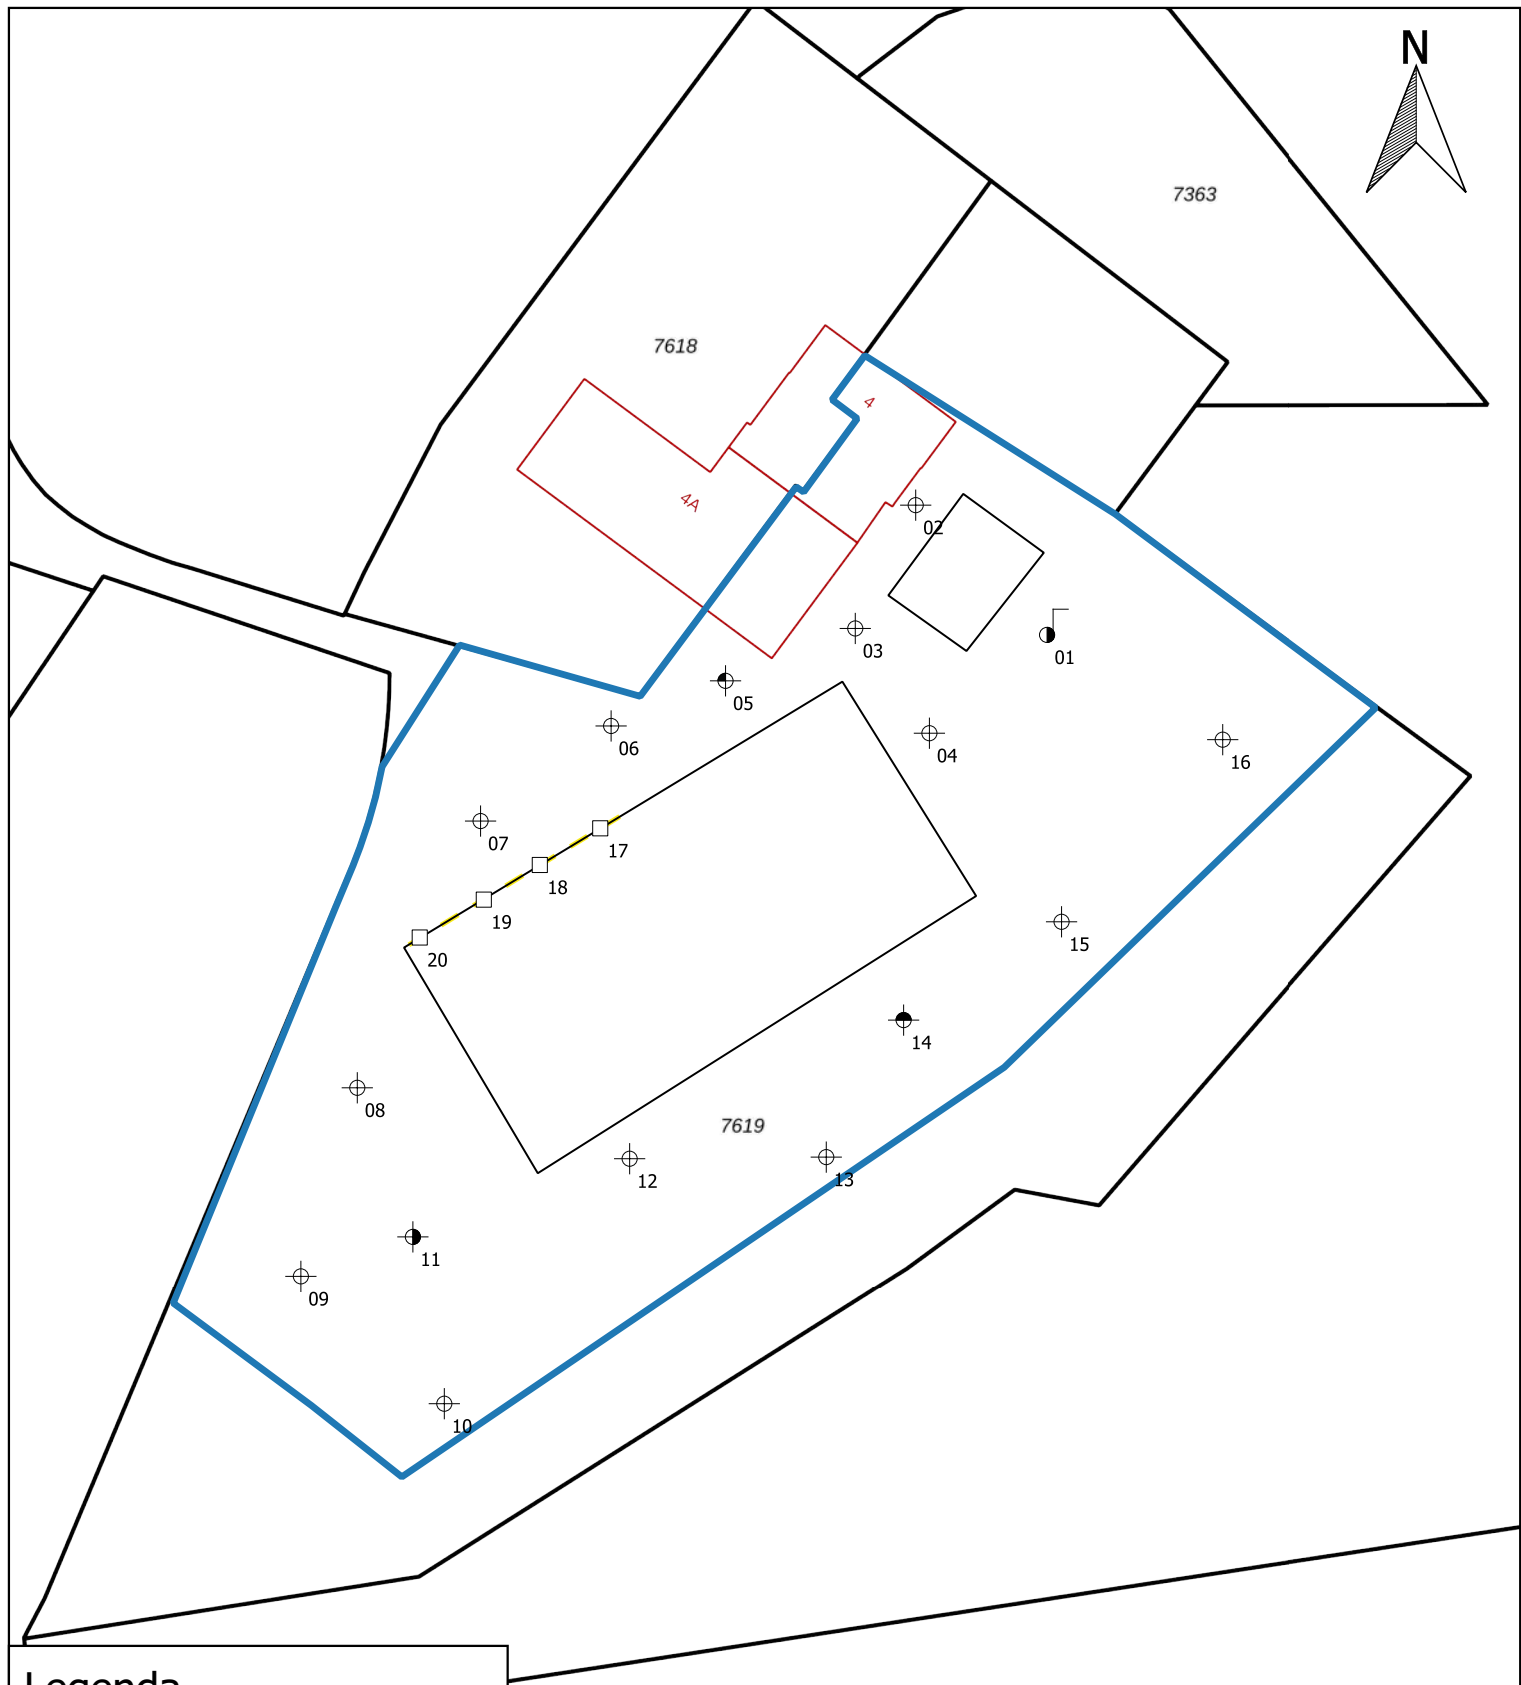
### Situatietekening met monsternamepunten

De veldwerkzaamheden zijn uitgevoerd op 19-06-2020 en op 09-07-2020 is de peilbuis bemonsterd. Op de tekening in bijlage 3 staan de diverse boringen weergegeven.
