## Verkennend bodem- en asbestonderzoek

Sinderenseweg 74 te Sinderen

MM21155

25-3-2022

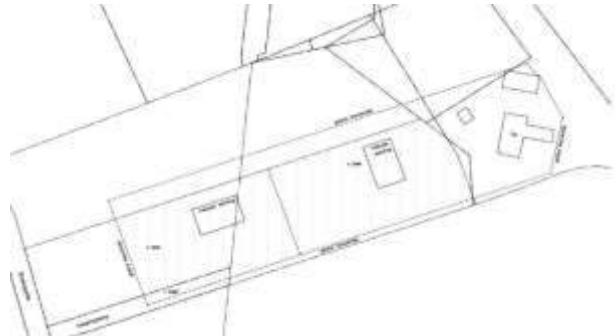
Figuur 2: Weergave beoogde situatie

De onderzoekslocatie is gelegen in het buitengebied van Sinderen. De onderzoekslocatie bestaat in de huidige situatie uit een agrarisch perceel, er bevindt zich een woning en een kippenschuur op het perceel. De initiatiefnemer is voornemens de kippenschuur te slopen en de bestemming te wijzigen naar 'wonen'. Op het perceel zal nieuwbouw worden gerealiseerd.

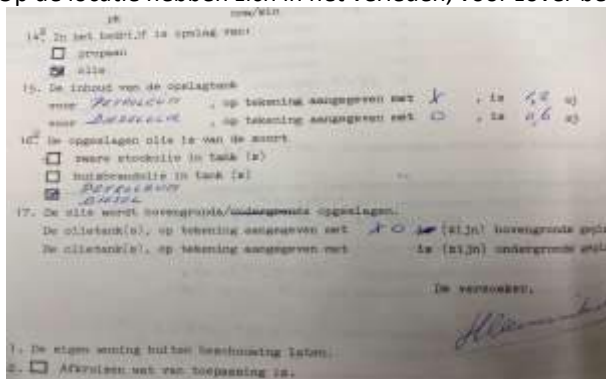
Figuur 3: Weergave milieudossier

In het verleden heeft er een bovengrondse petroleumtank (1.200 l) en een bovengrondse dieseltank (600 l) op de onderzoekslocatie gestaan. De bovengrondse petroleumtank stond aan de westzijde van de woning. De bovengrondse dieseltank bevond zich in een werkplaats. De tanks zijn in de huidige situatie niet langer aanwezig. Op de locatie hebben zich in het verleden, voor zover bekend, geen calamiteiten voorgedaan.

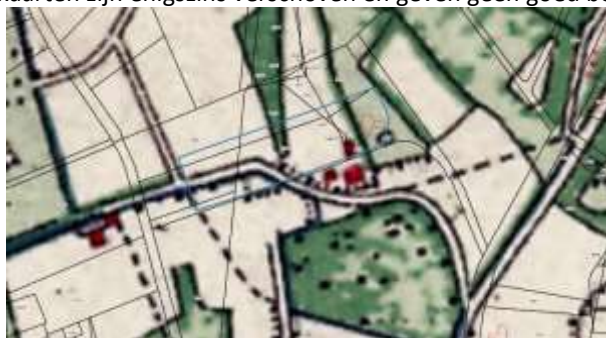
Figuur 5: Historische kaart (1900)

Uit historisch kaartmateriaal is gebleken dat deels het perceel voor 1900 bebouwd is geraakt. Vanaf 1915 tot omstreeks 1953 heeft er een goederenspoor (Dinxperlo naar Varsseveld) het perceel doorkruist. De historische kaarten zijn enigszins verschoven en geven geen goed beeld van de locatie.

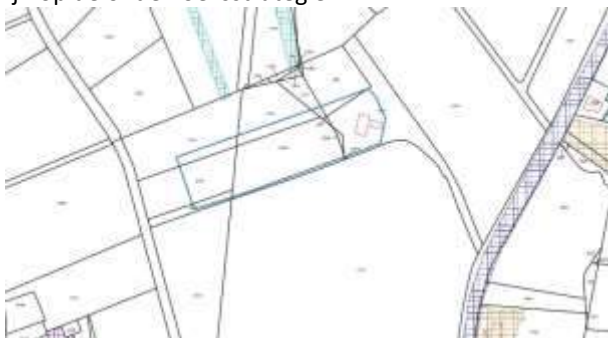
Figuur 9: Weergave bodemloket.nl

Uit informatie van het bodemloket blijkt dat er geen historische activiteiten bekend zijn die van invloed kunnen zijn op de onderzoeksstrategie.

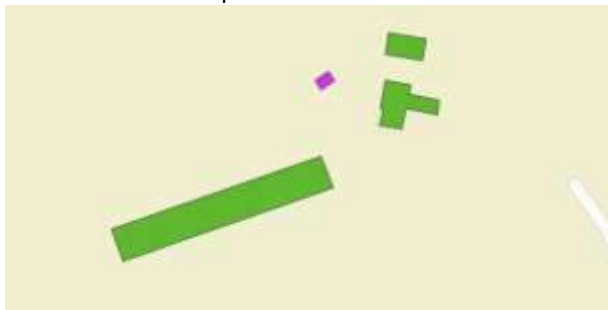
Figuur 10: Weergave asbestdakenkaart

Volgens de asbestdakenkaart van de provincie Gelderland is de locatie verdacht (paars) op het voorkomen van asbesthoudende dakplaten

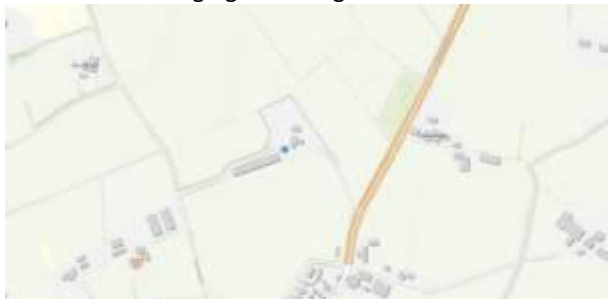
Figuur 11: Weergave bodemonderzoeken

Op of in nabij omgeving van de onderzoekslocatie hebben voorzover bekend geen voorgaande bodemonderzoeken plaatsgevonden. In de directe omgeving van de projectlocatie zijn geen relevante bodemverontreiniging aanwezig die eventueel invloed hebben op de onderzoeksstrategie.

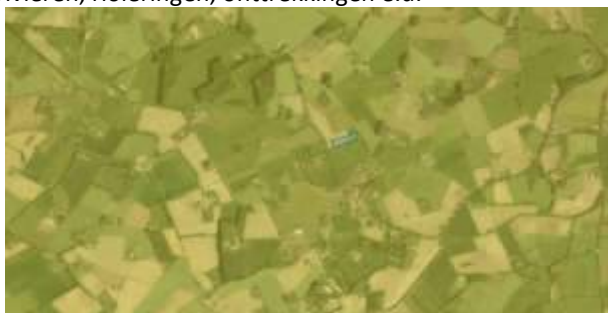
Figuur 13: Weergave AHN

Het maaiveld bevindt zich volgens het Actueel Hoogtebestand Nederland op een hoogte van circa 17,8 m +NAP. De gemiddelde stand van het freatisch grondwater bedraagt  $\pm 16,5$  m +NAP, waardoor het grondwater zich op  $\pm 1,3$  m -mv zou bevinden. Uit de grondwaterkaarten van TNO blijkt dat de regionale grondwaterstromingsrichting westelijk is gericht. De lokale grondwaterstromingsrichting kan plaatselijk worden beïnvloed door sloten, beken, rivieren, rioleringen, onttrekkingen e.d.

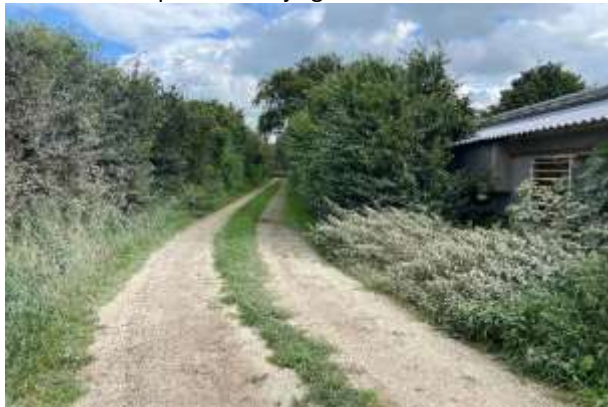
Figuur 13: Aanwezige puinverharding

Het terrein is gedeeltelijk (oprit) verhard met een puinverharding. De bebouwing zijn voorzien van dakpannen en metalendakplaten. Er zijn geen restanten van het vml. goederenspoor waargenomen.

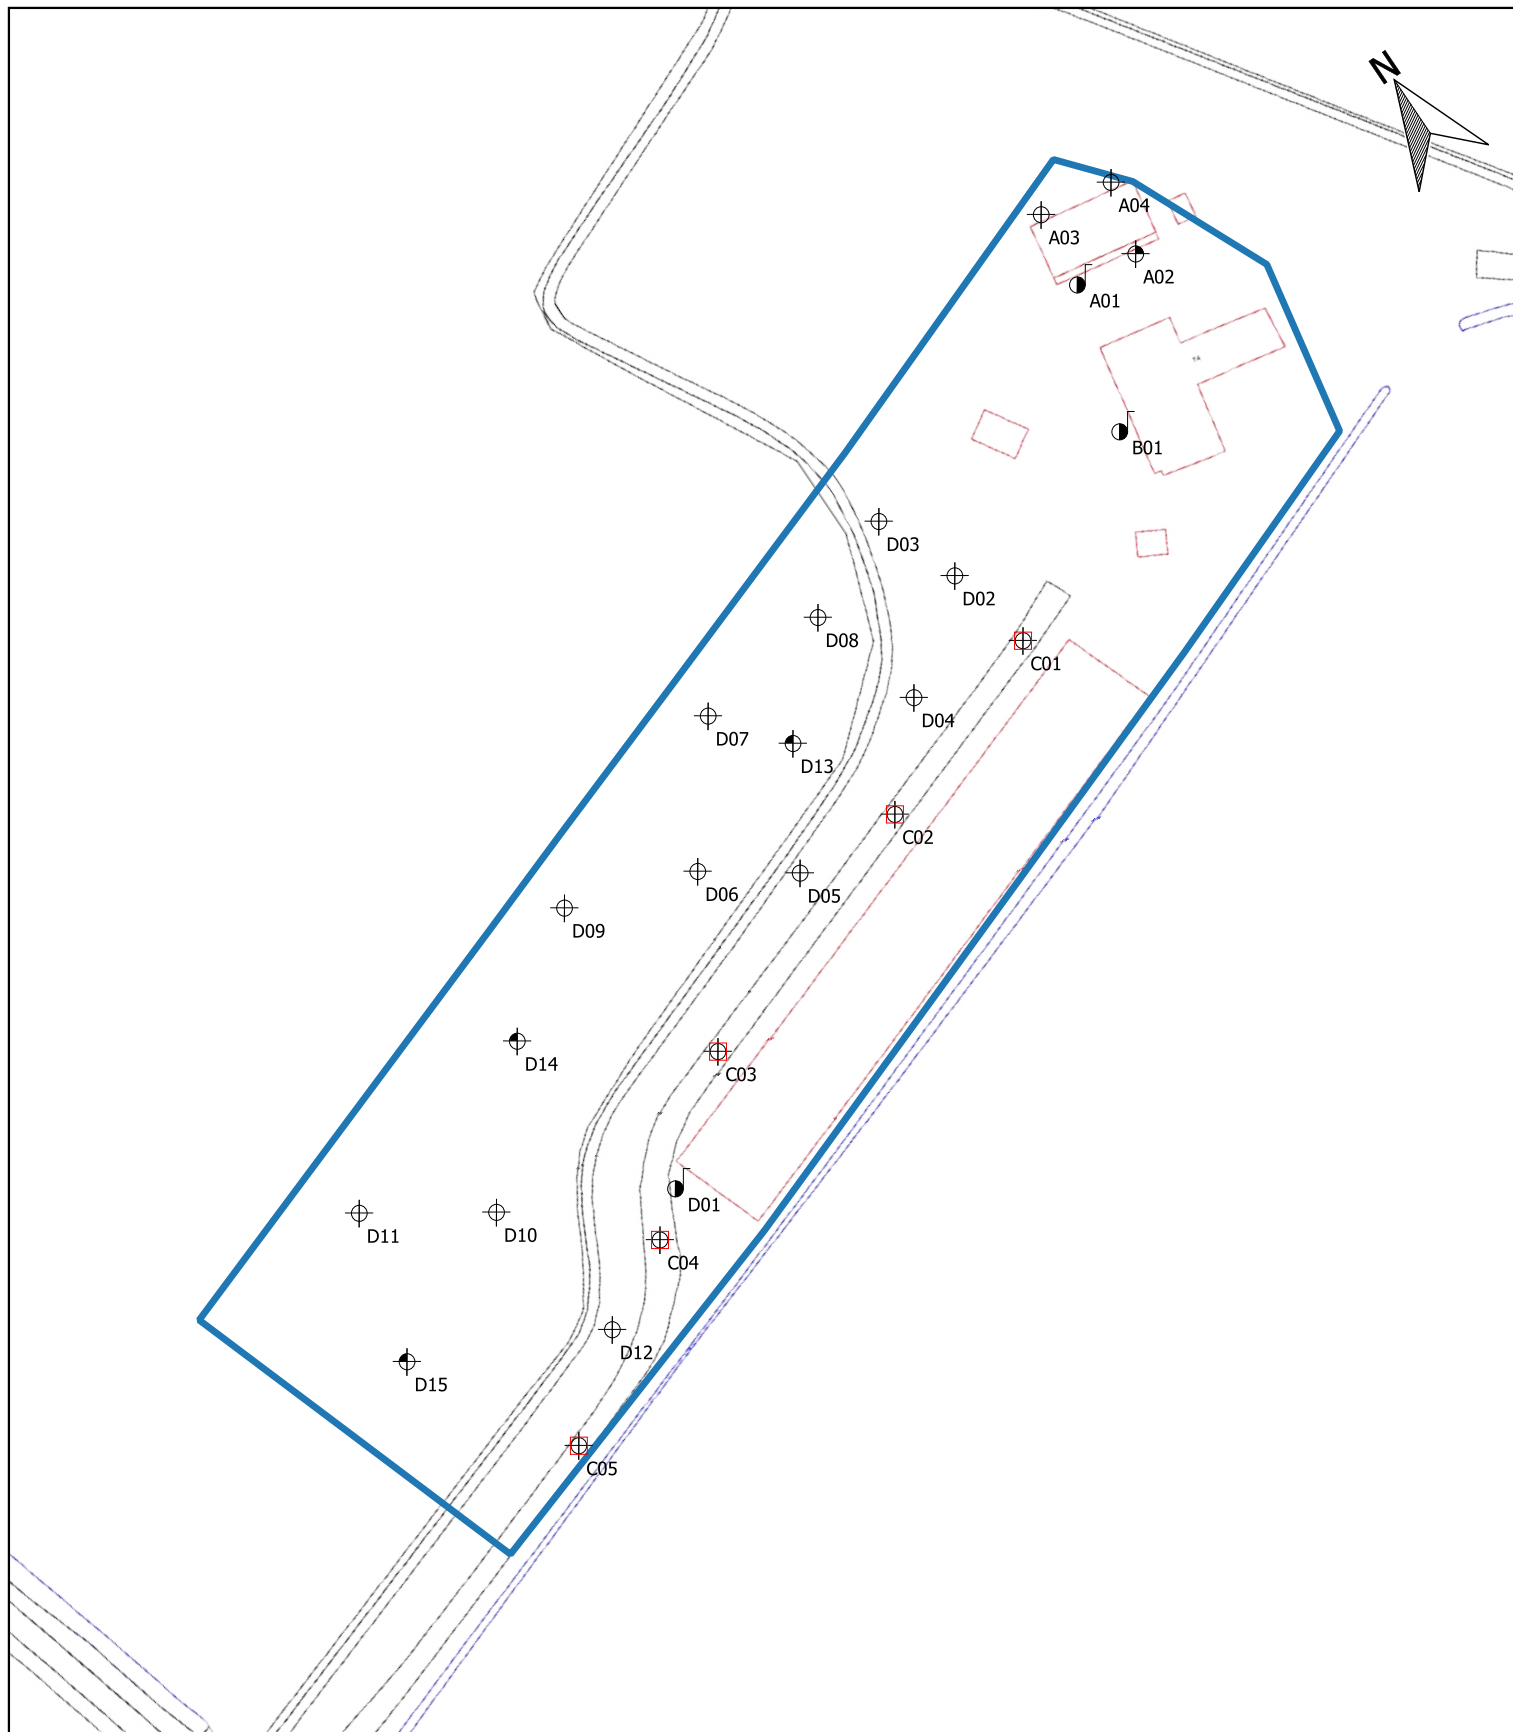
### Situatietekening met monsternamepunten

De veldwerkzaamheden zijn uitgevoerd op 06-08-2021, 07-09-2021 en 09-03-2022 en op 13-08-2021 zijn de peilbuizen bemonsterd. Op de tekening in bijlage 3 staan de diverse boringen weergegeven.

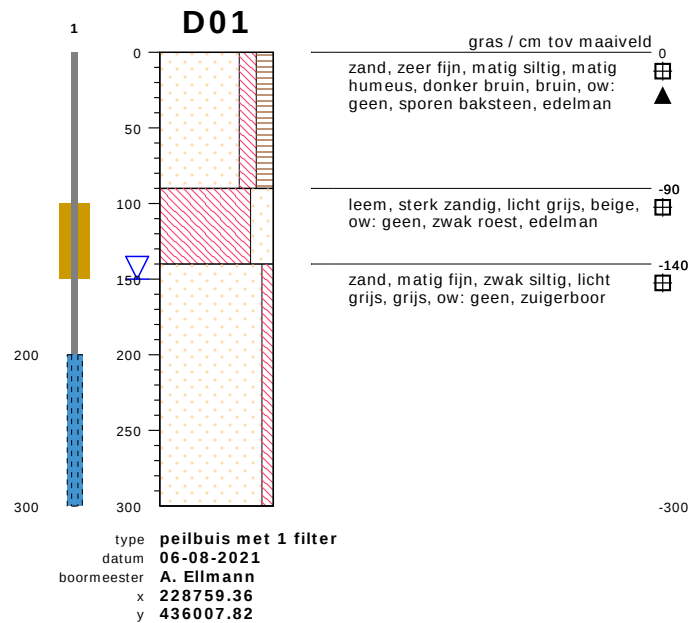
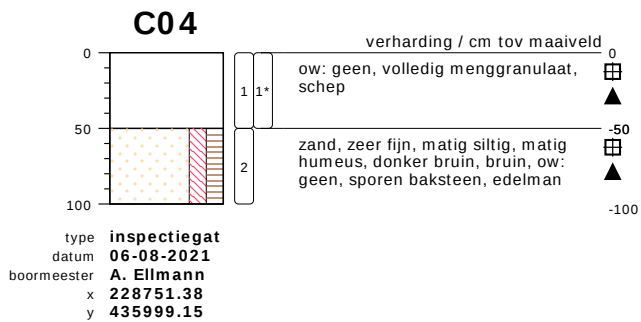
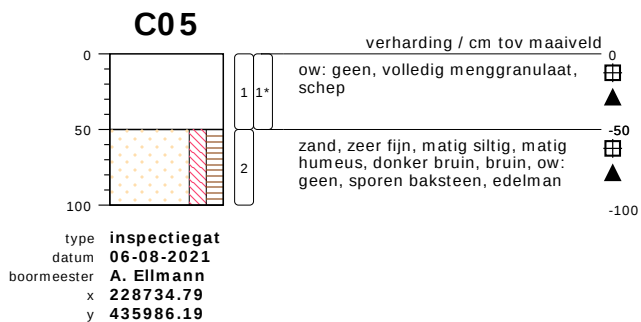
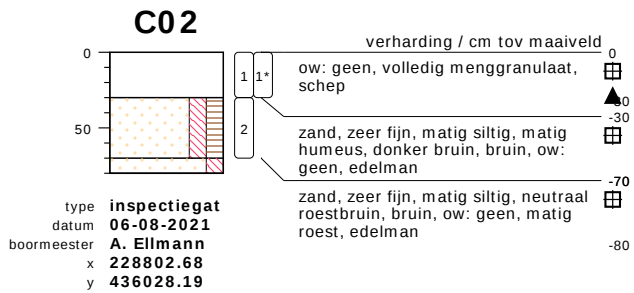
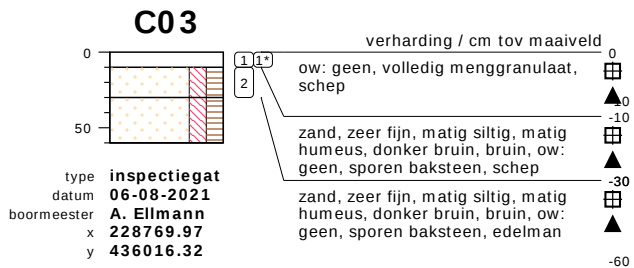
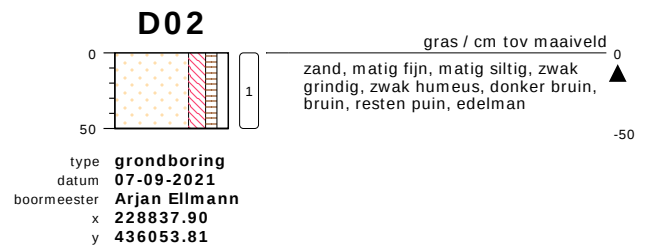
## bodemprofielen schaal 1:50

onderzoek **Sinderenseweg 74 te Sinderen**  
projectcode **MM21155**  
getekend conform **NEN 5104**

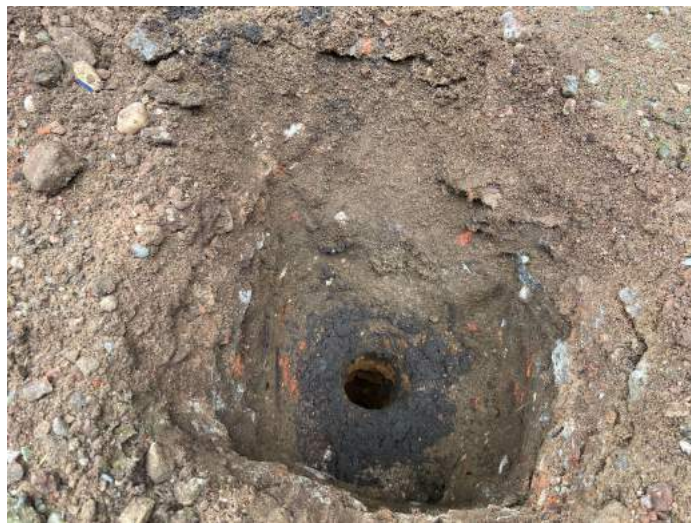
meetpunt C01

| Boring | Diepte boring (m -mv) | Traject (m -mv) | Waargenomen bijzonderheden |
|---|---|---|---|
| C01 | 1,00 | 0,00 - 0,40 | Volledig menggranulaat |

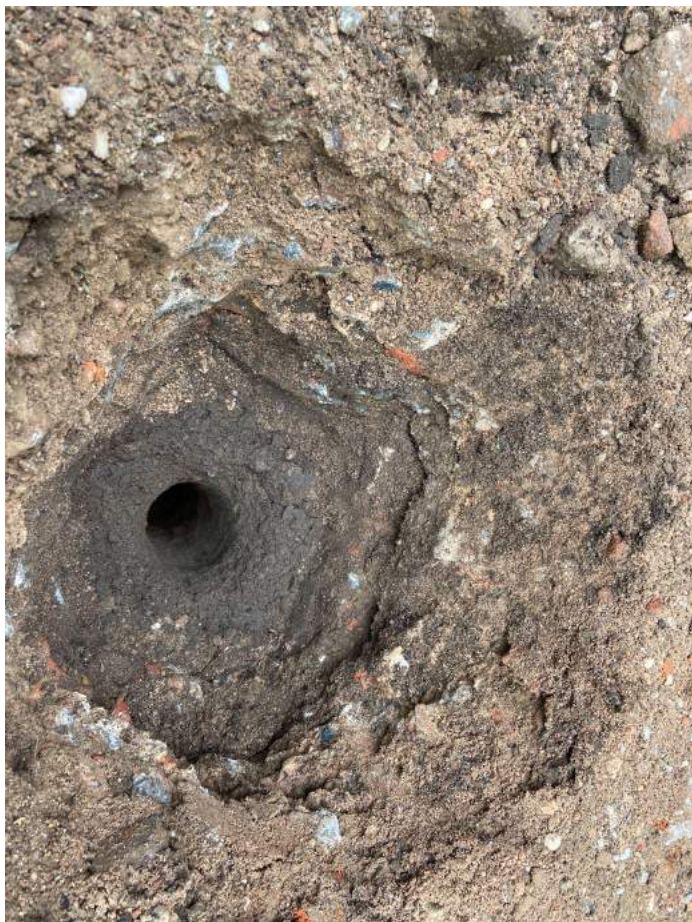
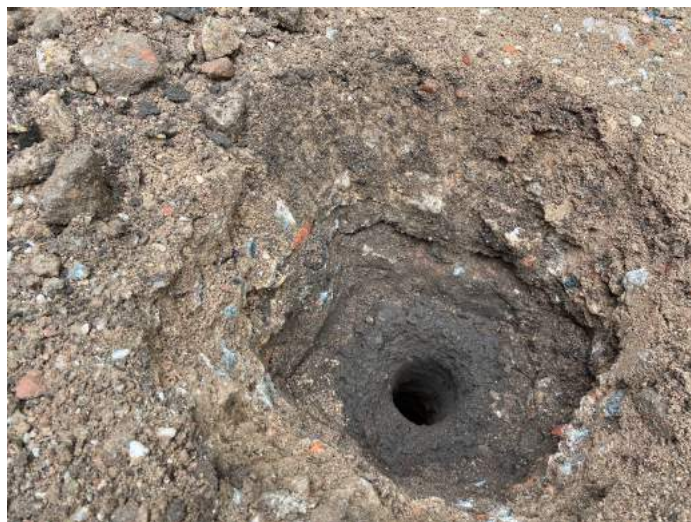
meetpunt C02

| Boring | Diepte boring (m -mv) | Traject (m -mv) | Waargenomen bijzonderheden |
|---|---|---|---|
| C02 | 0,80 | 0,00 - 0,30 | Volledig menggranulaat |

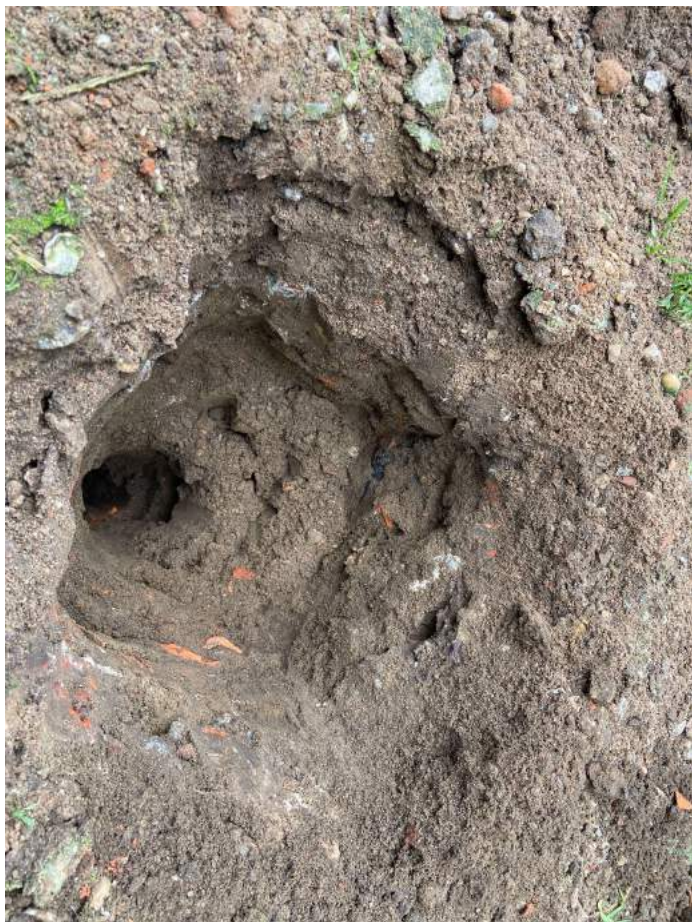
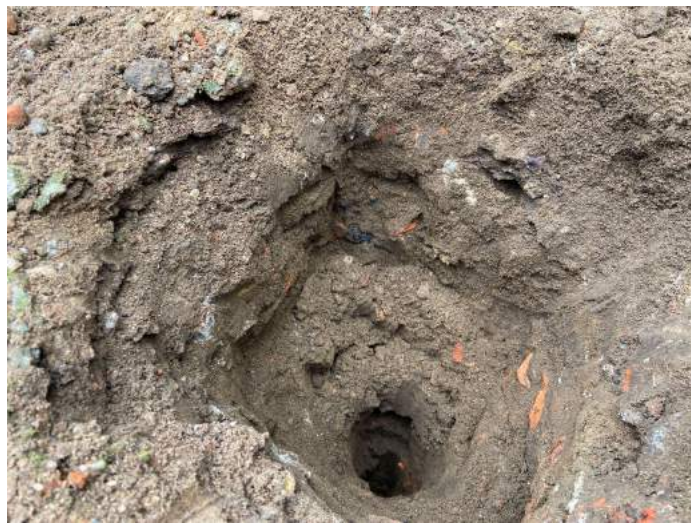
meetpunt C03

| Boring | Diepte boring (m -mv) | Traject (m -mv) | Waargenomen bijzonderheden |
|---|---|---|---|
| C03 | 0,60 | 0,00 - 0,10 | Volledig menggranulaat |

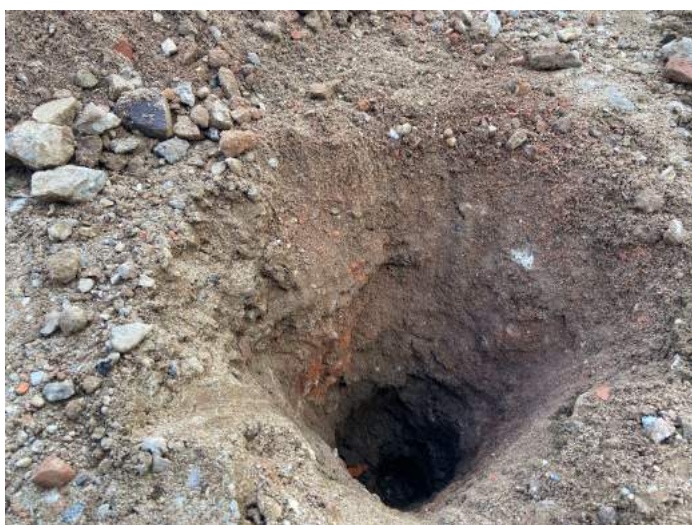
meetpunt C04

| Boring | Diepte boring (m -mv) | Traject (m -mv) | Waargenomen bijzonderheden |
|---|---|---|---|
| C04 | 1,00 | 0,00 - 0,50 | Volledig menggranulaat |

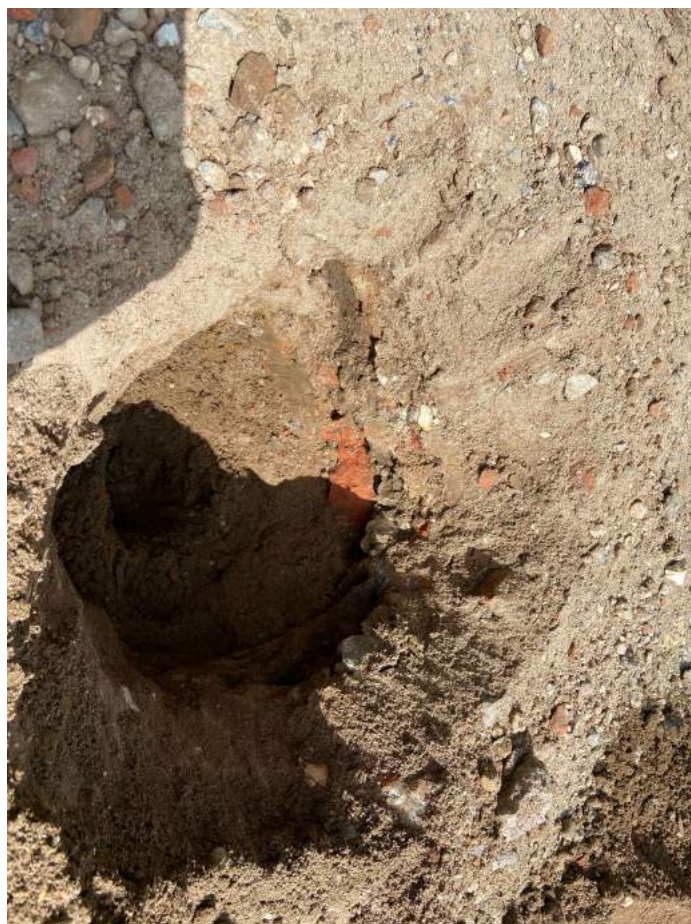
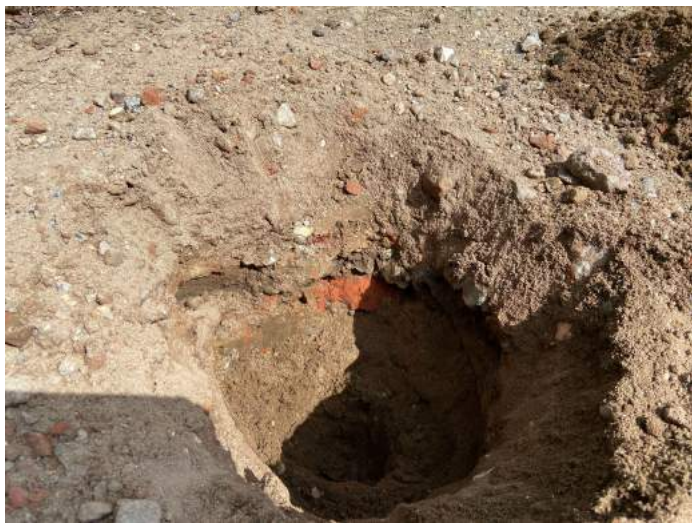
meetpunt C05

| Boring | Diepte boring (m -mv) | Traject (m -mv) | Waargenomen bijzonderheden |
|---|---|---|---|
| C05 | 1,00 | 0,00 - 0,50 | Volledig menggranulaat |
