**Plan van aanpak en werkprotocol:  
Huismus, kerkuil, huiszwaluw, boerenzwaluw en  
gewone dwergvleermuis  
Tulenstraat 1, Breedenbroek**

Datum: 14 februari 2022

Uitvoering: Foreest Groen Consult BV  
Van Pallandtlaan 10  
6998 AW Laag-Keppel  
T 0314 642221  
E [info@foreestgroenconsult.nl](mailto:info@foreestgroenconsult.nl)  
W [www.foreestgroenconsult.nl](http://www.foreestgroenconsult.nl)

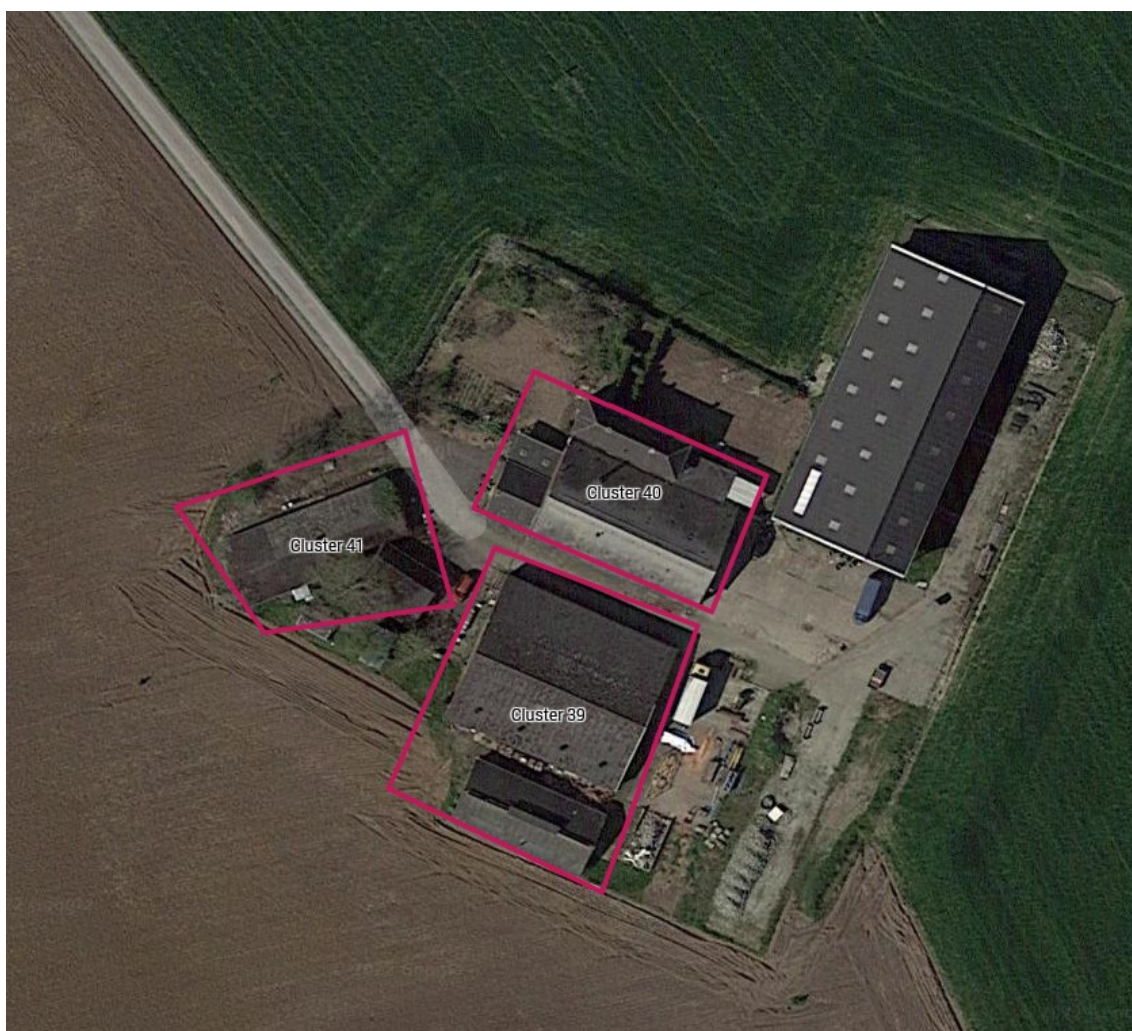
Afbeelding 2: de locatie van onderzoek met de clusterindeling

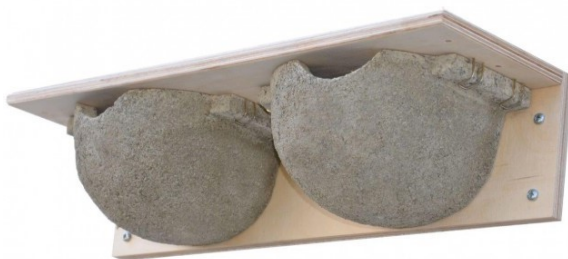
Op het klein-dierenverblijf worden 20 nestkommen voor de huiswaluw gemonteerd onder het overstek, bijvoorbeeld de Huiswaluwnest nr. 9B, leverancier Schwegler.

Afbeelding 7: Kunstnesten Huiswaluwnest nr. 9B

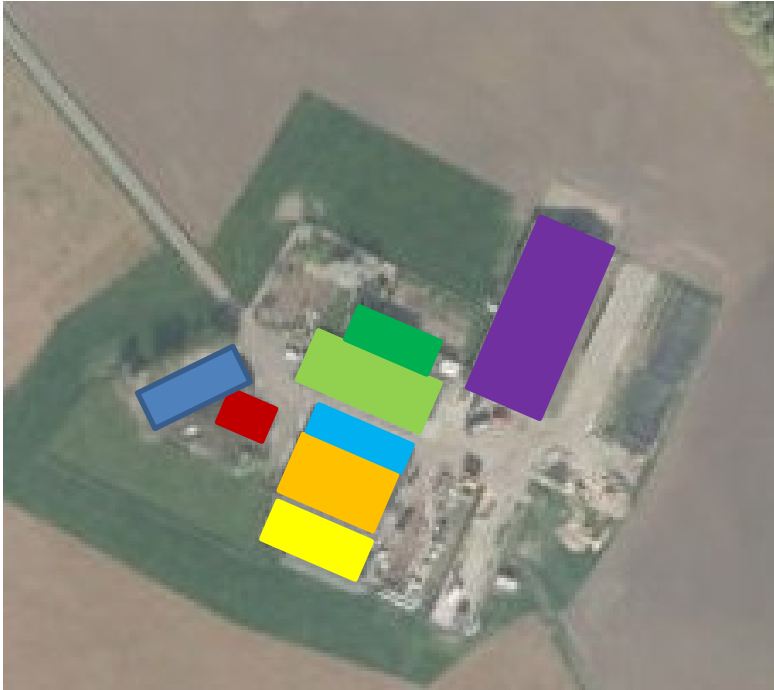
Blauw: varkensstal  
Rood: garage  
Geel: varkensstal  
Oranje: varkensstal  
Lichtblauw: kapschuur  
Paars: loopstal  
Lichtgroen: grupstal/achterhuis  
Donkergroen: woonhuis

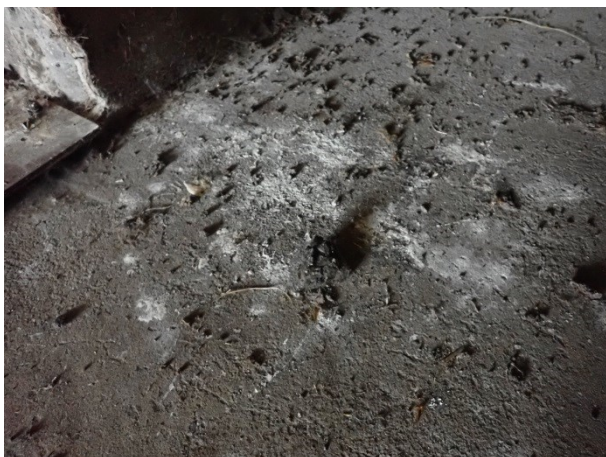
Foto 5: links, braakballen en kalksporen van de kerkuil in de open varkensstal (oranje).

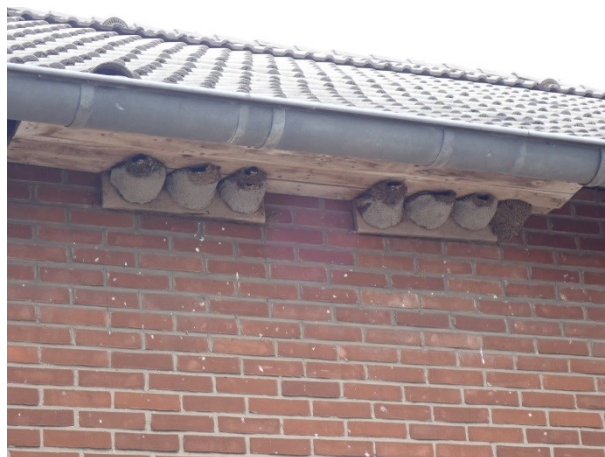
Foto 6: rechts, zwaluwnesten van de huiszwaluw op de grupstal/achterhuis (lichtgroen).

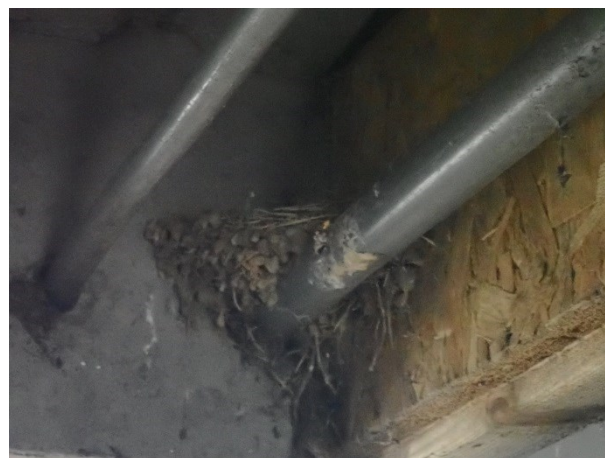
Foto 10: rechts, zwaluwnest van de boerenzwaluw in de melkstal van de loopstal (paars).

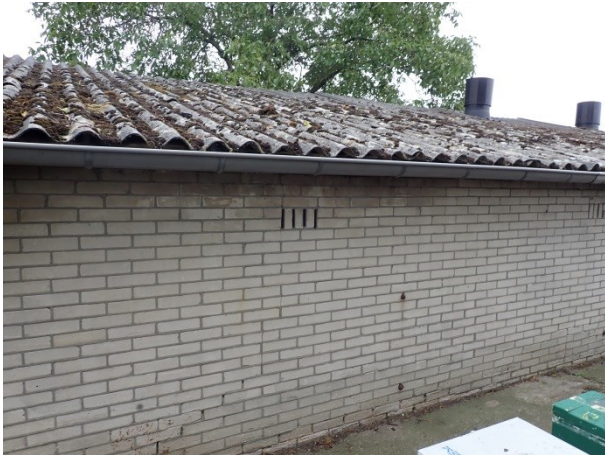
Foto 11: links, varkensstal met de openingen in de spouwmuur (donker blauw).  
Foto 12 rechts, garage (rood).
