## Quicksan natuuronderzoek Tullenstraat 1 Breedenbroek

# 1 Inleiding

In opdracht van de heer Massop is op 16 jul1 2019 een quickscan natuuronderzoek uitgevoerd op de locatie Tullenstraat 1 in Breedenbroek.

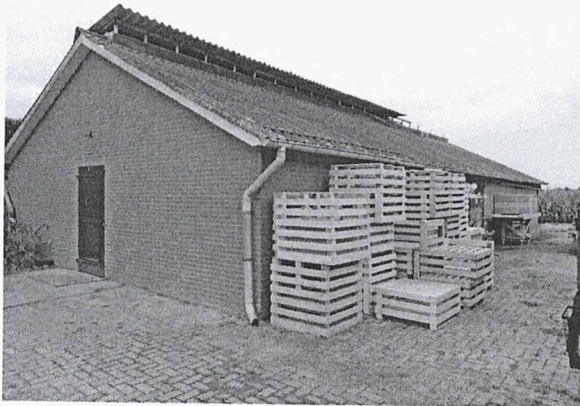
Deze stal heeft gemetselde muren met een spouw. De spouw heeft geen open stootvoegen of andere openingen. De bovenzijde van de spouwmuur is met een kantbalk afgedicht. De kap is van cement gebonden platen. Het overstek is niet afgetimmerd. Op de kopgevel is een kantplank aanwezig. Deze bevindt zich strak tegen de muur aan. Aan de binnenzijde zijn tegen de balken hardschuim isolatieplaten aangebracht. In de stal zijn mestputten aanwezig. In een deel van de stal is de oude stalinrichting nog aanwezig.

Foto 1: links, varkensstal (geel) buiten met rondom een klinkerverharding.  
Foto 2: rechts, varkensstal (geel) binnen met de geïsoleerde platen.

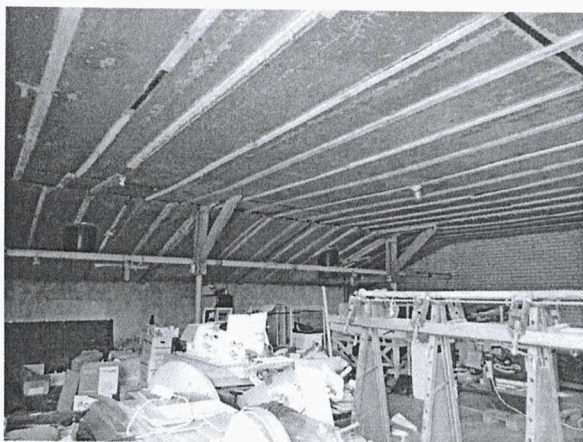
Deze stal is aan de oostzijde open gemaakt. De stal heeft enkel steens muren met op regelmatige afstand steunberen. De kap bestaat uit cementgebonden platen. De kap is niet beschoten. Op de kopgevels zijn stalen hoekplaten aanwezig. De stal heeft voor een varkensstal hoge muren. Op ongeveer 3,5- 4 meter hoogte is een vlakke isolatielaag van

hardschuimplaten aanwezig. Voor een klein deel is de oude stalinrichting nog aanwezig. Delen van de binnenmuren zijn verdwenen. Zodat vrijwel een grote openruimte is ontstaan. In deze stal zijn sporen van de kerkuil aangetroffen.

Foto 3: links, binnenzijde varkensstal (oranje).  
Foto 4: rechts, open kapschuur (licht blauw) werktuigenberging die tegen de varkensstal aan staat.

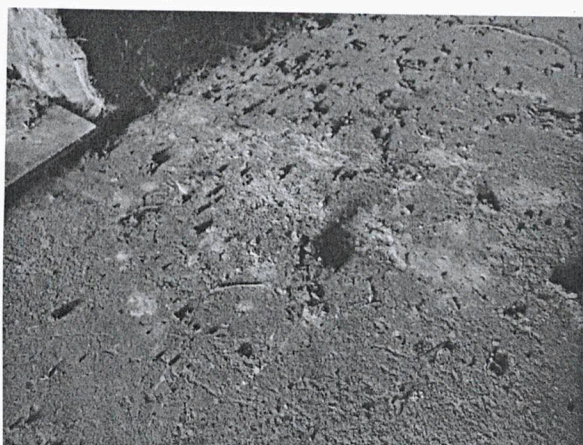
De kerkuil heeft een verblijfplaats in de varkensstal (oranje) die aan de oostzijde open is. In deze stal lijkt geen broedgelegenheid aanwezig te zijn, maar de stal wordt door de soort wel gebruikt. Op meerder plaatsen zijn krijtstrepen aanwezig en liggen braakballen. Een afgesloten ruimte die door de uil gebruikt kan worden om te broeden ontbreekt. Naderonderzoek zal het belang van de locatie voor de kerkuil moeten aantonen.

Foto 5: links, braakballen en kalksporen van de kerkuil in de open varkensstal (oranje).

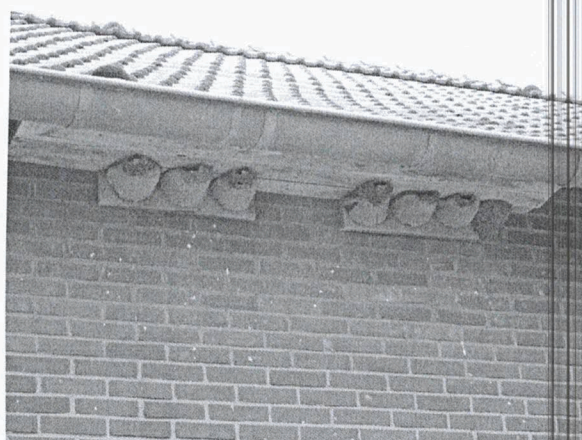
De huiszwaluw broedt op de gevel van de grupstal/achterhuis (lichtgroen). Hier zijn 23 nesten aanwezig. Dit gebouw blijft behouden. De soort heeft ook boven de opening van de varkensstal (oranje) gebroed maar deze nesten zijn verlaten.

Nesten van de huiszwaluw behoren tot de zogenaamde categorie 5 nesten. Dit zijn nesten die alleen het jaarrond beschermd zijn indien zwaarwegende ecologische redenen aanwezig zijn. Als de soort in de directe omgeving geen alternatieve locatie kan vinden zijn de nesten het jaarrond beschermd. In de omgeving van de planlocatie staan verspreid boerderijen. Het is alleen niet zeker dat deze geschikt zijn voor deze soort.

Foto 6: rechts, zwaluwnesten van de huiszwaluw op de grupstal/achterhuis (lichtgroen).

De aantallen van deze soort staan onder druk en steeds minder locaties zijn geschikt voor de soort om te broeden. Moet de grupstal/achterhuis worden gesloopt dan zal nader onderzoek moeten worden of de soort in de directe omgeving een vervangende locatie kan vinden.

Dit kan ook op de locatie zelf worden opgelost door eerst de nieuwe woningen te bouwen en deze geschikt te maken voor de huiszwaluw en vervolgens pas daarna de grupstal/achterhuis te slopen.

Blijft de grupstal/achterhuis behouden dan ontstaat er geen overtreding van de Wet natuurbescherming. Nader onderzoek is dan niet noodzakelijk.

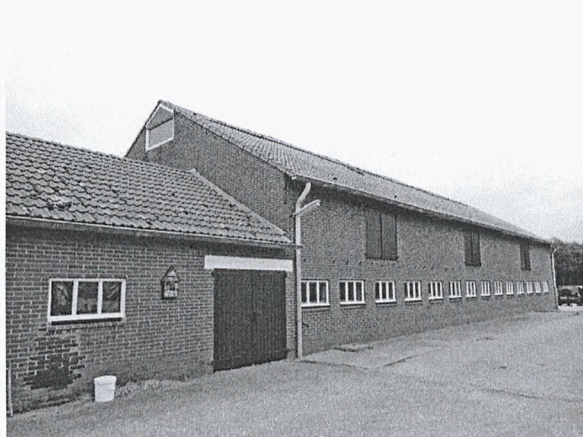
Deze stal blijft in de plannen behouden. De stal heeft gemetselde muren met een spouw. Bij de lange zijde is de spouw met een kantbalk afgedicht. De kopse gevels zijn niet afgedicht. De stal heeft een niet beschoten pannendak. In de stal is een verdieping aanwezig die bestaat uit balken en deels beplankte vloeren. Deze vloeren verkeren in een slechte conditie zodat niet de hele zolder kon worden bekeken. In de stalruimte zijn nesten van de boerenzwaluw aanwezig. Aan de buitenzijde zijn nesten van de huiszwaluw aanwezig.

Foto 7: links, grupstal/achterhuis (lichtgroen), buiten zijde.

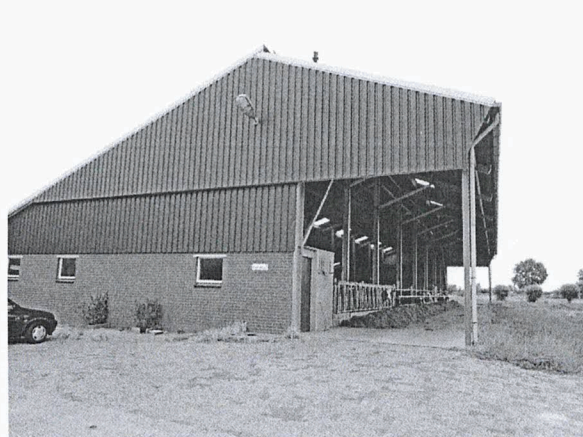
Deze stal bestaat uit een stalenframe met stalendamwandplaten. Op het dak liggen cement gebonden platen afgewisseld met enkele transparante kunststof platen. De platen liggen op houten balken. De oude melkstal is leeg en hier bevinden zich enkele nesten van de boerenzwaluw. De melkstal is geïsoleerd.

Foto 9: links, loopstal aan zuidzijde (paars).

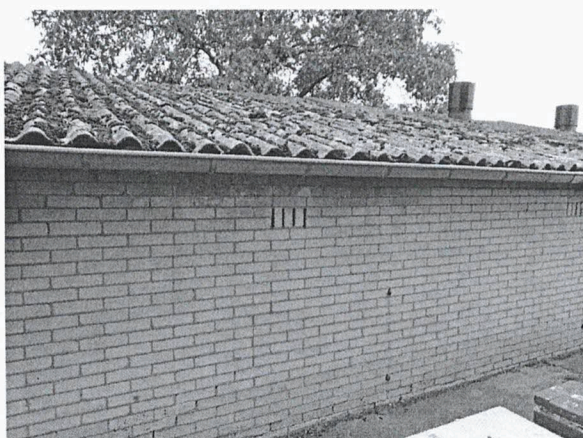
Deze stal heeft gemetselde spouwmuren. De beide kopgevels zijn begroeid. Aan de noordwestzijde is op 1,5 meter hoogte in de muur op meerdere plaatsen een spouwmuur ontluchting aanwezig. De totale muur hoogte is ca. 180 cm. Het dak van cementgebonden golfplaten is niet beschoten. Wel is aan de binnenzijde een isolatielaag van hardschuimplaten aangebracht.

Foto 11: links, varkensstal met de openingen in de spouwmuur (donker blauw).  
Foto 12 rechts, garage (rood).

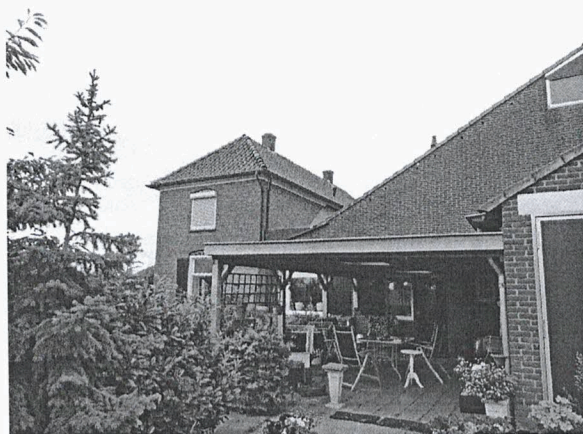
Foto 13, links, woonhuis met grupstal/achterhuis met daarvoor een tuin.  
Foto 14: rechts, grupstal/achterhuis en loopstal met verhard terrein.
