## Verkennd bodem- en asbestonderzoek

Miltseweg 7 te Gendringen

MM22001

Montferland Milieu B.V.

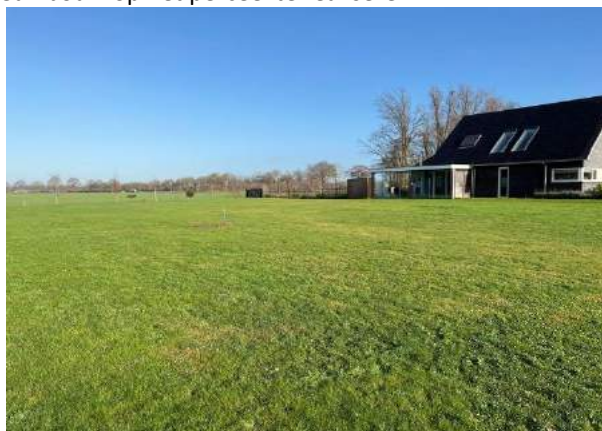
Figuur 2: Huidige situatie

De onderzoekslocatie is gelegen in het buitengebied van Gendringen. De onderzoekslocatie is in de huidige situatie braakliggend. De initiatiefnemer is voornemens nieuwbouw op het perceel te realiseren.

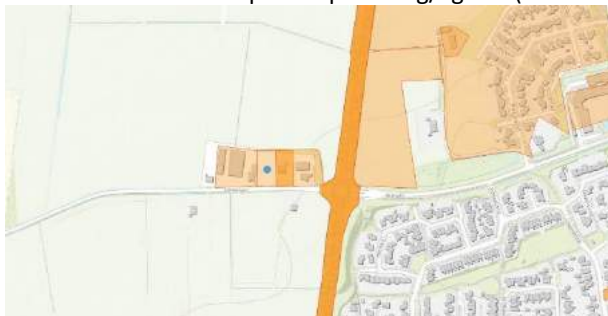
Figuur 8: Weergave bodemonderzoeken

In 2016 is door Ecopart B.V. een verkennend asbestonderzoek uitgevoerd. Dit is gerapporteerd onder projectnummer: 16083. Uit de analyseresultaten blijkt dat in de mengmonsters van de grond en het menggranulaat maximaal een geringe hoeveelheid asbesthoudende materiaal is gemeten. Destijds was er geen bezwaar tegen de voorgenomen herontwikkeling van de onderzoekslocatie.

In 2016 is door Ecopart B.V. een Plan van Aanpak voor de bodemsanering ter goedkeuring voorgelegd bij de gemeente Oude IJsselstreek. Deze is akkoord bevonden. De terugsaneerwaarde voor de functieklassen 'wonen' voor minerale olie is bepaald op 190 mg/kg d.s. (voor standaard bodem).

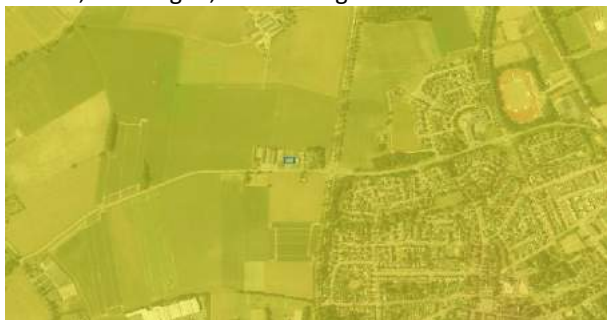
Figuur 10: Weergave AHN

Het maaiveld bevindt zich volgens het Actueel Hoogtebestand Nederland op een hoogte van circa 15,2 m +NAP. De gemiddelde stand van het freatisch grondwater bedraagt  $\pm 13,5$  m +NAP, waardoor het grondwater zich op  $\pm 1,7$  m -mv zou bevinden. Uit de grondwaterkaarten van TNO blijkt dat de regionale grondwaterstromingsrichting westelijk is gericht. De lokale grondwaterstromingsrichting kan plaatselijk worden beïnvloed door sloten, beken, rivieren, rioleringen, onttrekkingen e.d.

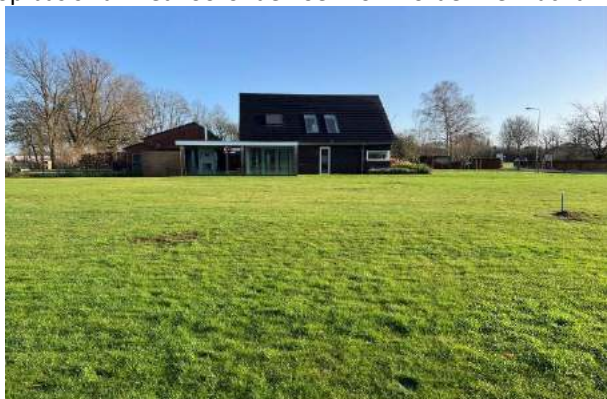
Figuur 12: Overzichtsfoto onderzoekslocatie

Bij de locatie inspectie zijn geen bijzonderheden waargenomen. De onderzoekslocatie werd aangetroffen zoals op basis van het vooronderzoek kon worden verwacht. Het terrein is onverhard en lijkt niet te zijn opgehoogd.

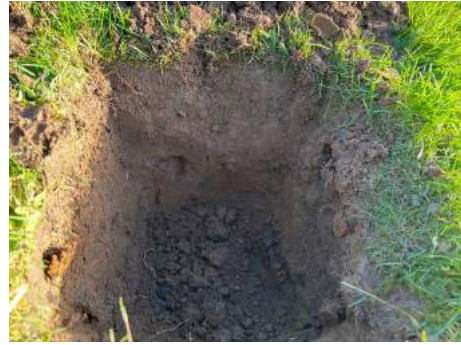
meetpunt 03  
94556934

## bodemprofielen schaal 1:50

onderzoek Miltseweg 7A te Gendringen  
projectcode MM22001  
getekend conform NEN 5104

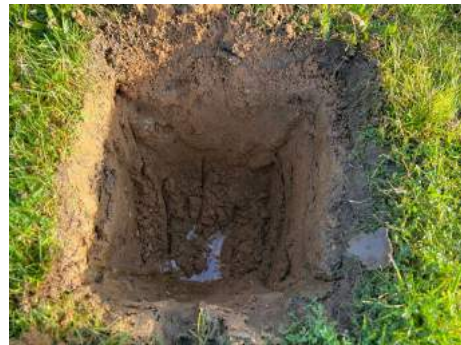
meetpunt 04  
94556930

bodemprofielen **schaal 1:50**

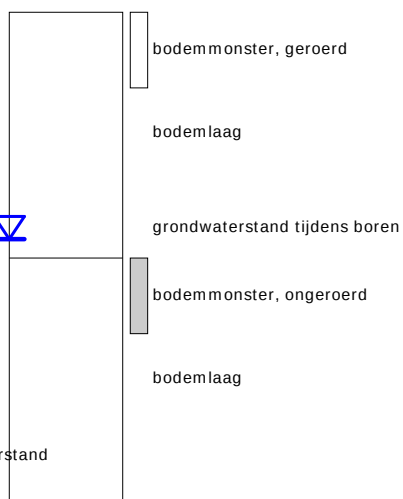
## BORING

links= cm-maaiveld

rechts= cm + NAP
