# Quickscan natuuronderzoek

## Zeven percelen, Palmlaan 1 te Etten

Datum: 9 mei 2023

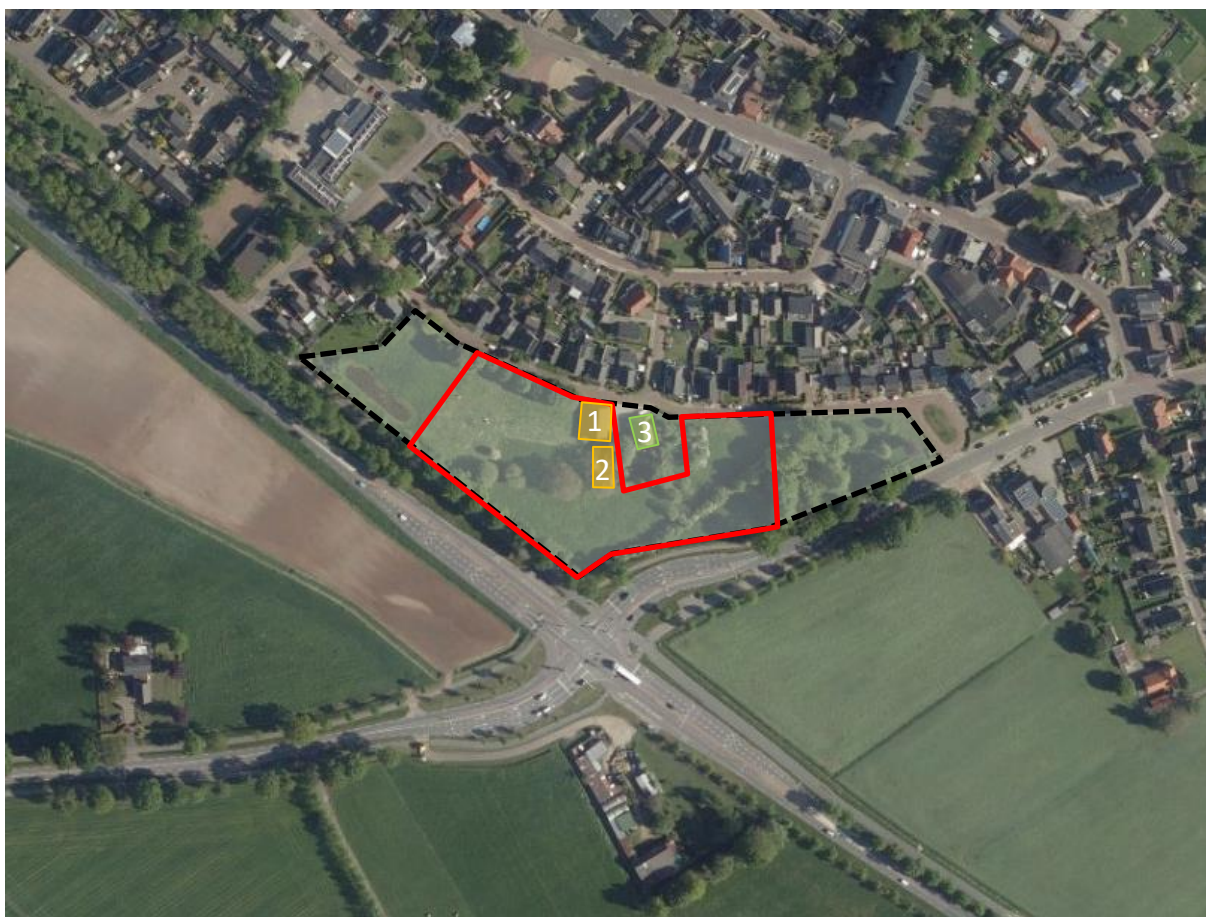
**Afbeelding 1:** Ligging van het plangebied. Het plangebied is met een rode lijn omcirkeld. De quickscan is uitgevoerd voor het zwart omlijnde gebied. De bebouwing bij de planlocatie betreft: 1) Grote schuur, 2) kleine vervallen schuur en 3) woonhuis buiten de planlocatie (bron: <https://topotijdreis.nl>).

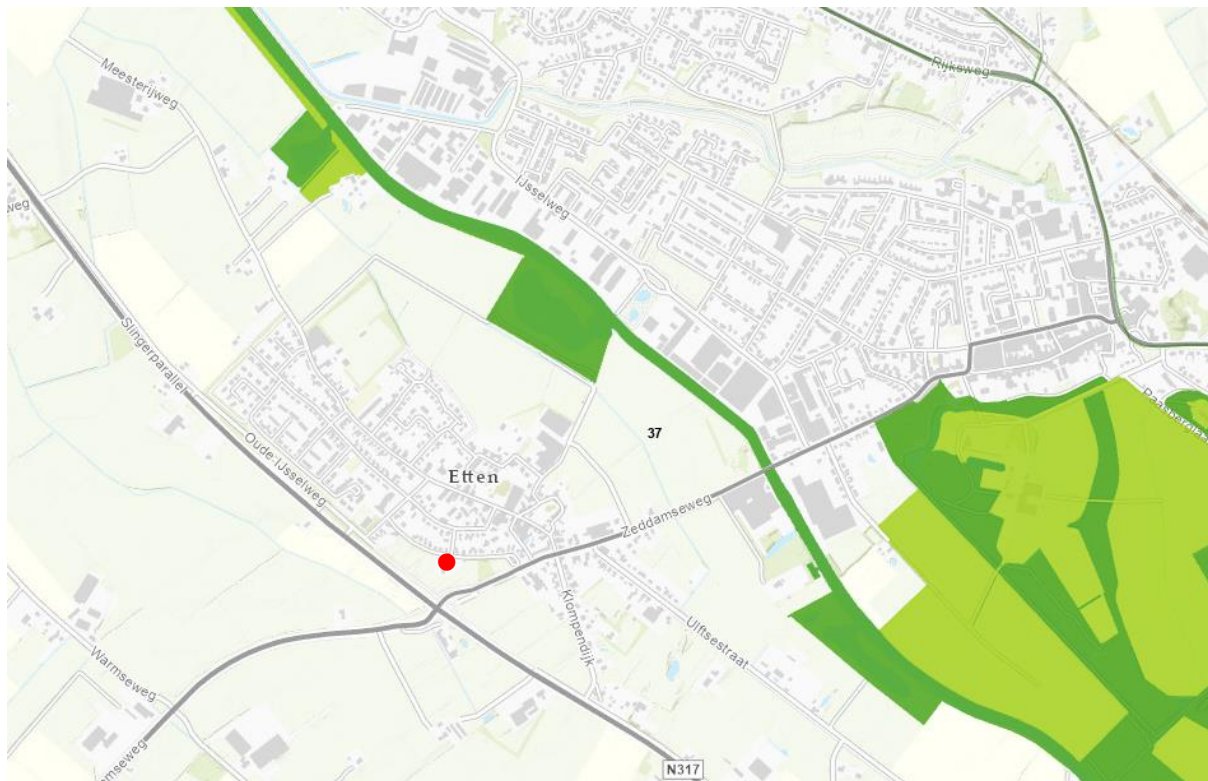
**Afbeelding 4:** Ligging van het plangebied ten opzichte van het Gelders Natuurnetwerk (donkergroen) en de Groene Ontwikkelingszone (lichtgroen). Het plangebied is met een rode marker aangegeven. (bron: <https://geoportaal.gelderland.nl/portaal/apps/webappviewer>)

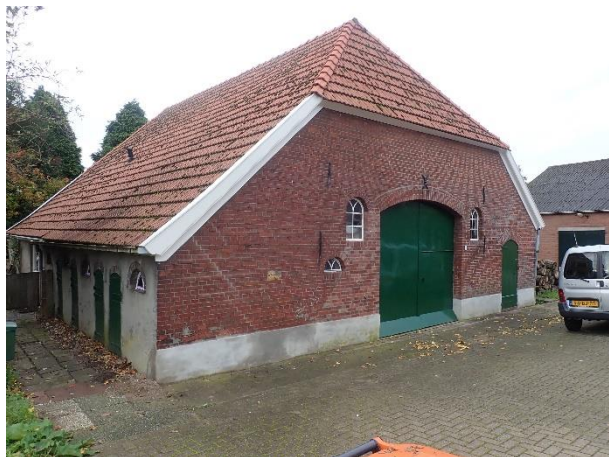
Foto 1: links, het woonhuis vanaf de straat gezien.

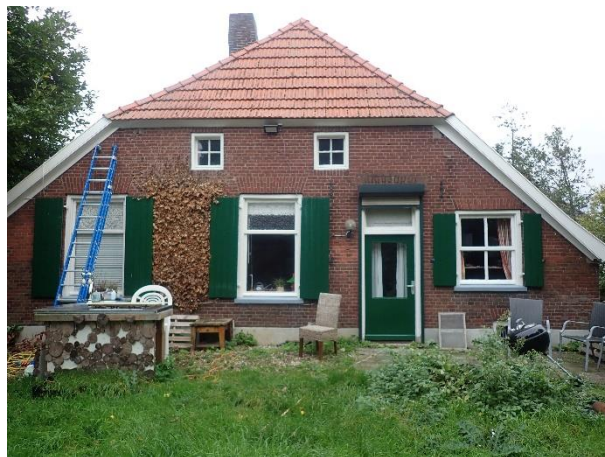
Ieder raam heeft luiken die tegen de muur vast zijn geklemd. Er is een kelder aanwezig met een rond plafond, die net boven de grond een ruim lichtgat heeft met spijlen ervoor (met tussenruimtes van  $\pm 3$  cm).

Foto 2: rechts, de voorgevel van het woonhuis.

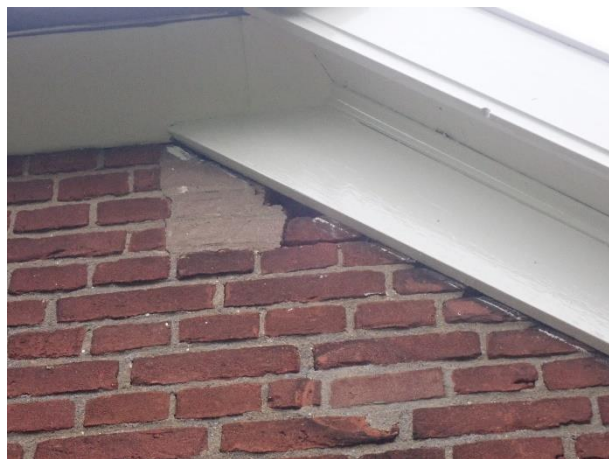
Het bestaande woonhuis heeft massieve muren, waarvan de zijmuren gestukt zijn. Het dak heeft mulde dakpannen en is daaronder beschoten met asbestplaten. De bovenste rand van de gevel is dichtgemaakt met kantplanken die echter op sommige plaatsen wijken van de muur waardoor er smalle kieren zijn ontstaan. Verder zijn er openingen onder enkele nokpannen en bij het schoorsteenlood.

Foto 3: links, een kantplank van het woonhuis.

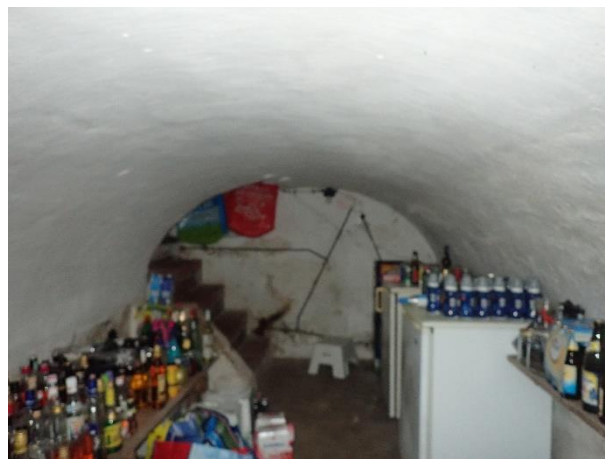
Foto 4: rechts, de kelder onder het woonhuis.

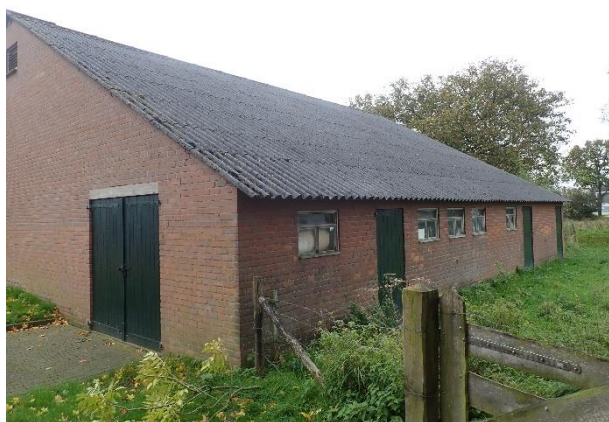
De schuur heeft een spouwmuur. Er zijn geen onbedoelde openingen in de muren, afgezien van een gat onder de nok, die afgesloten is met een prop kippengaas. Verder is er een open ventilatierooster bovenin de voorgevel. De bovenrand van de voorgevel heeft geen kantplank waardoor er kleine holtes aanwezig zijn aan de onregelmatige bovenzijde van de bakstenen muren. Het dak is van asbest golfplaten.

Foto 5: links, de grote schuur.

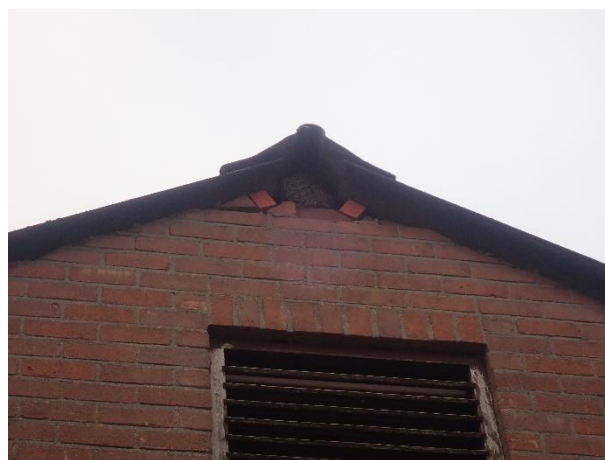
Door de afsluiting van de gaten aan de nok van de grote schuur kan de aanwezigheid van kerkuilen en steenuilen uitgesloten worden. De kleine schuur is wel toegankelijk voor deze vogels. Het gebouw is op meerder plaatsen vrij open, maar de zolder biedt voldoende beschutting voor een eventuele verblijfplaats. De steenuil kan voorkomen in het gebied, maar het gras is te hoog voor deze kleine uilensoort om te jagen. Bekende locaties van steenuilen zijn op grote afstand. Voorkomen van de kerkuil en steenuil is niet uit te sluiten. Nader onderzoek is noodzakelijk.

Foto 6: rechts, de nok van de grote schuur.

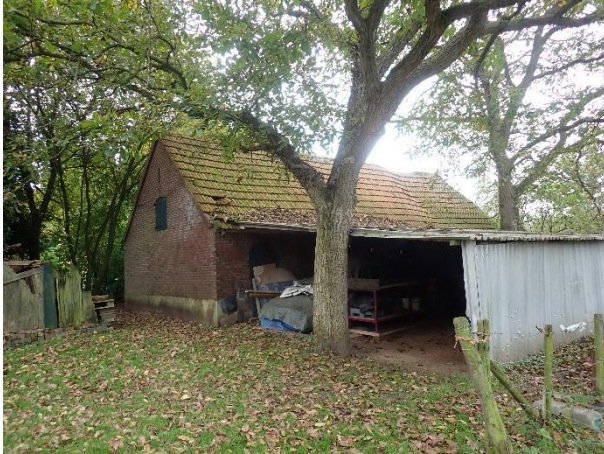
De kleine schuur is in verwaarloosde staat. Ook dit gebouw heeft mulde dakpannen waarvan er een aantal losliggen of afwezig zijn. Hieronder is een laag riet aanwezig. Het gebouw heeft ook spouwmuren en een laaggelegen zolder. Het was mogelijk om door gaten op de zolder te kijken, maar het was niet veilig om de zolder op te gaan voor nadere inspectie. Aan de zijkant is een afdak van ijzeren golfplaten en houten schragen gebouwd.

Foto 7: links, de kleine schuur.

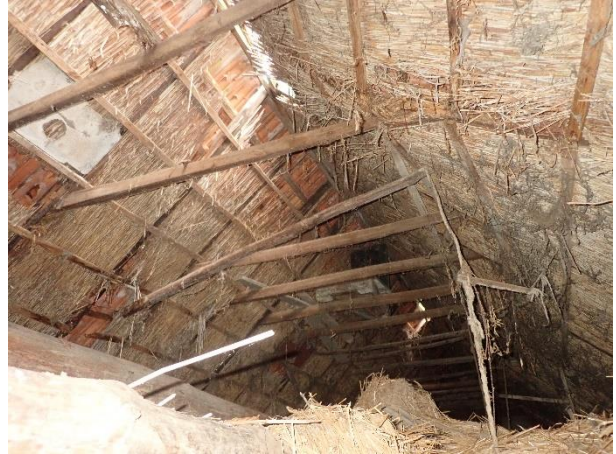
Foto 8: rechts, binnenkant van het dak en zoldergedeelte van de kleine schuur.

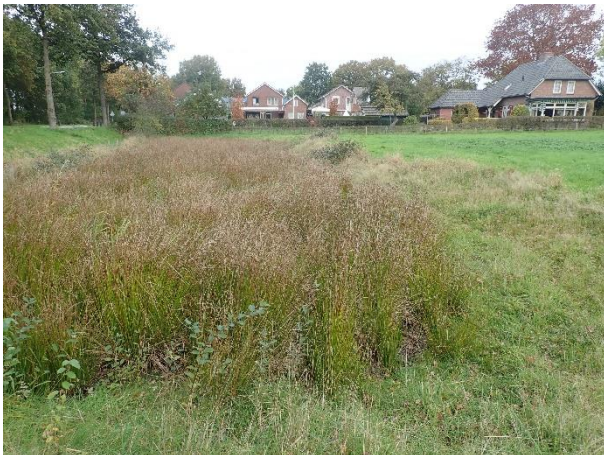
Foto 11: links, de drassige poel.

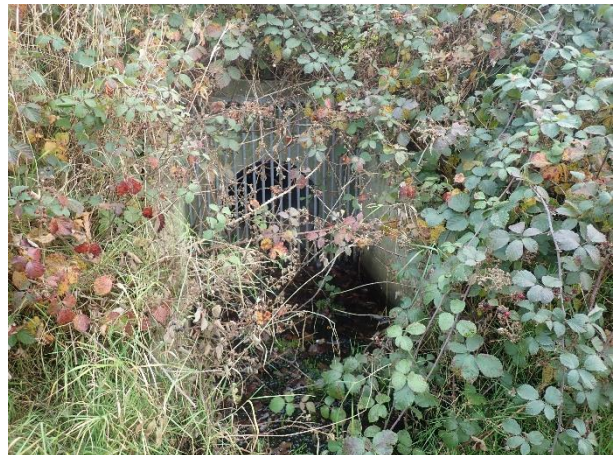
Foto 12: rechts, een uitstroom van het riool.

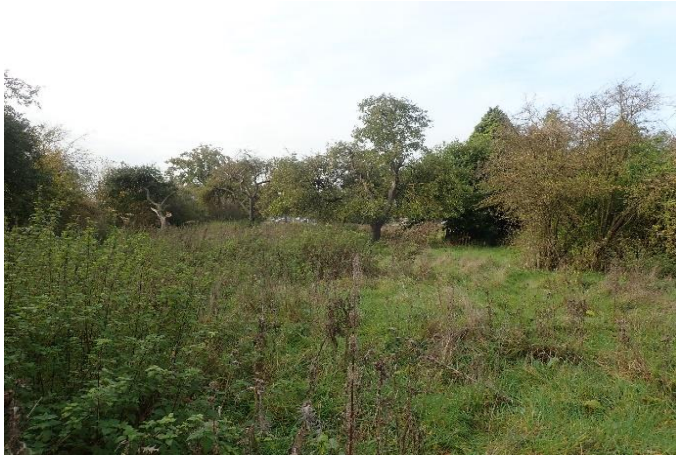
Foto 13: links, de boomgaard.

De Wet natuurbescherming wordt voor wat betreft de vaste rust- en verblijfplaatsen van vleermuizen in de schuren mogelijk overtreden. Nader onderzoek is noodzakelijk. Blijven de bomen in de boomgaard niet behouden dan is ook hier nader onderzoek noodzakelijk.

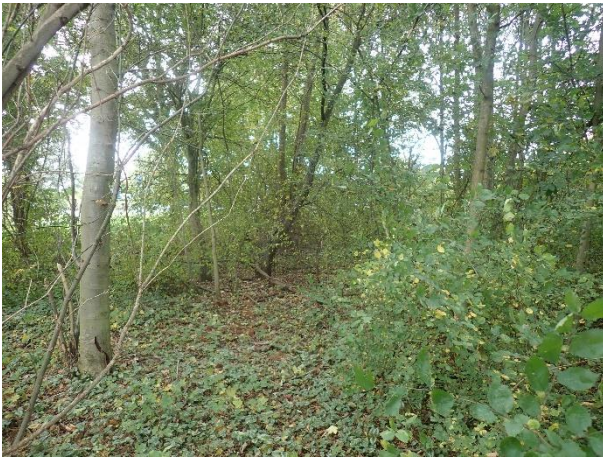
Foto 15: links, het bosje met dichte begroeiing.

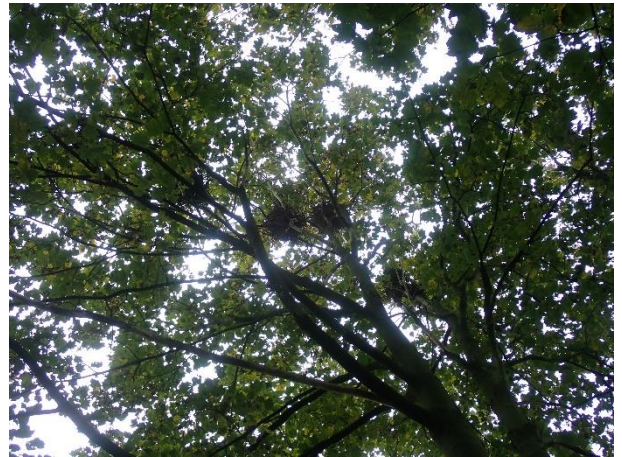
In het bosje grenzend aan de oostelijke kant van het plangebied is een roekenkolonie, bestaande uit een stuk of tien nesten, aangetroffen. Deze permanente verblijfplaatsen zijn jaarrond beschermd. Ook de sperwer of ransuil kunnen gebruik maken van een verlaten roekennest. Dit bosje zal volgens de plannen geen grote veranderingen ondergaan. Mocht dit bosje worden aangetast wanneer er wandelpaden worden aangelegd of andere aanpassingen plaatsvinden, dan is nader onderzoek naar roek, sperwer en ransuil noodzakelijk.

Foto 16: rechts, roekennesten in het bosje.
