RAPPORTAGE

activiteitenplan

Essenkampstraat e.o.

Varsseveld

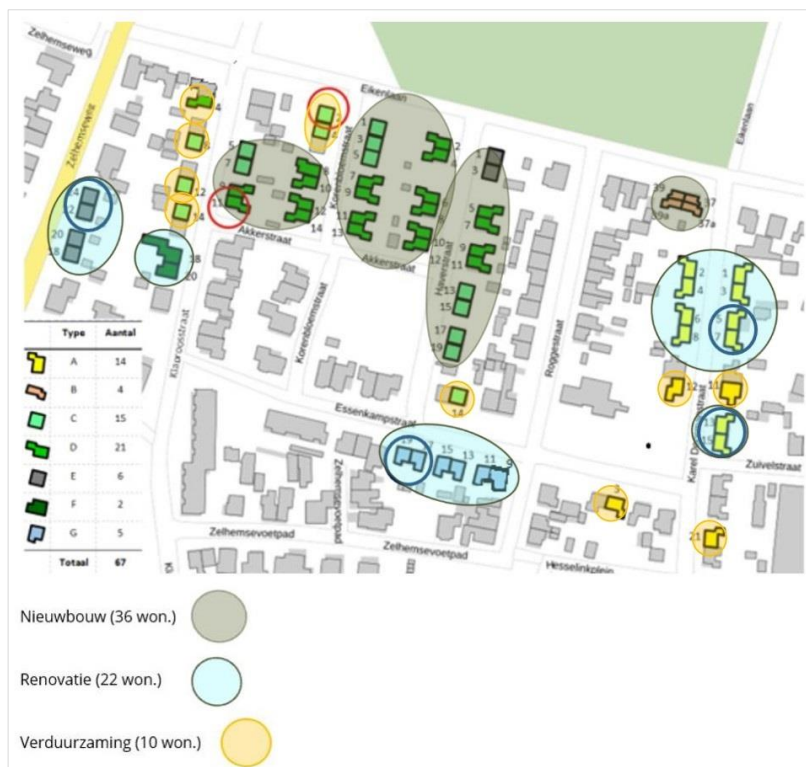
Figuur 4.1 Planvoornemen Essenkampstaat e.o. (Bron: Wonion).

De initiatiefnemer, woonstichting Wonion, is voornemens 36 woningen te slopen en nieuwbouw te realiseren, 22 woningen te renoveren en 10 woningen te verduurzamen. De initiatiefnemer is voornemens de woningen behorend tot de onderzoekslocatie te renoveren, slopen en nieuwbouwen of te verduurzamen naar de zogenaamde 'Nul op de meter'. In 2050 moeten alle woningen van Wonion CO2 neutraal zijn en om deze doelstelling te halen moet jaarlijks een deel van de woningen verduurzaamd worden. Het beleid van Wonion is om dit op basis van 'Nul op de meter' gasloos te doen. Hiervoor zullen werkzaamheden aan de daken en gevels van de betrokken woningen worden uitgevoerd, waarbij het mogelijk is dat delen van het dak gesloopt en volledig vervangen worden. In figuur 4.1 is een overzicht te zien van de plannen per woning.

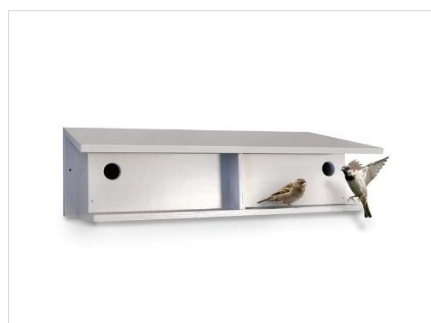
Figuur 6.1 Tijdelijke huismuskast (HMT2) van Unitura.

Voor de huismus worden voor elke nestplaats in het plangebied 2 tijdelijke kasten binnen 200 meter van het plangebied geplaatst. Omdat er 11 nesten van huismussen in het plangebied aanwezig zijn, worden daarom 11 tijdelijke tweedelige nestkasten opgehangen. De kasten zijn van het type HMT2 van Unitura of vergelijkbaar (figuur 6.1). De kasten worden aan woningen in de directe omgeving geplaatst, minimaal 3 maanden voorafgaand aan de renovatie, verduurzaming en sloop. In figuur 6.5 is een voorstel van de locaties van de tijdelijke kasten weergegeven. De exacte locaties van de te plaatsen kasten en foto's van de ophanglocaties zullen in het logboek worden verwerkt en later worden opgestuurd naar de provincie Gelderland.

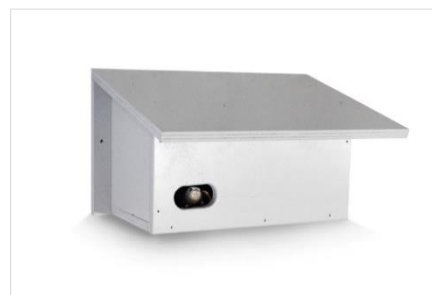
Figuur 6.2 Tijdelijke gierzwaluwkast (GZT1) van Unitura.

Om het tijdelijke verlies van de gierzwaluwnesten op te vangen tot dat de werkzaamheden afgerond zijn, worden 5 kasten van het type van Unitura (figuur 6.2) opgehangen binnen 200 meter van het plangebied. De kasten zullen in ieder geval blijven hangen tot een jaar na afloop van de werkzaamheden. De kasten worden minimaal 3 maanden voorafgaand aan de sloopwerkzaamheden geplaatst. In figuur 6.5 is een voorstel van de locaties van de tijdelijke kasten weergegeven. De exacte locaties van de ophanglocaties moeten nog worden afgestemd met de initiatiefnemer. Daarom worden de exacte locaties van de te plaatsen kasten en foto's van de ophanglocaties in het logboek verwerkt en later opgestuurd naar de provincie Gelderland.

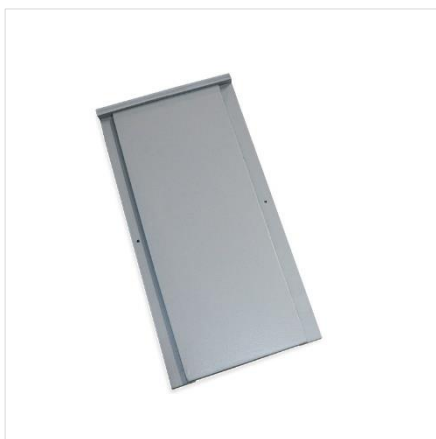
Figuur 6.3 Vleermuiskast VMT1 van Unitura

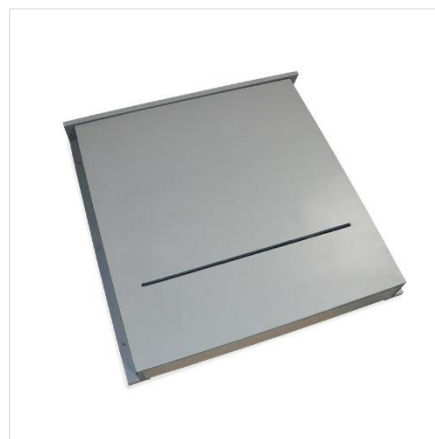
Figuur 6.4 Vleermuiskast VMT3 van Unitura.

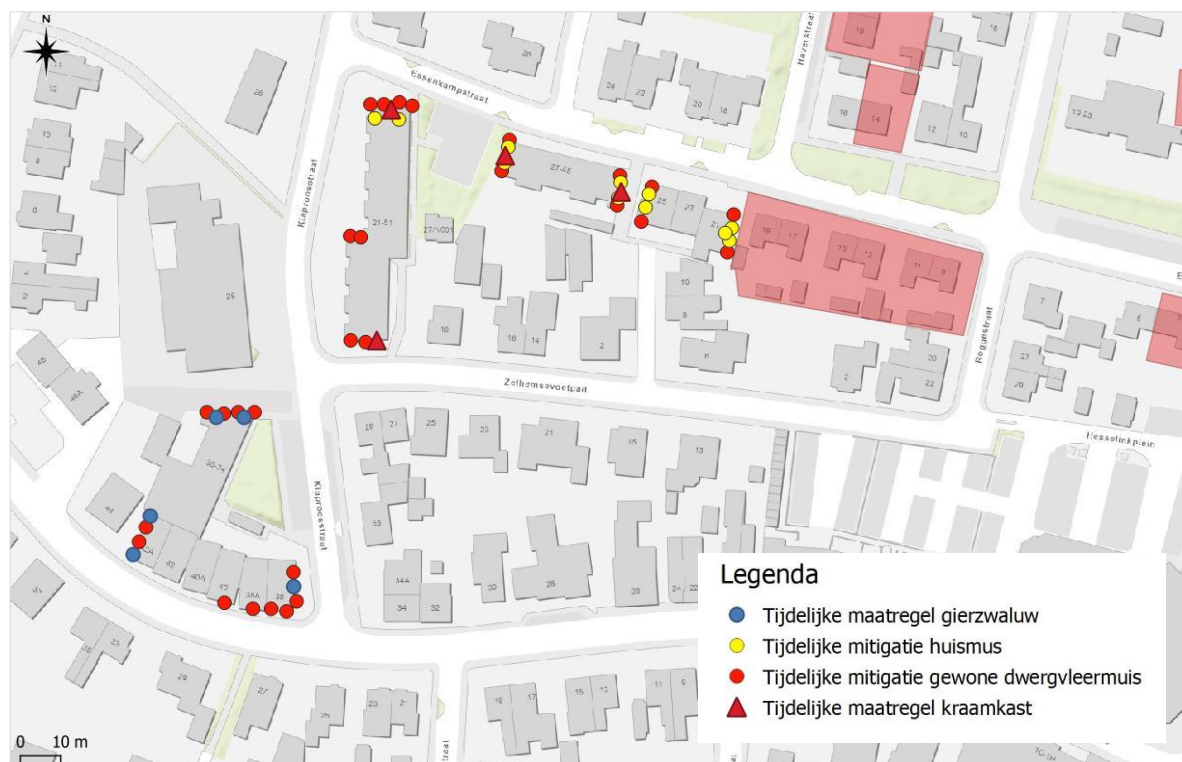
Figuur 6.5 Voorstel voor de tijdelijke voorzieningen in de directe omgeving van de planlocatie.

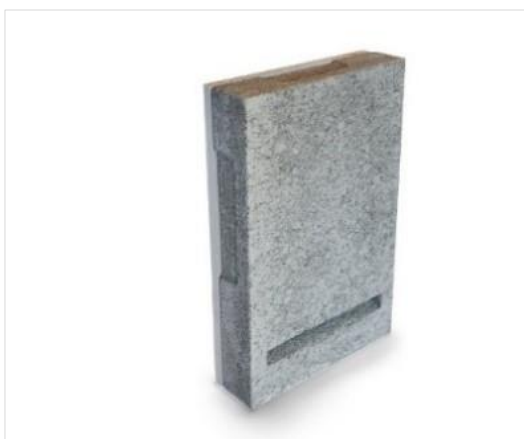
Figuur 6.6 Inbouwkast van het type VMPM1, van Unitura.

De te renoveren, verduurzamen en nieuw te bouwen woningen op de planlocatie worden permanent geschikt gemaakt als zomer- en paarverblijfplaats voor de gewone dwergvleermuis door het inbouwen van 28 vleermuiskasten. De kasten die hiervoor toegepast worden zijn van het type VMPM1 van Unitura, of vergelijkbaar (figuur 6.6). Voor de aangetroffen kraamverblijfplaats worden 4 permanente kraamverblijfkasten ingemetseld van het type VMMPK1 (figuur 6.9) of een vergelijkbaar model.

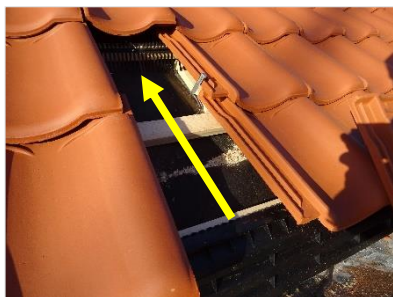
Figuur 6.7 Voorbeeld plaatsen vogelschroot bij derde rij dakpannen.

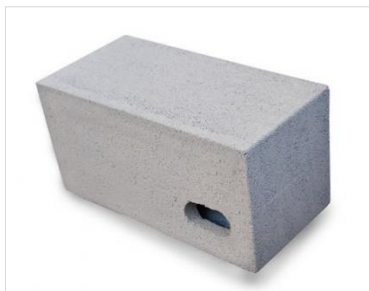
Figuur 6.8 Inmetzelsteen type GZP2 van Unitura.
