## Verkennd bodemonderzoek

Varsseveldseweg 38 te Terborg

MM23120

14-9-2023

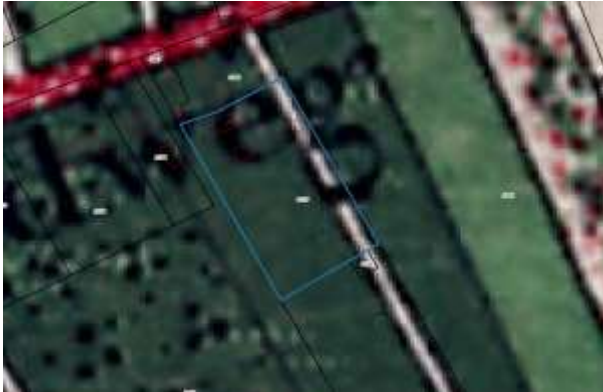
Figuur 3: Historische kaart (1900)

Uit historisch kaartmateriaal is gebleken dat de locatie in het verleden in gebruik is geweest ten behoeve van agrarische- /natuurdoeleinden. De onderzoekslocatie is op het noordelijk deel omstreeks 1955 bebouwd geraakt. Het overige deel is nimmer bebouwd geweest. De historische kaart uit 1900 en 1940 zijn enigszins verschoven en geeft geen geheel goed beeld van de locatie.

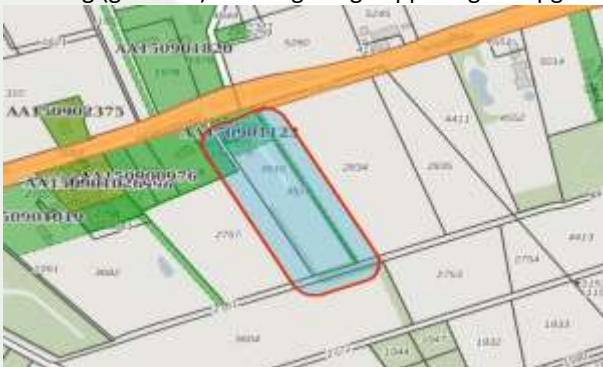
Figuur 7: Weergave omgevingsrapportage

Uit informatie van het provinciaal informatiesysteem blijkt dat er geen historische activiteiten van het perceel bekend zijn. Op het naastgelegen oostelijk perceel is een ophooglaag met puin en/of bouw- en sloopafval aanwezig (geweest). Ten noorden van de onderzoekslocatie is een schietbaan en ondergrondse HBO-tank aanwezig (geweest). De omgevingsrapportage is opgenomen in bijlage 9.

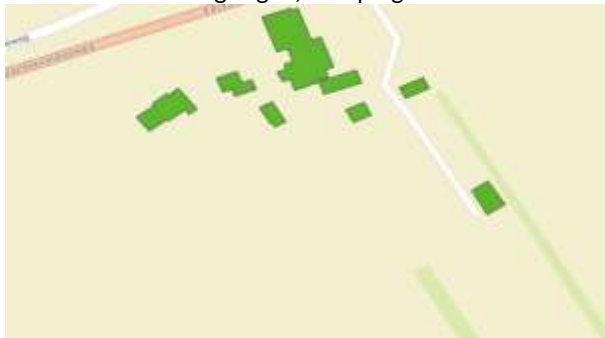
Figuur 8: Weergave asbestdakenkaart

Volgens de asbestdakenkaart van de provincie Gelderland is de onderzoekslocatie onverdacht (groen) op het voorkomen van asbesthoudende dakplaten. Bij het vooronderzoek zijn verder geen gegevens naar voren gekomen die kunnen duiden op de aanwezigheid van asbest op of in de bodem van de onderzoekslocatie. Grotendeels van de locatie heeft nimmer bebouwing plaatsgevonden en er zijn geen gegevens bekend omtrent eventuele verhardingslagen, dempingen of verdachte activiteiten.

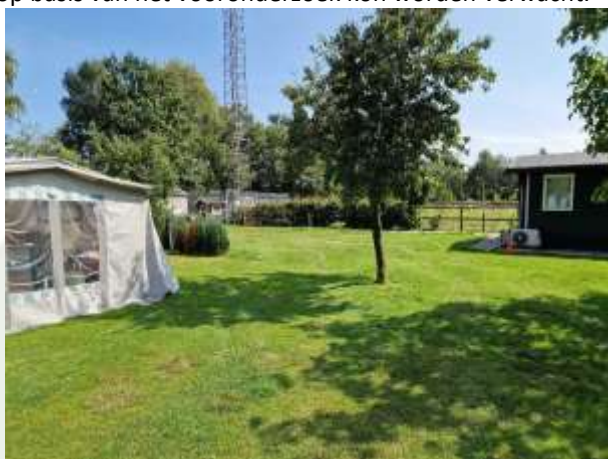
Figuur 11: Onderzoekslocatie

Bij de locatie inspectie zijn geen bijzonderheden waargenomen. De onderzoekslocatie werd aangetroffen zoals op basis van het vooronderzoek kon worden verwacht.

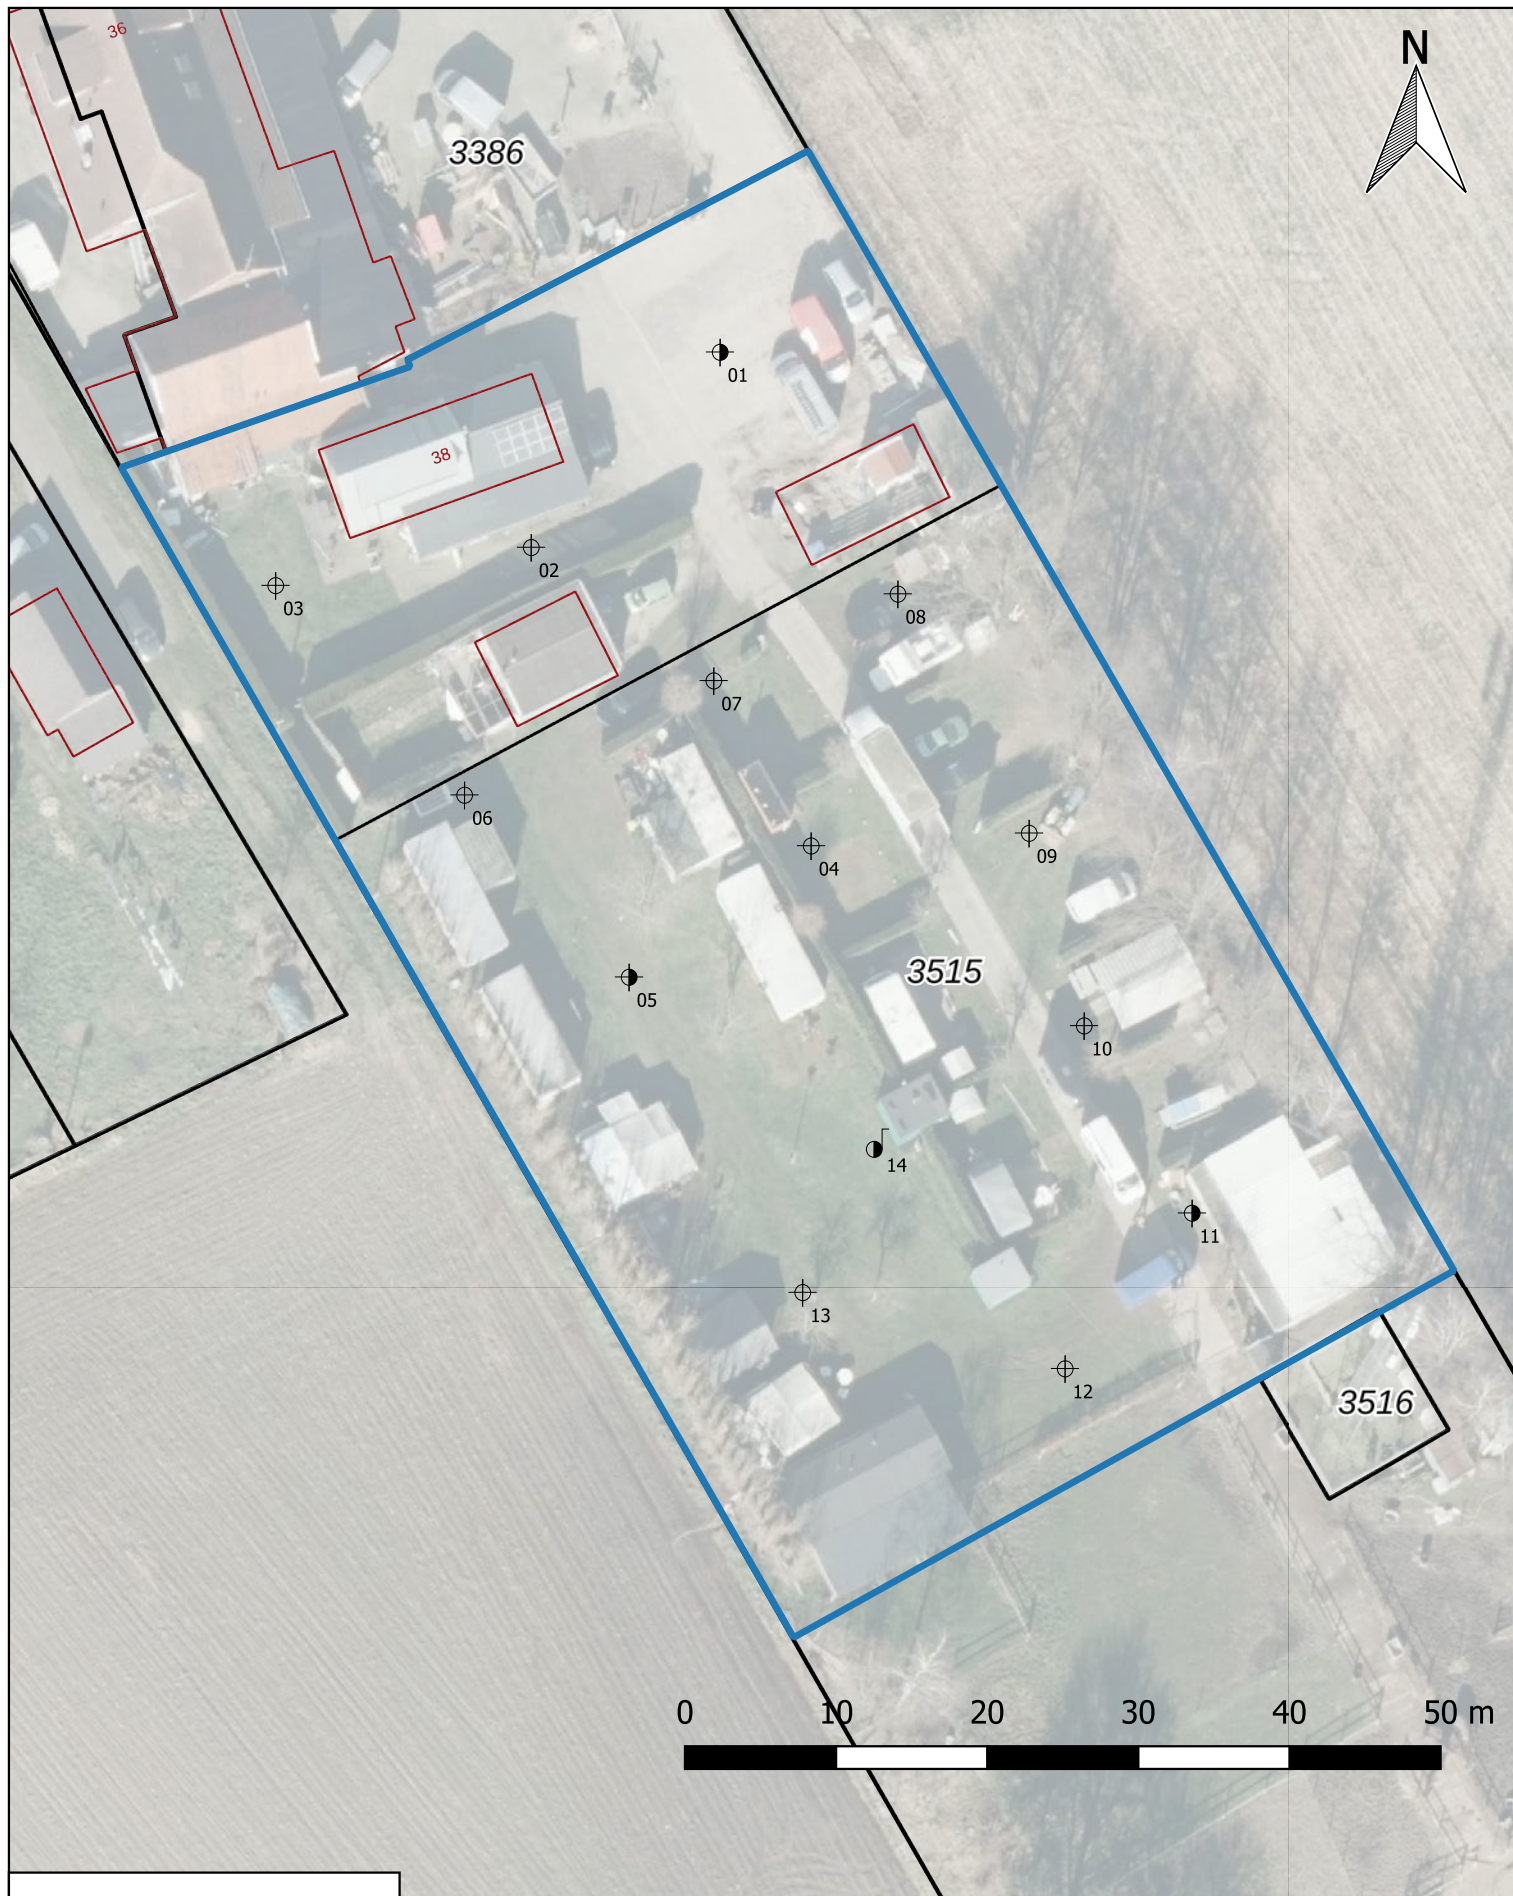
### Situatietekening met monsternamepunten

De veldwerkzaamheden zijn uitgevoerd op 21-08-2023 en op 29-08-2023 is de peilbuis bemonsterd. Op de tekening in bijlage 3 staan de diverse boringen weergegeven.

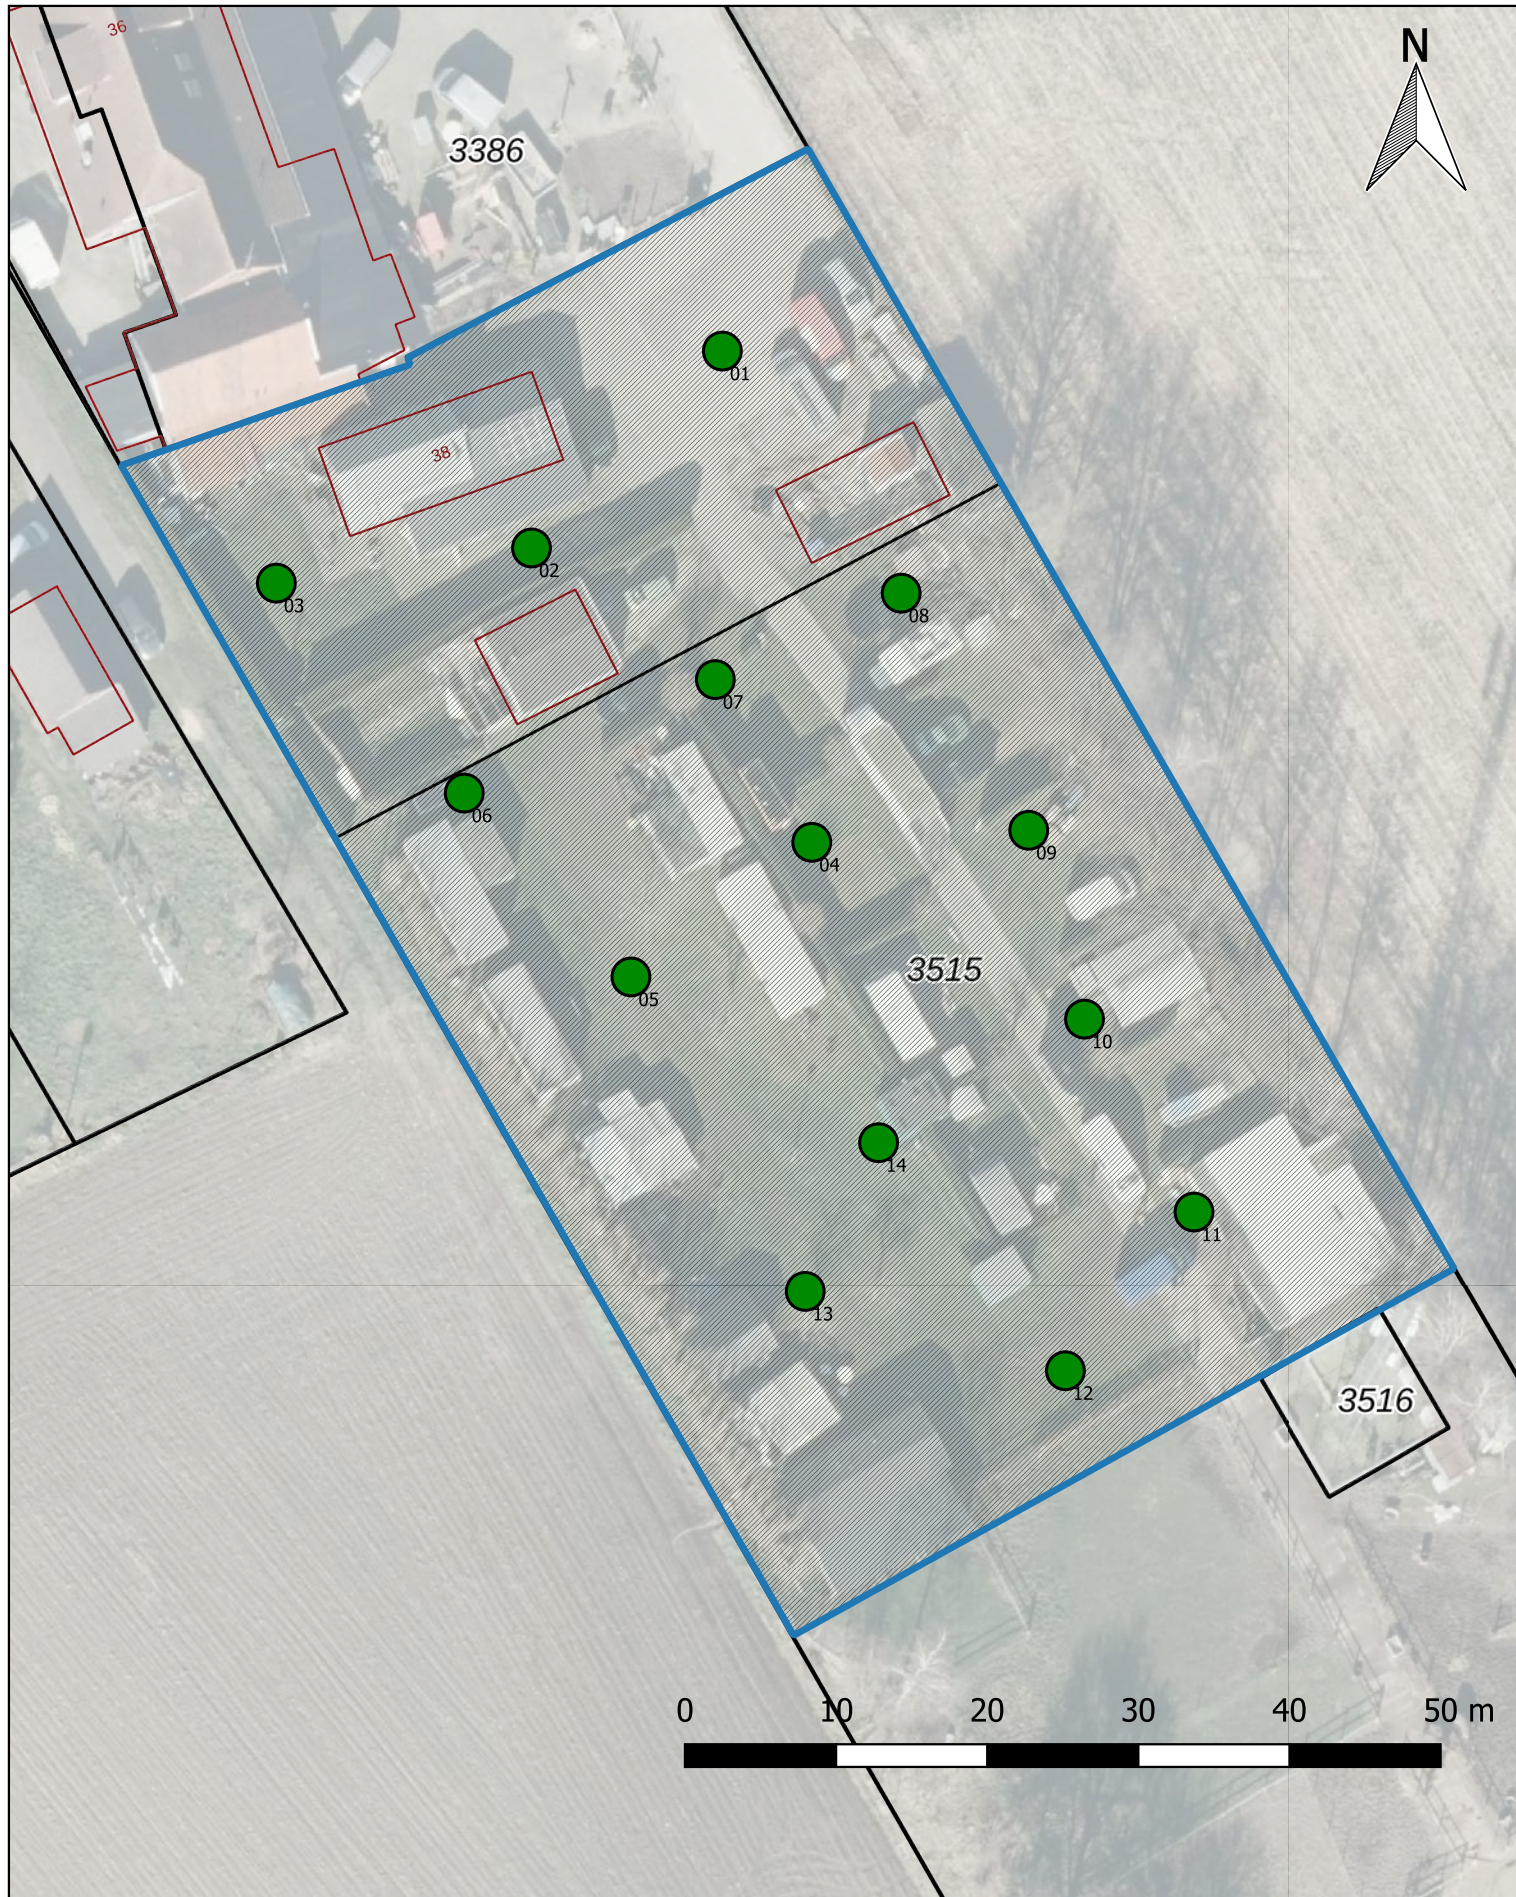
BIJLAGE: 3A

- In de bovengrond (Noord) is een licht verhoogd gehalten aan lood en PAK aangetoond.
- In de bovengrond (zuid) zijn geen verhoogde gehalten aangetoond.

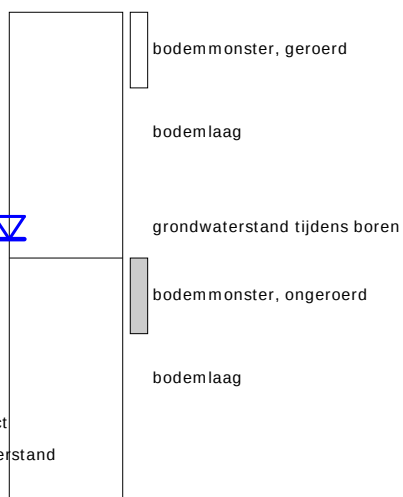
## BORING

links= cm-maaiveld

rechts= cm+ NAP
