**ons kenmerk:** R25-B346

**onderwerp:** Onderzoek asbest in puin NEN5897  
Kroezendijk t.o. nr. 5 te Sinderen

Hierbij ontvangt u de resultaten van onderzoek naar asbest in puin, uitgevoerd ter plaatse van een puinpad t.o. Kroezendijk 5 te Sinderen.

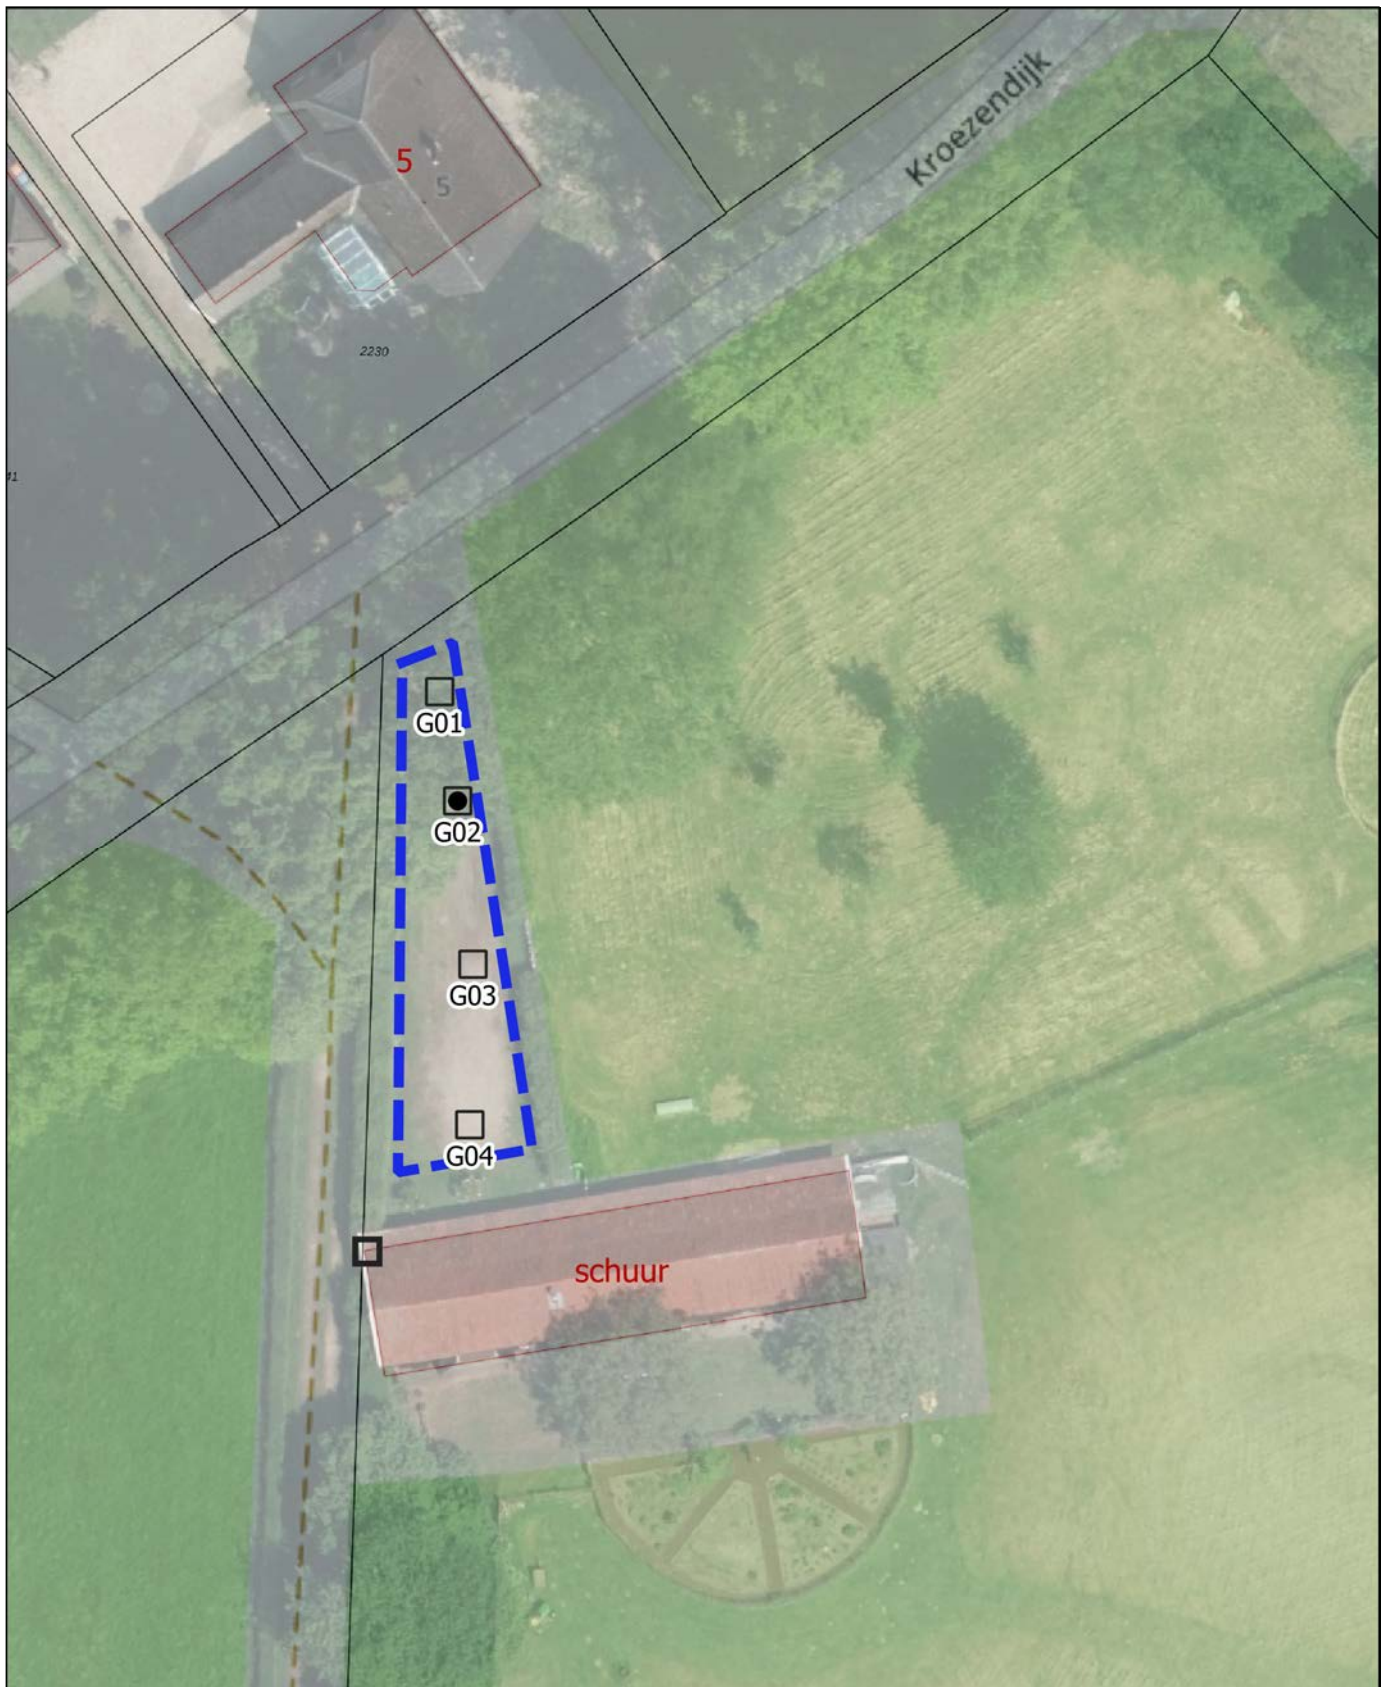
### **Bijlage 3. Locatietekening**

Ter plaatse van het pad zijn 4 asbestinspectiegaten gegraven van circa 30 cm x 39 cm x 50 cm (lxbxd) in het puingranulaat en de onderliggende bodem. Tevens is een boring geplaatst tot 2 m-mv (meter minus maaiveld). Per inspectiegaten zijn monsters van het puingranulaat genomen van ongeveer 7,5 kg. De monsters zijn samengesteld tot één veldmengmonster (VMM01). In het opgegraven en opgeboorde materiaal is geen asbestverdacht materiaal aangetroffen.
