**Voorafgaand- & verkennend  
bodem- en asbestonderzoek**

**Twente Route 24 te Heelweg**

MM25010

26-2-2025

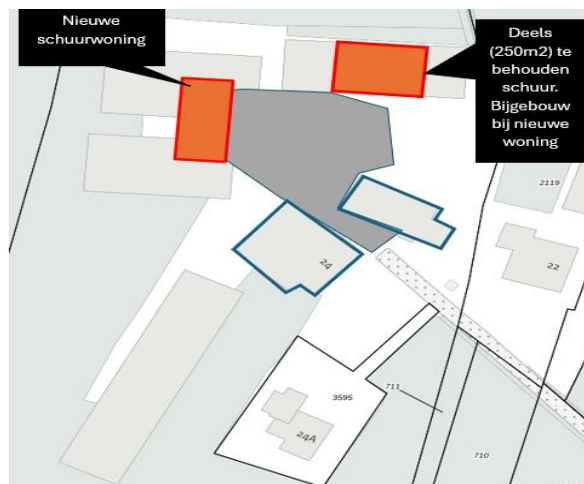
Figuur 2: Toekomstige situatie

De onderzoekslocatie is gelegen aan in het buitengebied van Heelweg. De onderzoekslocatie bestaat in de huidige situatie uit een woonperceel, er bevindt zich een woning en bijgebouwen op het perceel. De initiatiefnemer is voornemens de bestaande bijgebouwen grotendeels te amoveren, een bijgebouw te verbouwen en een woning te realiseren.

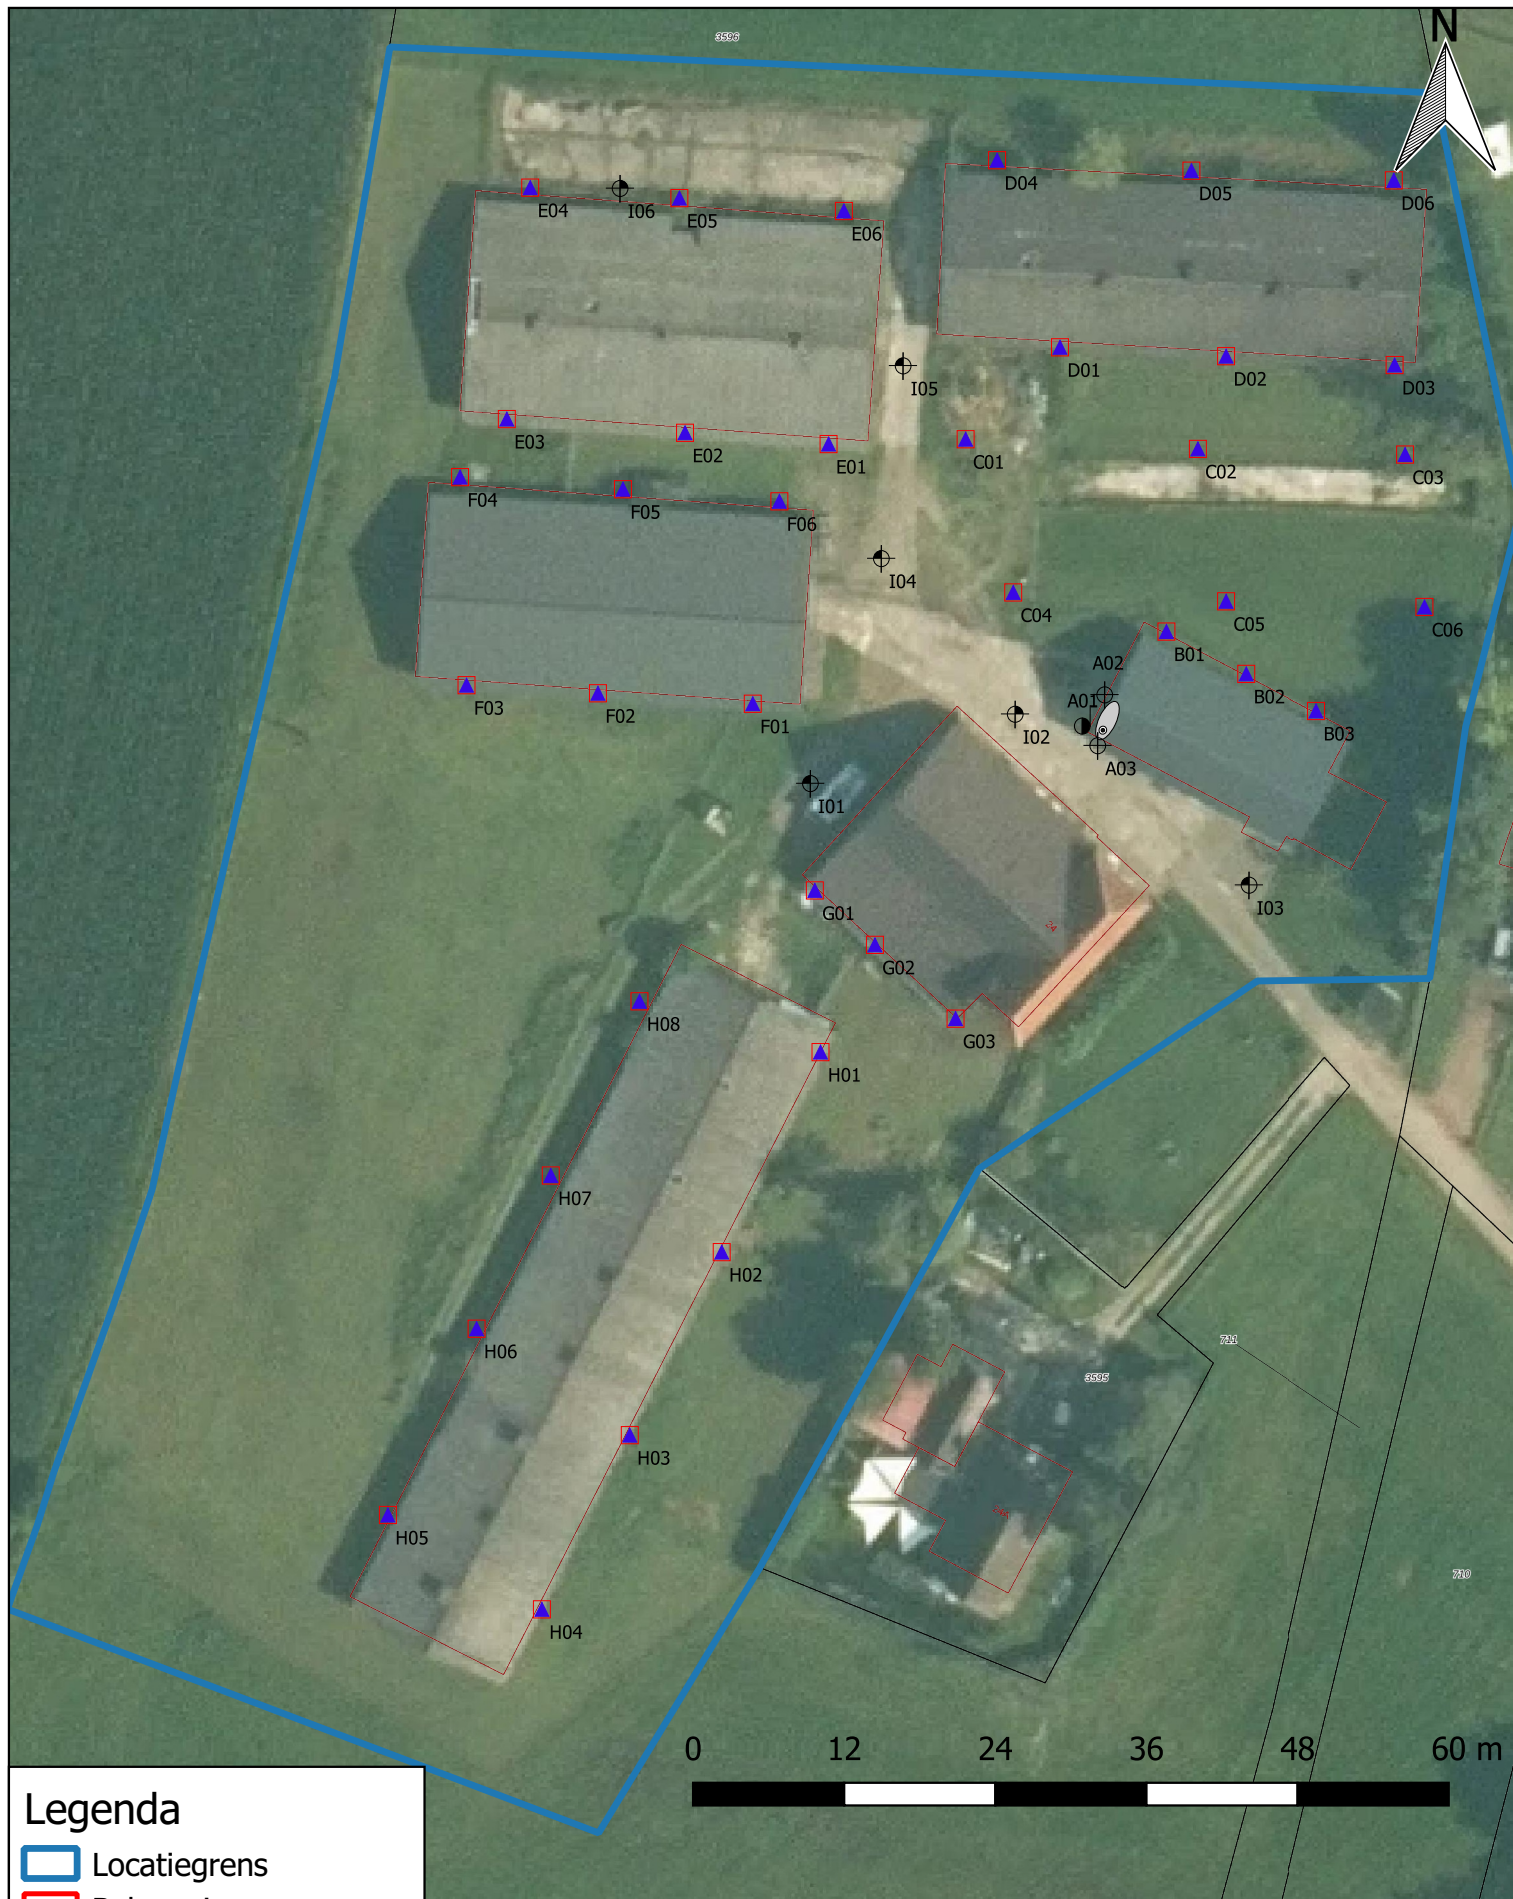
### Situatietekening met monsternamepunten

De onderzoekslocatie is gelegen aan de Twente Route 24 te Heelweg (gemeente Oude IJsselstreek). De locatie is kadastraal bekend als gemeente VSV00, sectie H, nummer 3596. De onderzoekslocatie heeft een oppervlakte van circa 10.524 m<sup>2</sup>. In bijlage 1 is de topografische kaart weergegeven. Bijlage 2 bevat de kadastrale kaart met kadastrale gegevens en in bijlage 3 is de situatietekening met monsternamepunten weergegeven.
