## Voorafgaand- en verkennend bodemonderzoek

(NEN5725/NEN5740)

### Kapelweg 13-13a te Sinderen

MM24141

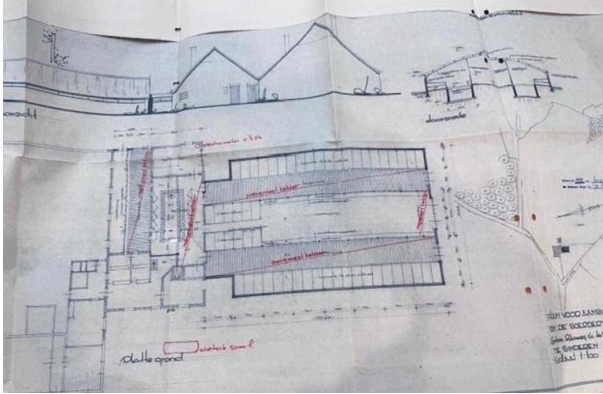
Figuur 3: Milieutekening

Uit informatie van het gemeentelijk archief blijkt dat er een bovengrondse dieseltank en een opslag bestrijdingsmiddelen aanwezig is. In het verleden heeft er een ondergrondse HBO-tank (5.000 l.) op de onderzoekslocatie gelegen. De tank is door een KIWA-gecertificeerd bedrijf gesaneerd.

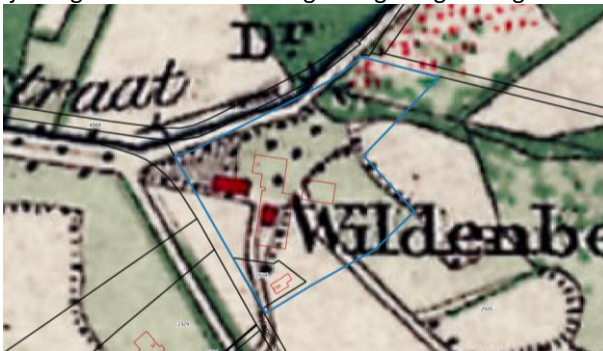
Figuur 4: Historische kaart (1900)

Uit historisch kaartmateriaal is gebleken dat de locatie al voor 1900 bebouwd is geraakt. De historische kaarten zijn enigszins verschoven en geven geen geheel goed beeld van de locatie.

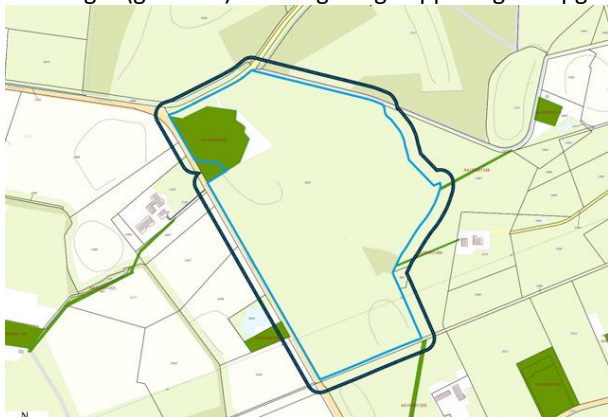
Figuur 8: Weergave bodeminformatie

Uit informatie van het provinciaal informatiesysteem blijkt dat er een ondergrondse HBO-tank op de locatie aanwezig is (geweest). De omgevingsrapportage is opgenomen in bijlage 9.

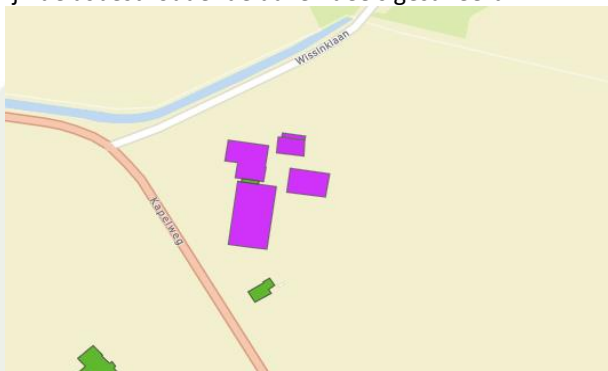
Figuur 9: Weergave asbestdakenkaart

Volgens de asbestdakenkaart van de provincie Gelderland is de onderzoekslocatie verdacht (paars) op het voorkomen van asbesthoudende dakplaten. Bij het vooronderzoek zijn geen gegevens naar voren gekomen die kunnen duiden op de aanwezigheid van asbest op of in de bodem van de onderzoekslocatie. Er zijn geen gegevens bekend omtrent eventuele verhardingslagen, dempingen of overige verdachte activiteiten. In de huidige situatie zijn de asbesthoudende daken deels gesaneerd.

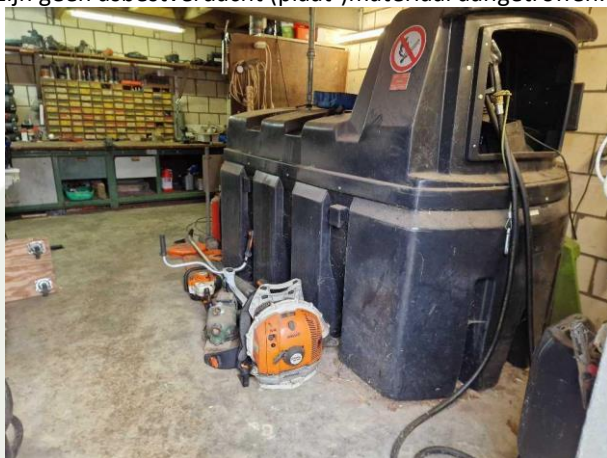
In de huidige situatie is zowel de ontluuchtings-, als vulpunt niet waargenomen van de vml. ondergrondse HBO-tank. In de schuur is een bovengrondse dieseltank waargenomen. De bestrijdingsmiddelenkast is op de vml. (hooi)zolder in de achterdeel waargenomen. De oprit is voorzien van een halfverharding. De (vml.) asbesthoudende daken zijn voorzien van dakgoten en/of wateren niet direct op het maaiveld af. Op het maaiveld zijn geen asbestverdacht (plaat-)materiaal aangetroffen.

Figuur 10: Bovengrondse dieseltank

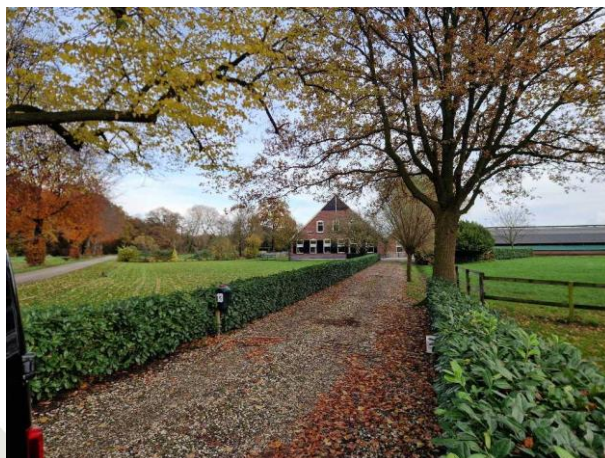
Figuur 11: Oprit met halfverharding

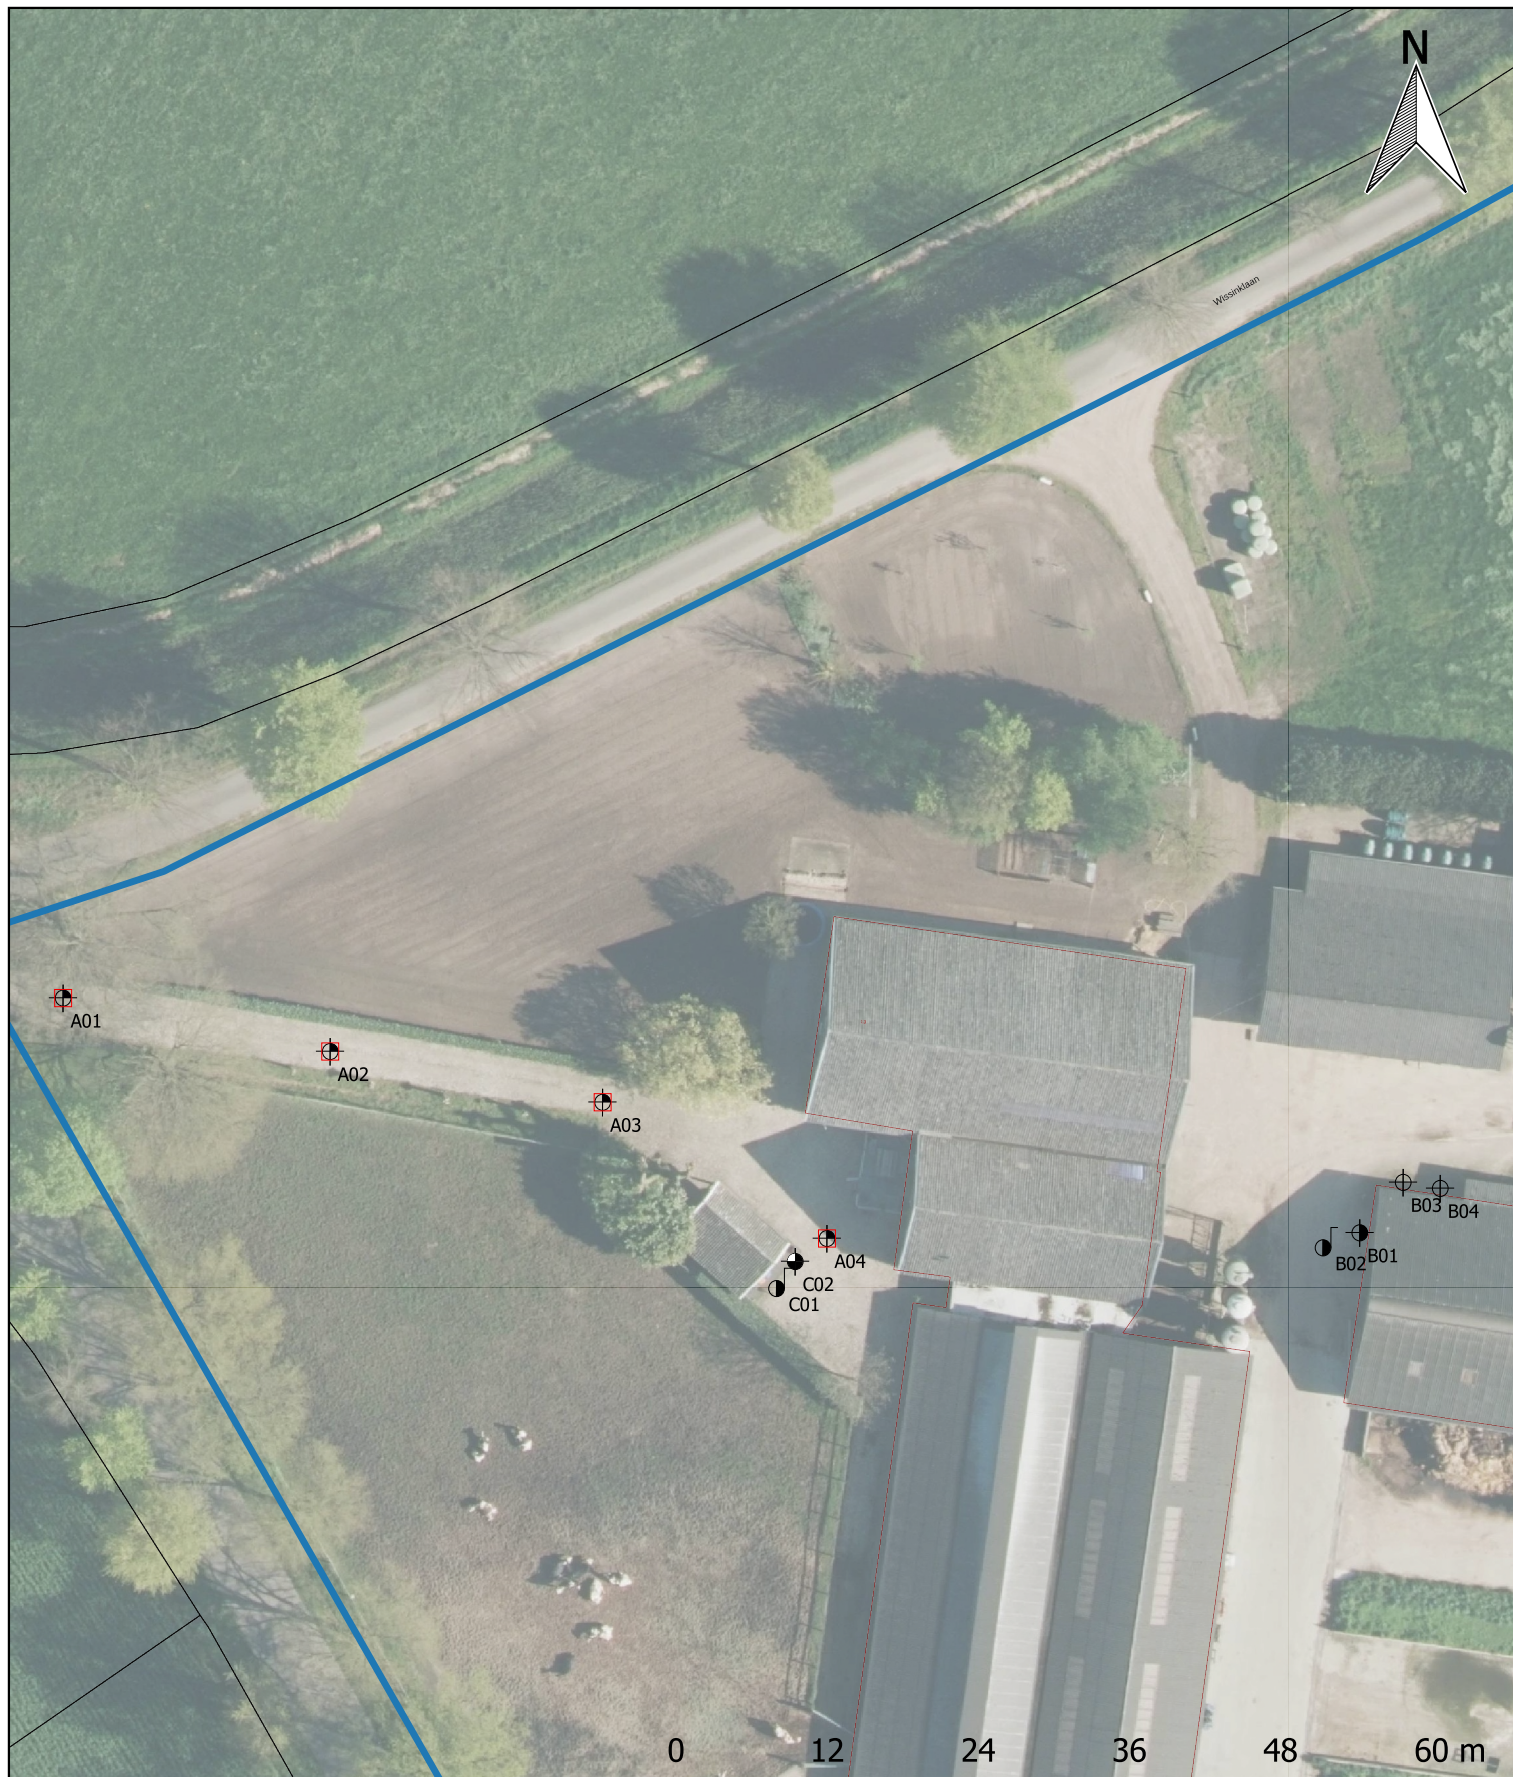
BIJLAGE: 3b

- Locatiegrens
- Bebouwing
- Boring tot 0,5 m -mv
- Boring tot 1,0 m -mv
- Boring tot 2,0 m -mv
- Peilbuis
- Asbestgat + boring tot 1,0 m -mv

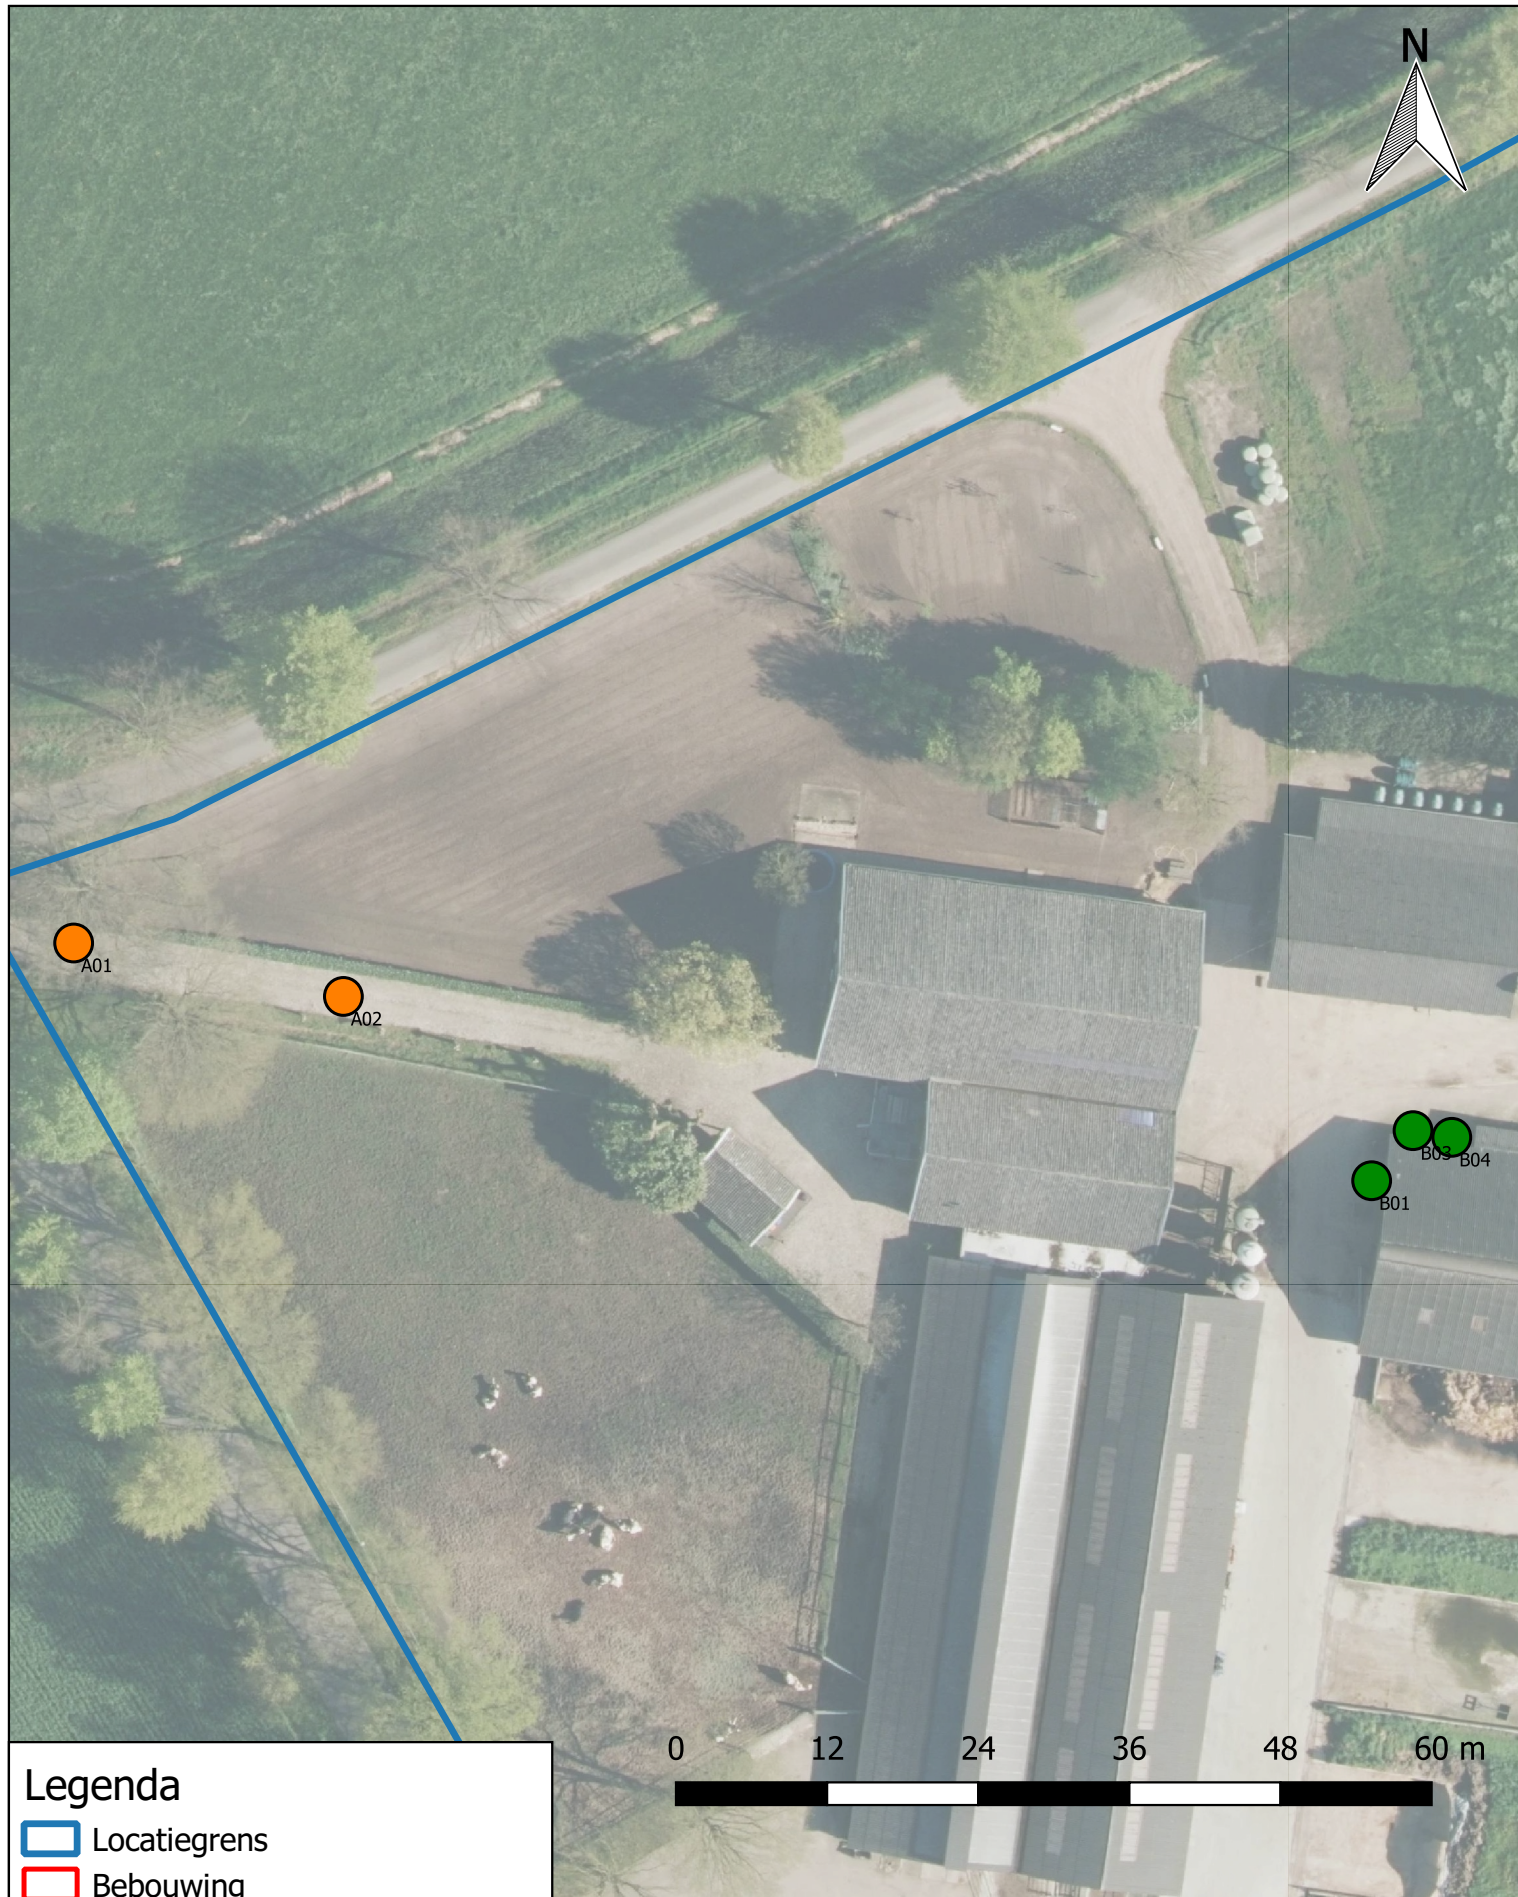
- Locatiegrens
- Bebouwing
- Klasse Landbouw/natuur
- Klasse Wonen
- Klasse Industrie
- Klasse matig verontreinigd (NT)
- Klasse sterk verontreinigd (NT)

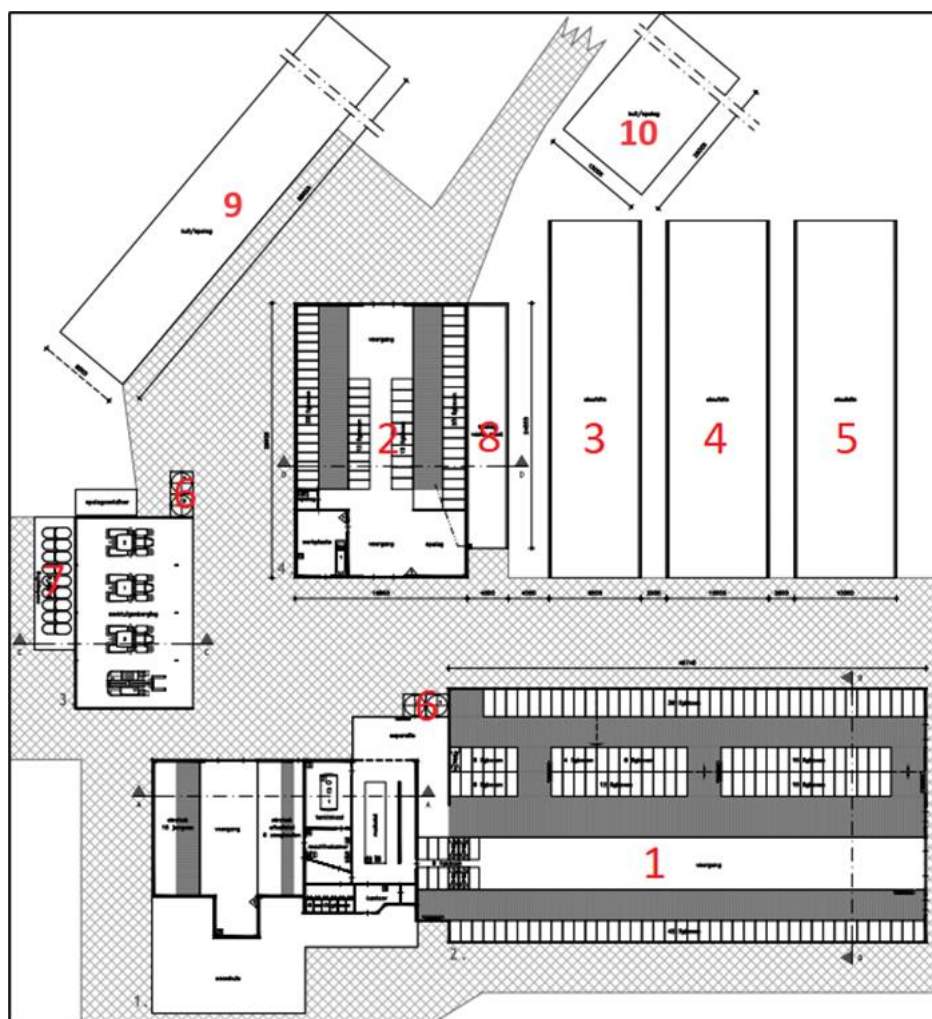
*Figuur 2: milieutekening*

Voor het bepalen van de ontwikkelruimte is allereerst uitgegaan van sloop/verwijdering van alle op de milieutekening van 5 september 2017 aangegeven gebouwen en bouwwerken, met uitzondering van de als toekomstig bijgebouw bij de woning op nummer 13 te gebruiken werktuigenberging (zie figuur 2).

Dat leidt tot de puntenscores in onderstaande tabel (de hierin opgenomen nummering correspondeert met de nummering in figuur 2). Hierbij is voor de jongveestal uitgegaan van aanwezigheid van asbest. De sloop van asbesthoudende gebouwen levert 15% meer ontwikkelruimte op. De aanwezigheid van asbest zal worden onderbouwd op basis van een asbestinventarisatieonderzoek door een deskundig bureau. De puntenscores moeten per onderdeel na delen door 25 naar beneden worden afgerond.

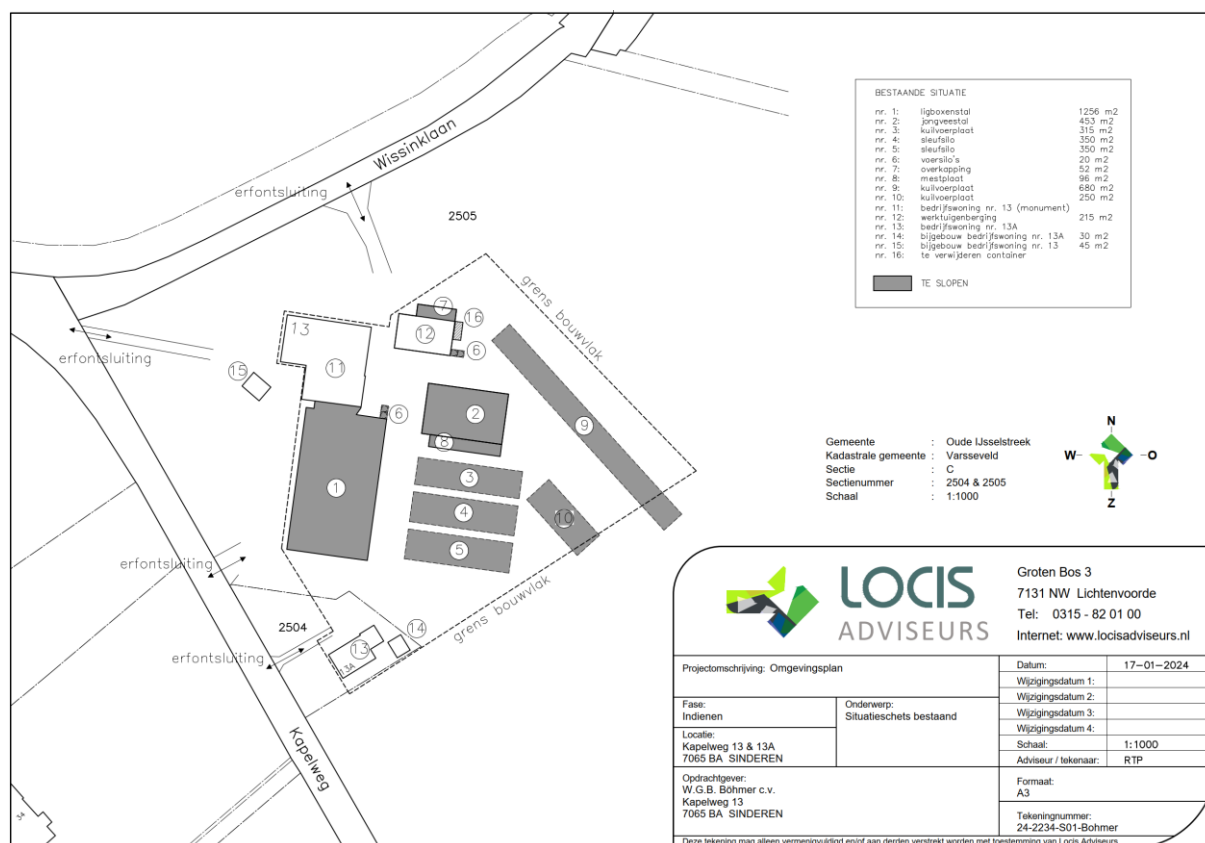
Figuur 3: situatietekening opzet bestaand en nieuw erf

Figuur 3 toont de bestaande situatie, met daarop aangegeven de te slopen bedrijfsgebouwen en de te verwijderen voer- en mestopslagen (in grootformaat bijgevoegd als afzonderlijke bijlage voor een betere leesbaarheid). Daaruit wordt ook duidelijk welke gebouwen blijven staan, namelijk de monumentale boerderij op nummer 13 met bijgebouw en berging en de bestaande woning op nummer 13a met bijgebouw).

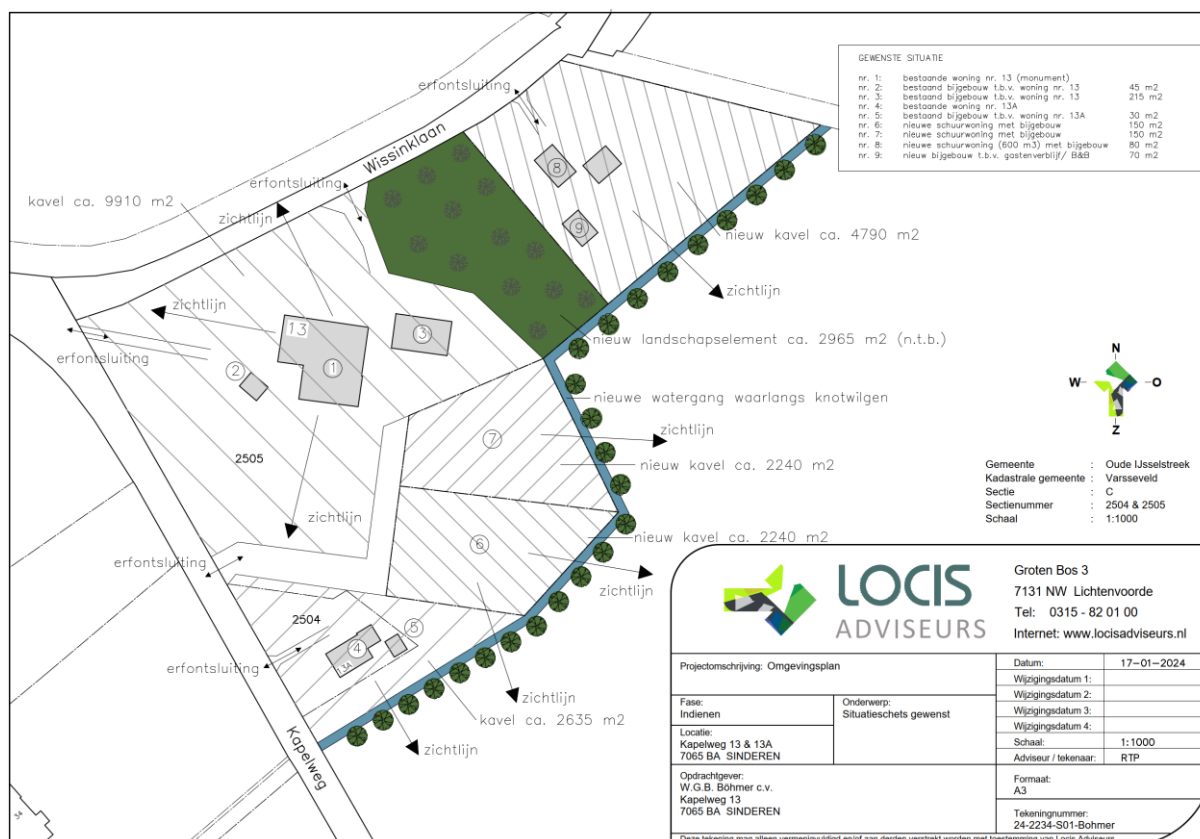
Figuur 4: situatietekening opzet bestaand en nieuw erf

In figuur 4 is een eerste voorstel voor de plek van de nieuwe woonkavels/woningen opgenomen op zowel het bestaande als nieuwe erf (in grootformaat bijgevoegd als afzonderlijke bijlage voor een betere leesbaarheid). De twee nieuwe woningen op het bestaande erf zullen worden gebouwd als schuurwoning, waarbij het uitgangspunt is om te werken met inpandige of bijgebouwen. Deze woningen worden aardgasvrij, levensloopbestendig en duurzaam uitgevoerd.

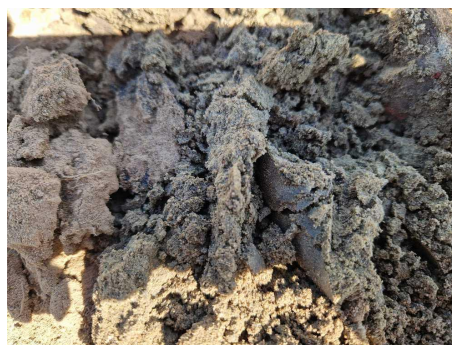
meetpunt E04  
1043502670

| beton / cm tov maaiveld | |
|---|---|
| zand, matig fijn, matig siltig, zwak<br>humeus, neutraal grijs, zwart, ow:<br>geen, edelman | -20 |

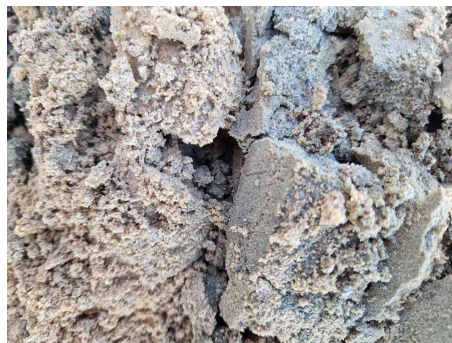
meetpunt E05  
1043502671

| klinker / cm tov maaiveld | |
|---|---|
| zand, matig fijn, matig siltig, neutraal<br>beige, creme, ow: geen, edelman | -8 |

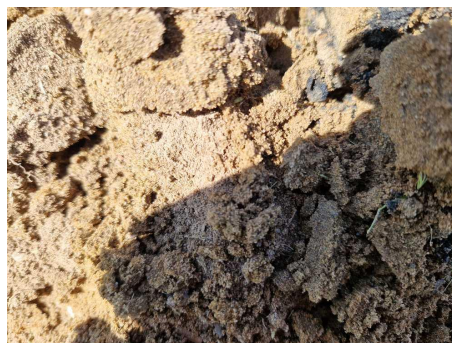
meetpunt E06  
1043502672

| klinker / cm tov maaiveld | |
|---|---|
| zand, matig fijn, matig siltig, neutraal<br>beige, creme, ow: geen, edelman | -8 |
