# Verkenkend bodemonderzoek

Pastoor Bluemersplein 5 Silvolde

Projectnummer: 4068.01

Datum: 14 mei 2025

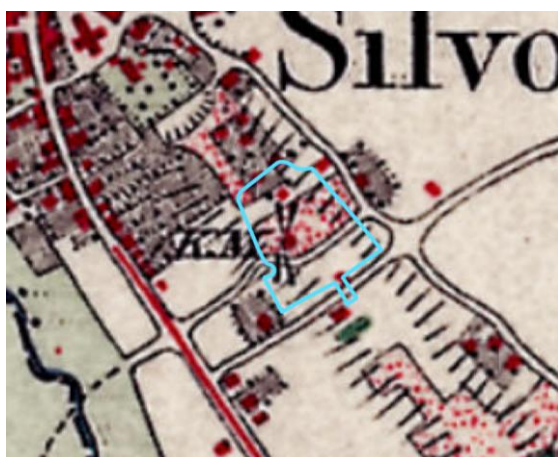
Volgens historisch kaartmateriaal daterend van rond 1900 bestaat de onderzoekslocatie uit heide en akkerbouwpercelen, en is gelegen aan de rand van Silvolde. De Lichtenbergseweg en Boterweg zijn reeds bestaand. Langs deze wegen zijn enkele gebouwen aanwezig. Er kruist een weg van west naar oost door het projectgebied heen. De onderzoekslocatie bevindt zich op een hoger gelegen gedeelte. Vanwege de verschillen in georeferentie tussen historische kaarten kan het lijken alsof de onderzoekslocatie verschoven is.

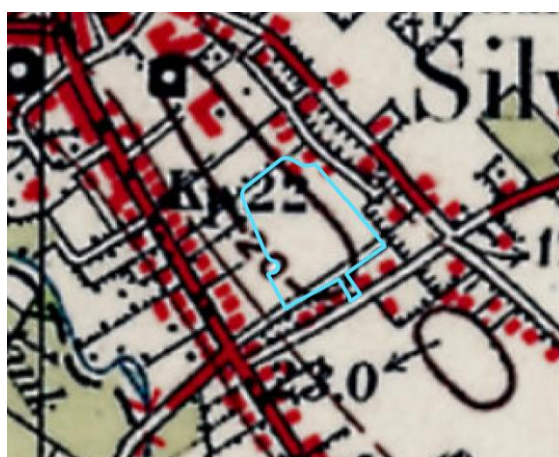
In 1937 is de bebouwing van Silvolde uitgebreid. De onderhavige onderzoekslocatie ligt achter de bebouwing langs de wegen. De weg welke op de kaart uit 1900 op de onderzoekslocatie zichtbaar was is niet meer aanwezig.
