## Milieuhygiënisch bodemonderzoek

### Weidenhoek 4 te Breedenbroek

MM25183

30-10-2025

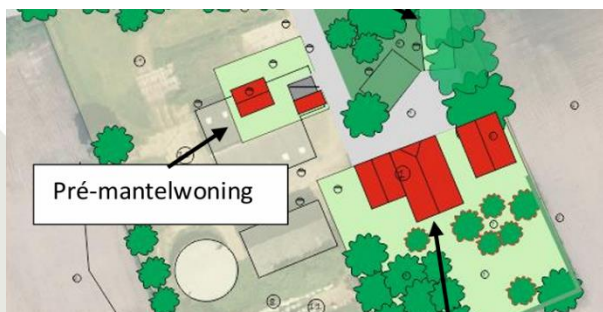
Figuur 2: Toekomstige situatie

De onderzoekslocatie is gelegen in het buitengebied van Breedenbroek en betreft een perceel met een agrarische bestemming, waarop een woning en meerdere bijgebouwen aanwezig zijn. De initiatiefnemer is voornemens de bestemming te wijzigen naar 'Wonen', een aantal bijgebouwen te amoveren en op het perceel een mantelzorgwoning te realiseren.

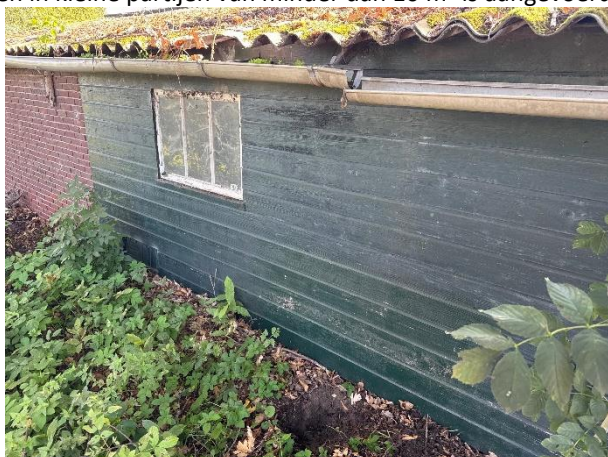
Figuur 11: Druppelzone

De ligboxenstal en potstal hebben een asbestgolfplaten dak. De platen zijn voor zover waarneembaar niet ernstig beschadigd. Het regenwater wordt opgevangen door dakgoten. Bij de potstal verkeren deze echter in zeer slechte staat, waardoor ze geen functie meer vervullen. Hierdoor is de besmetting van het maaiveld zeer groot.

Daarnaast wordt de potstal met asbesthoudende dakbedekking, waarvan het hemelwater rechtstreeks op het maaiveld wordt geloosd, beschouwd als een verdachte locatie voor de aanwezigheid van asbest in de bodem.

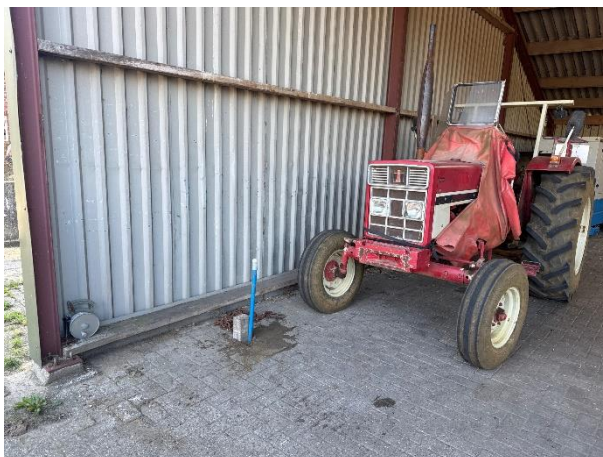
Figuur 12: Vml. locatie bovengrondse dieseltank

Er zijn geen kenmerken waargenomen, zoals vulpunten, ontluchtingsleidingen of verzakkingen, die wijzen op de (voormalige) aanwezigheid van een ondergrondse opslagtank. De eerder aanwezige bovengrondse dieseltank, die zich destijds in de werktuigenberging en nabij de varkensstal bevond, zijn in de huidige situatie niet meer aanwezig.

De voormalige locaties van de bovengrondse dieseltanks worden beschouwd als verdacht met betrekking tot mogelijke bodemverontreiniging. In de uitgevoerde inspectieboringen zijn geen bodemvreemde materialen waargenomen. Het overige deel van het terrein wordt daarom als onverdacht beschouwd ten aanzien van bodemverontreiniging.

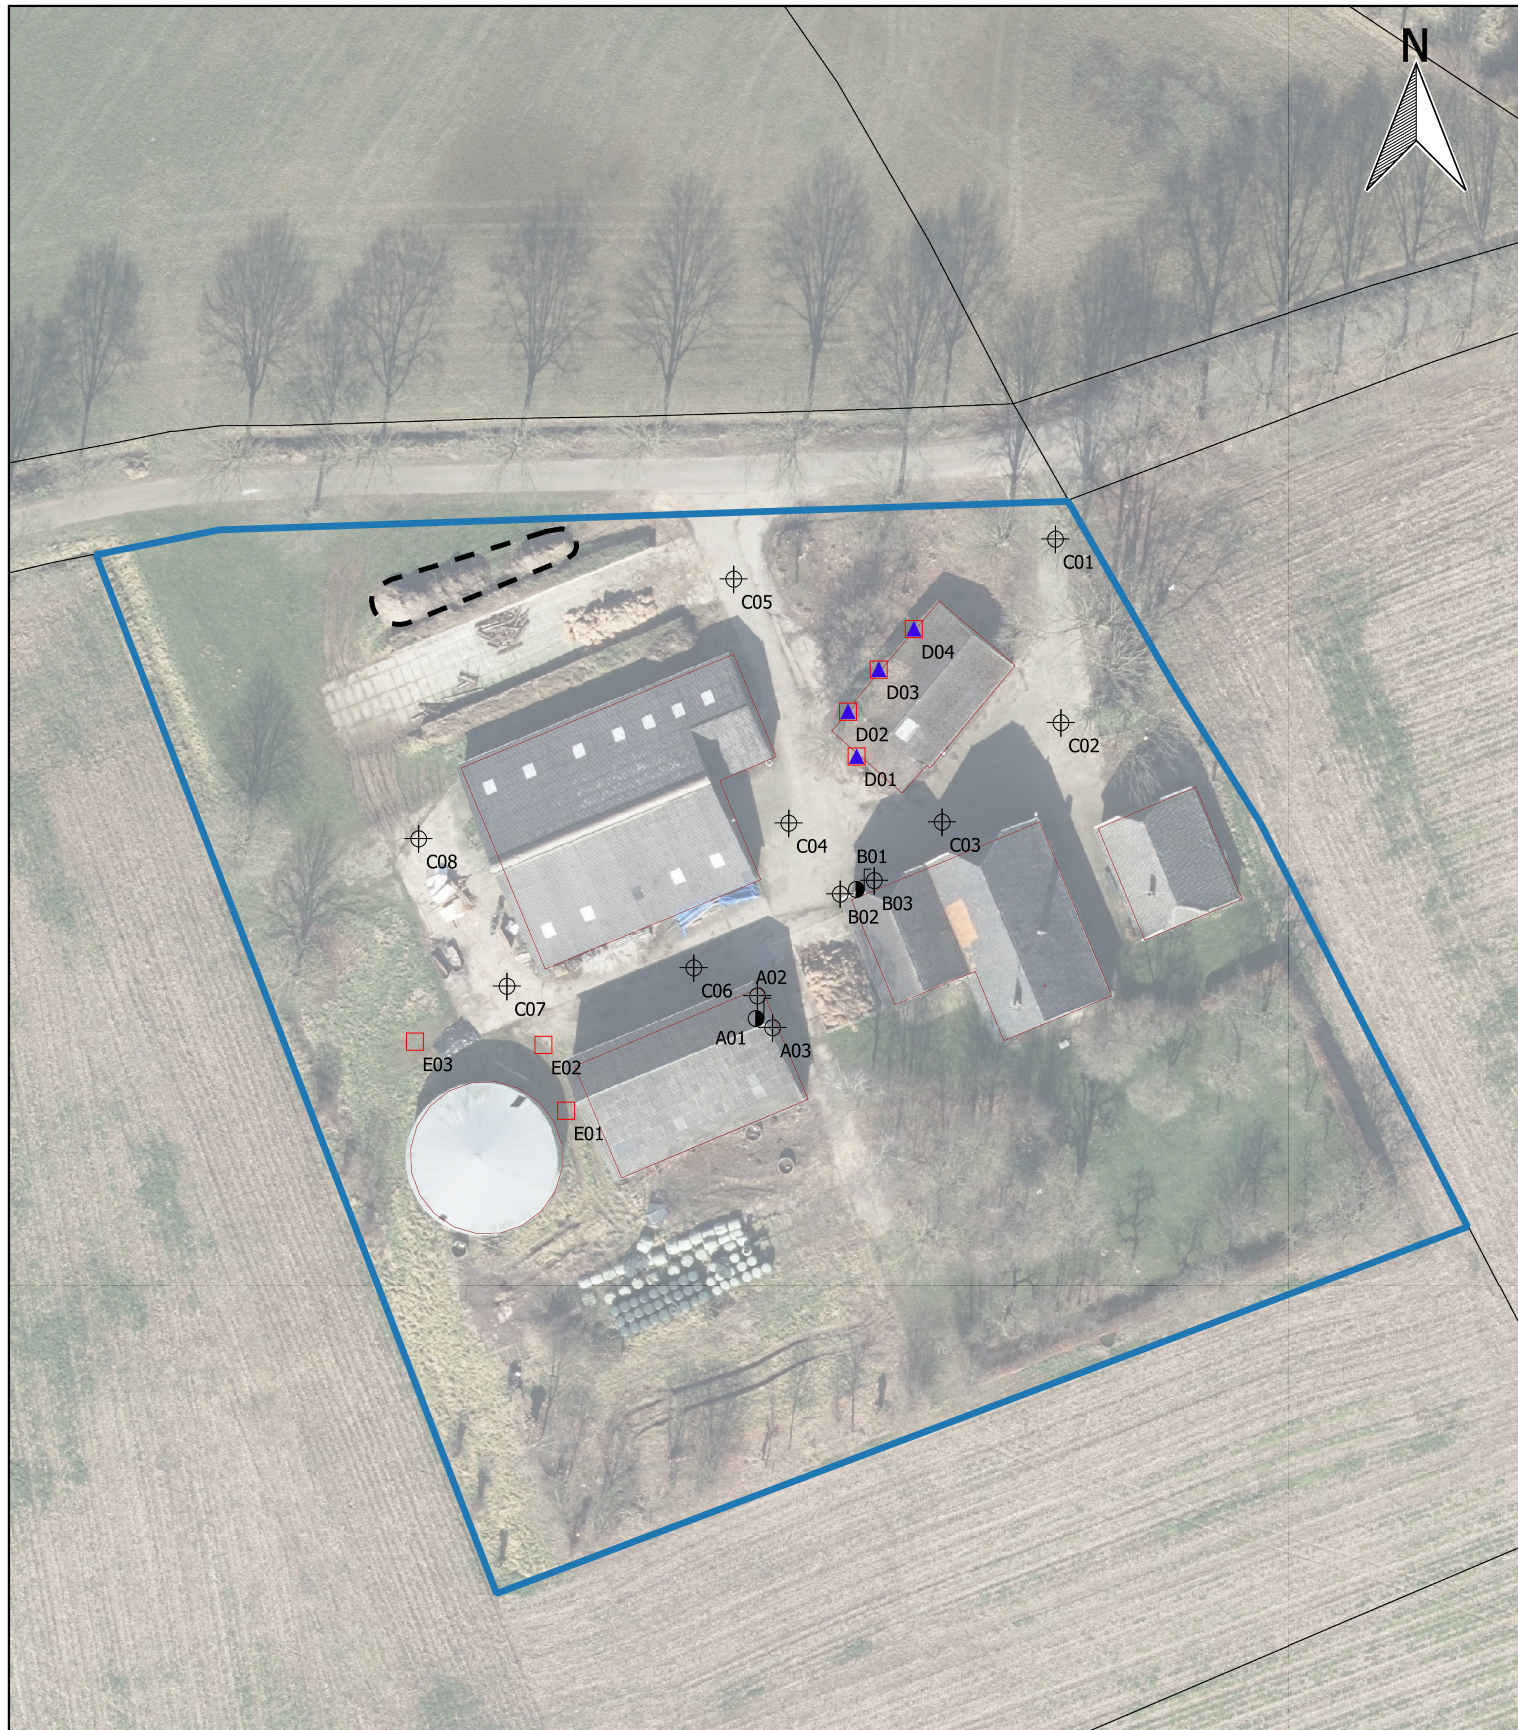
### Situatietekening met monsternamepunten

De onderzoekslocatie is gelegen aan de Weidenhoek 4 te Breedenbroek (gemeente Oude IJsselstreek). De locatie is kadastraal bekend als gemeente GDG00, sectie R, nummer 1415. Het bouwvlak heeft een oppervlakte van circa 9.400 m<sup>2</sup>. In bijlage 1 is de topografische kaart weergegeven. Bijlage 2 bevat de kadastrale kaart met kadastrale gegevens en in bijlage 3 is de situatietekening met monsternamepunten weergegeven.

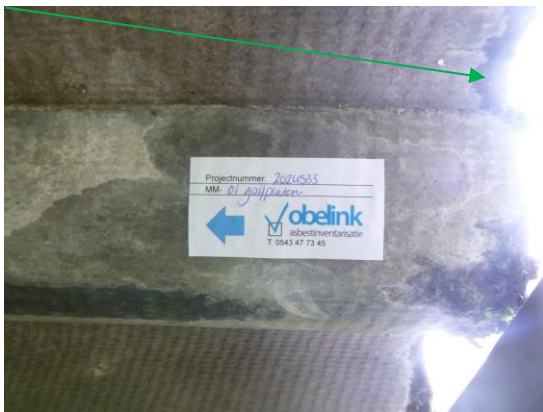
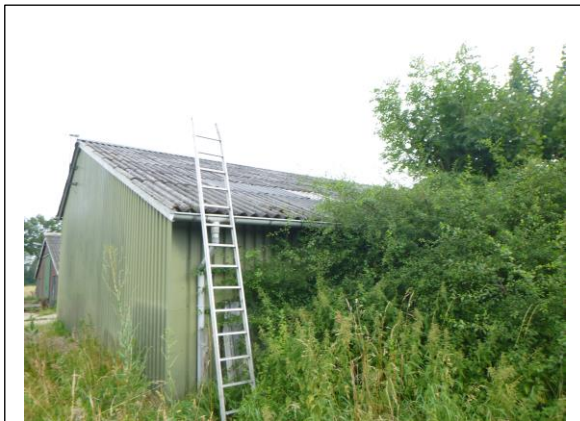
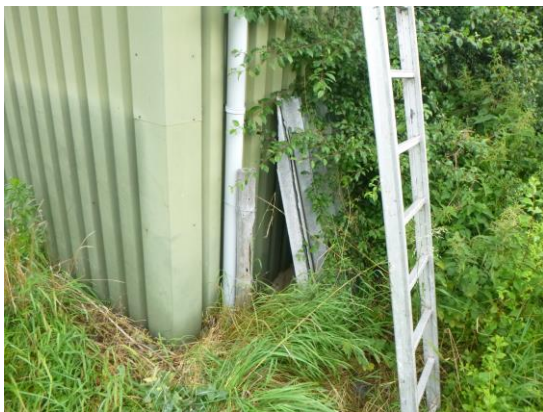
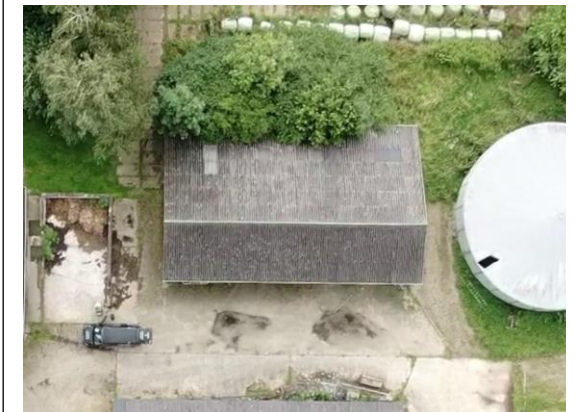
| Opmerking | De golfplaten op het dak en de restanten achter de schuur zijn asbestvrij. |

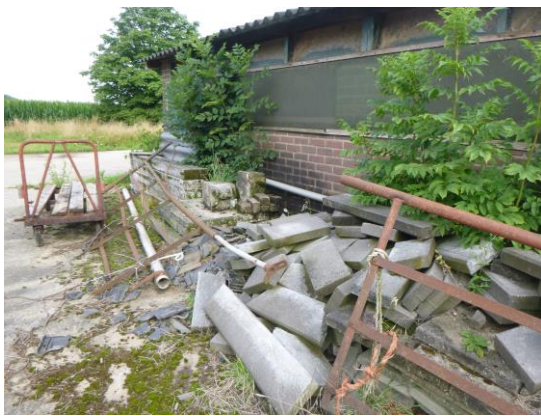
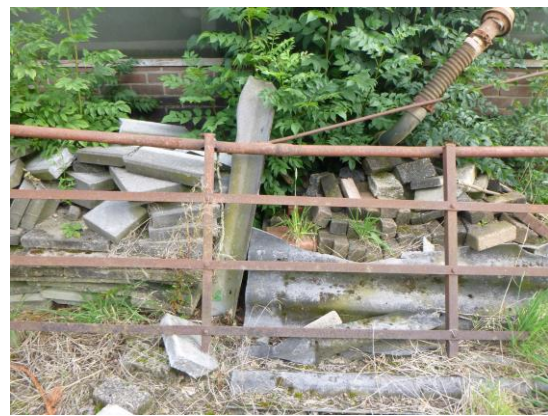
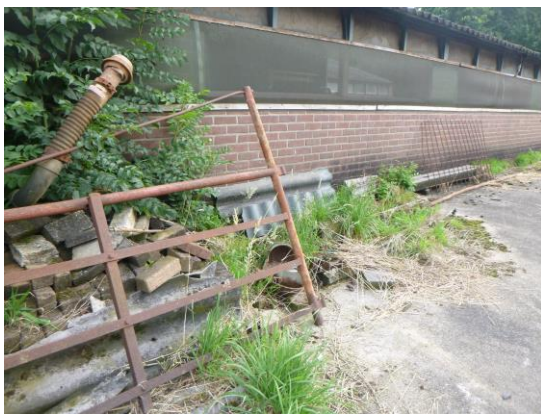
| Bron | 2.1 |

| Resultaat | 10-15 % Chrysotiel |
| Omschrijving | Als MM-02 golfplaten + nokstukken |
| Plaats | Restanten naast schuur (3) |
| Hoeveelheid | 5m <sup>2</sup> verspreid over 11m <sup>1</sup> |
| Beschadigd | Niet |
| Verweerd | Licht |

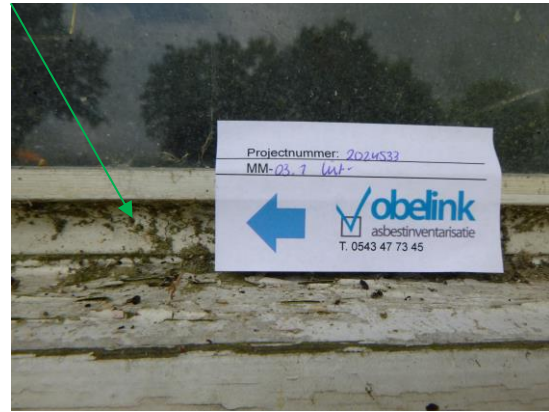
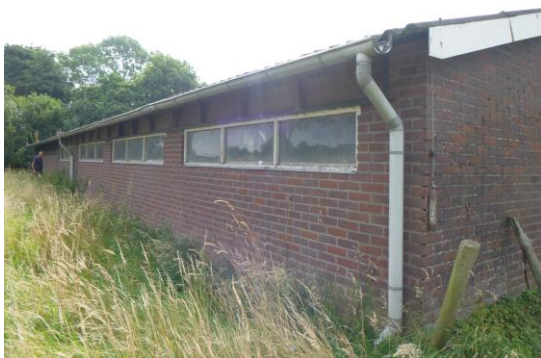
| Bron | 3 |

| Resultaat | <0.1 % <span style="color: green;">geen asbest</span> |
| Omschrijving | MM-03 en MM-03.1 kit |
| Plaats | In kozijnen van schuur (3) |
| Opmerking | Omdat asbest niet homogeen aanwezig is in kit zijn er meerdere monsters genomen.<br>De kit is asbestvrij. |

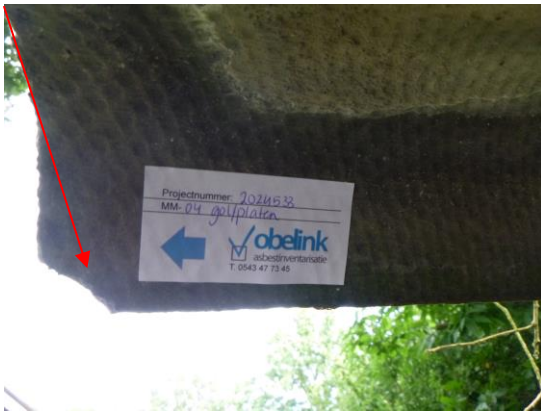
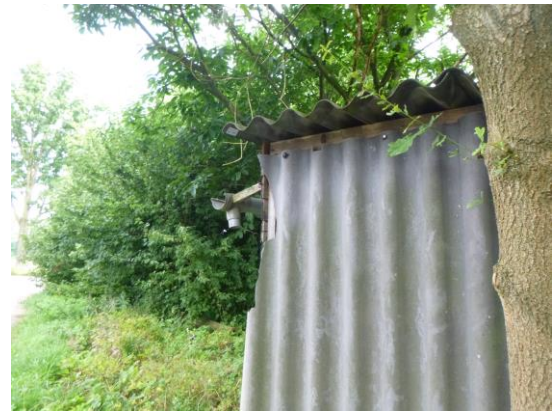
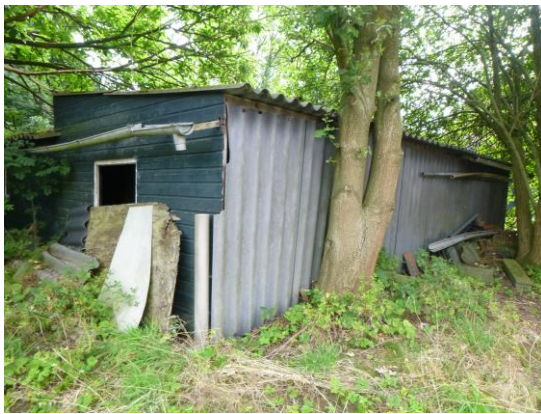
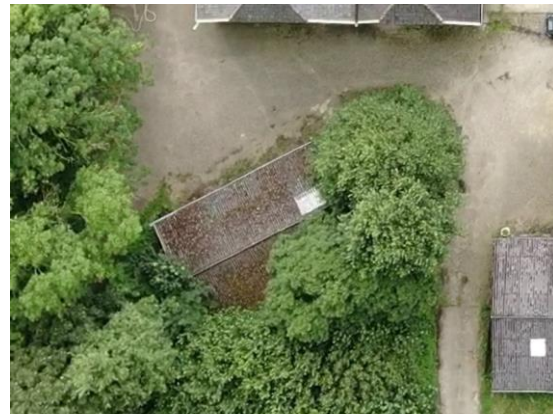
| Bron | 4 |

| Resultaat | 10-15 % Chrysotiel |
| Omschrijving | MM-04 golfplaten en nokstukken |
| Plaats | Dak en wand van schuur (4) |
| Hoeveelheid | Dak: 193m <sup>2</sup><br>Wand: 22m <sup>2</sup> |
| Beschadigd | Licht |
| Verweerd | Licht |

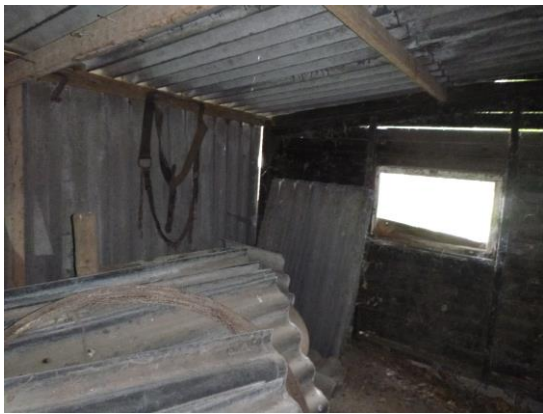
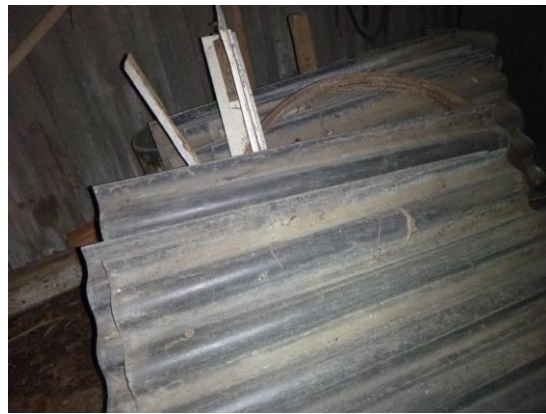
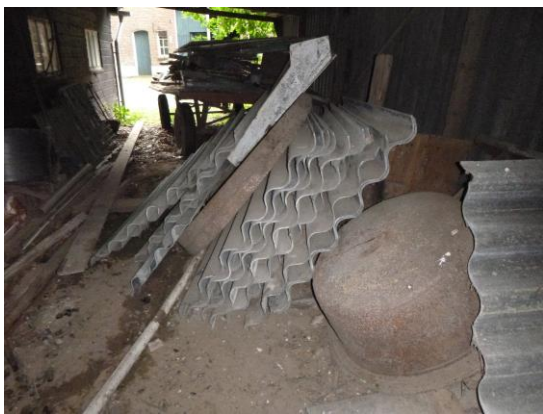
| Bron | 4.1 |

| Resultaat | 10-15 % Chrysotiel |
| Omschrijving | Als MM-04 restanten golfplaten |
| Plaats | in de schuur (4) |
| Hoeveelheid | 40m <sup>2</sup> |

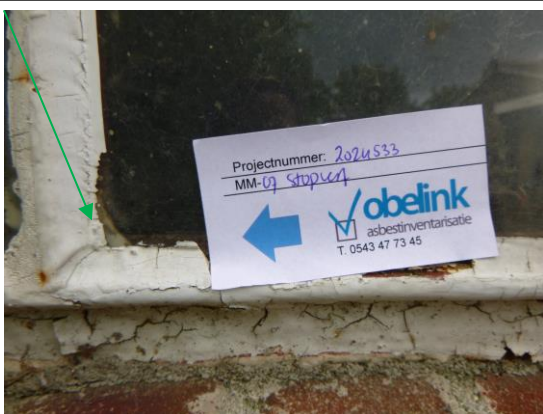
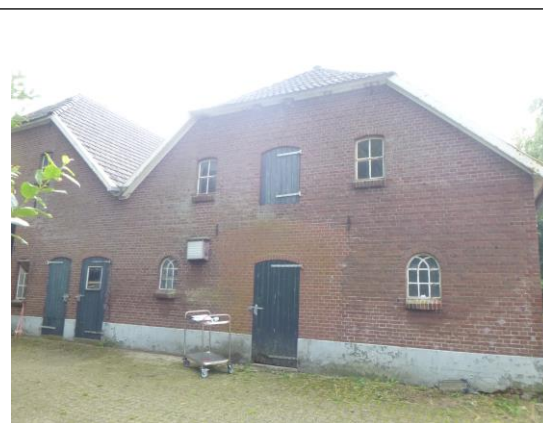
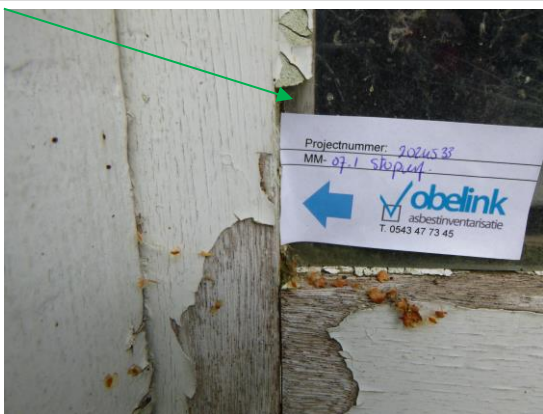
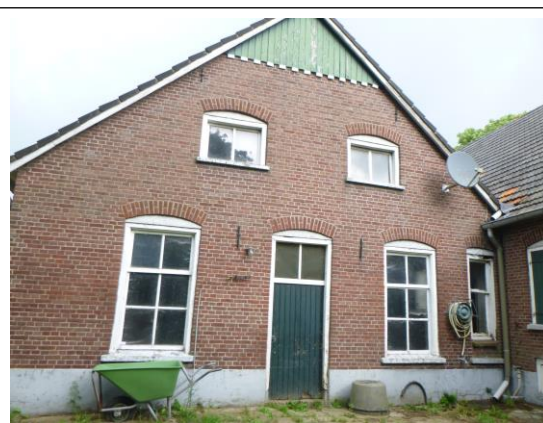
| Bron | 7 |

| Opmerking | Omdat asbest niet homogeen aanwezig is in stopverf zijn er meerdere monsters genomen.<br>De stopverf is asbestvrij. |

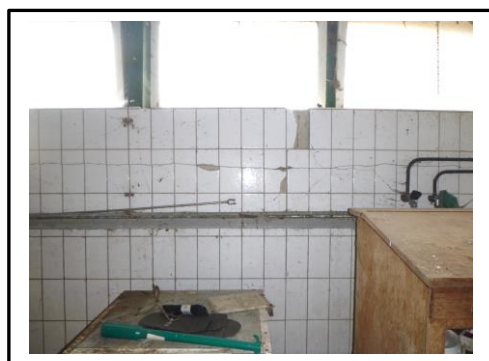
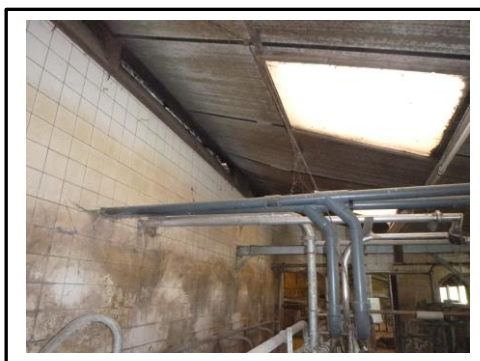
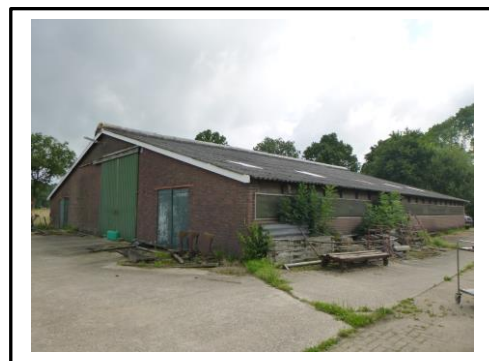
Tegels wand en vloer in cement
