Ons kenmerk : 1506H317/DBI/rap1  
Datum : 12 juni 2015  
Betreft : Aanvullend vleermuisonderzoek Menneweg 55a te Sassenheim

### Inspectie bedrijfsgebouw

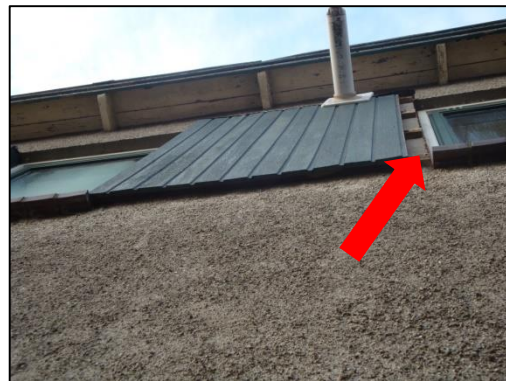
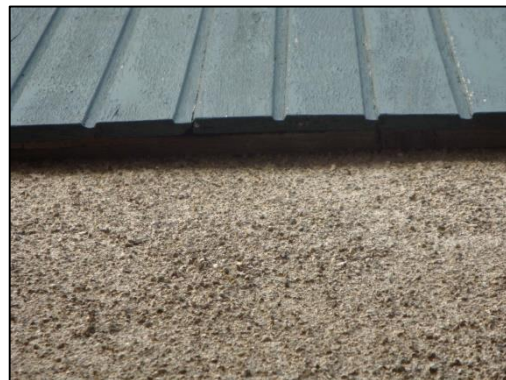
Afbeelding 1: houten betimmeringen voorzijde pand (rode pijl is ontbrekende lat)

De houten betimmeringen zijn niet geschikt als verblijfplaats. De houten betimmeringen zijn namelijk met latten aan de muur bevestigd. Deze latten bevinden zich direct aan de onderzijde van de betimmeringen. De muur, de latten en de betimmeringen sluiten zo strak op elkaar aan dat geen ruimte aanwezig is voor vleermuizen om er onder te kunnen kruipen. Op een gedeelte ontbrak een lat (zie rode pijl afbeelding 1). De ruimte achter de betimmering op het deel waar de lat ontbreekt is geïnspecteerd met behulp van de boomcamera, maar er bevonden zich geen vleermuizen of sporen van vleermuizen achter deze betimmering.

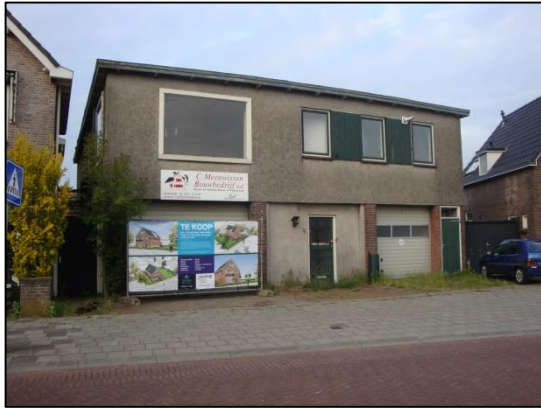
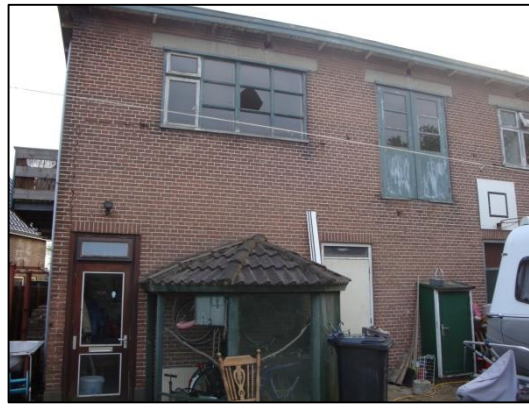
Aan de voorzijde van het gebouw ontbreken verdere openingen die geschikt zijn voor vleermuizen. Ook aan de beide zijanten van het pand zijn geen openingen aanwezig. Daarnaast zijn deze zijden, met name de noordzijde, minder geschikt voor vleermuizen. De aangrenzende woningen bevinden zich namelijk zo dicht bij, dat een vrije aanvliegroute ontbreekt (zie afbeelding 2).

Afbeelding 2: voor- en achterzijde bedrijfspand

Aan de achterzijde van het pand zijn enkele gaten in de muur aanwezig. Tijdens een eerdere inspectie is aangetoond dat in het gebouw geen spouw aanwezig is. Hierdoor geven de gaten geen toegang tot geschikte verblijfplaatsen. Ook de daklijsten zijn niet toegankelijk voor vleermuizen, omdat deze overal nauw aansluiten op de muren. Enkele ramen in de bovenwoning zijn gebarsten. Door deze ramen is de bovenverdieping van het gebouw toegankelijk voor vleermuizen. Vleermuizen verblijven in gebouwen met een koel, stabiel klimaat. In het pand aan de Menneweg is geen sprake van een stabiel klimaat. Als gevolg van de slechte isolatie (geen spouw) en een plat dak kan de temperatuur in de bovenwoning overdag hoog oplopen en 's nachts weer sterk afkoelen. Dit wordt nog versterkt doordat het gebouw momenteel onbewoond is en er niet geventileerd wordt. Door dit instabiele klimaat is de bovenwoning niet geschikt als verblijfplaats voor vleermuizen. Vleermuizen verblijven verder onder dakpannen en op zolders. Deze ontbreken in dit pand. Op basis van de visuele inspectie van het pand zijn geen geschikte verblijfplaatsen aanwezig.

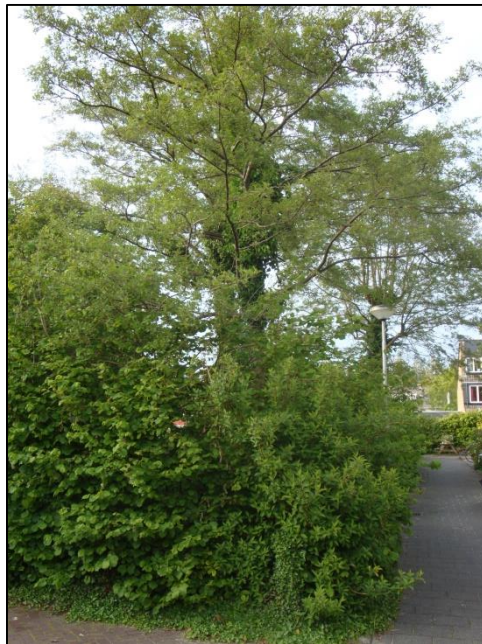
Aan de zijde van het Planetenplein is beplanting aanwezig. Deze bestaat deels uit prunussen en deels uit hoge met klimop begroeide bomen. Voor zover zichtbaar zijn in deze bomen geen holten en spleten aanwezig. Indien achter de klimop holten aanwezig zijn, zijn deze echter niet toegankelijk voor vleermuizen. In de bomen ontbreken nesten van vogels met een jaarrond beschermde status, zoals roofvogels, eksters en kraaien. Ook zijn geen nesten van niet jaarrond beschermde soorten waargenomen. In het plangebied zelf is alleen lage beplanting aanwezig, die niet geschikt is voor vogelsoorten met jaarrond beschermde nesten.

Afbeelding 3: beplanting Planetenplein
