**RAPPORT  
betreffende een  
verkennd  
bodemonderzoek  
Menneweg 55  
te Sassenheim**

Datum : 13 januari 2014  
Kenmerk : 1307F601/DBI/rap1  
Auteur : De heer D.D.C.A. Bijl

In opdracht van Wissing B.V. is een verkennend milieukundig (water)bodemonderzoek verricht op de locatie Menneweg 55 te Sassenheim.

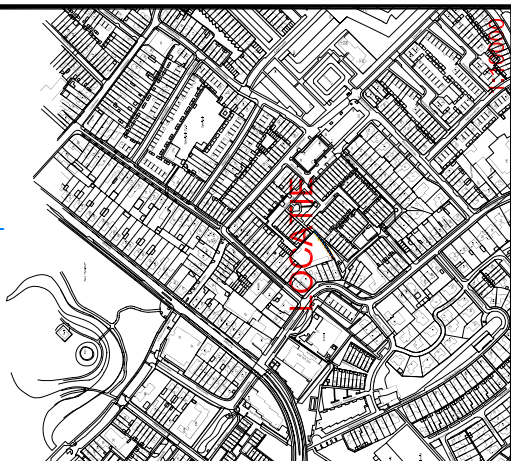
1.2 SITUATIETEKENING BODEMONDERZOEK

De veldwerkzaamheden zijn op 19 december 2013 uitgevoerd. Op 30 december 2013 heeft bemonstering van het grondwater plaatsgevonden. De uitgevoerde boringen zijn beschreven in tabel 3. De onderzoekslocatie en de posities van de meetpunten zijn weergegeven in de situatietekening van bijlage 1.2.
