**RAPPORT  
betreffende een  
verkennd  
bodemonderzoek  
Eikenhorstlaan 3  
te Voorhout**

Datum : 17 maart 2015  
Kenmerk : 1502G985/DBI/rap1  
Auteur : De heer D.D.C.A. Bijl

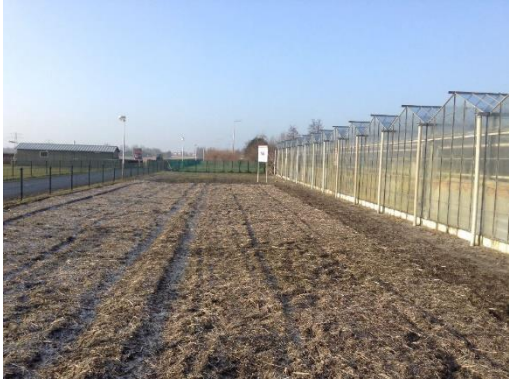
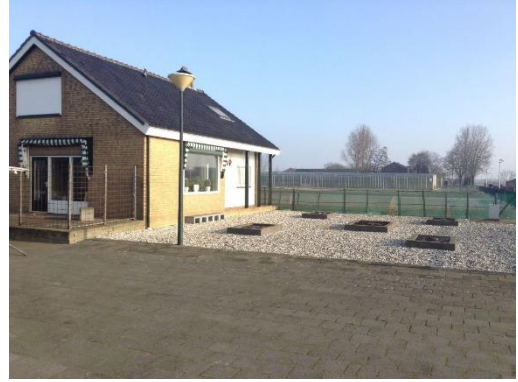
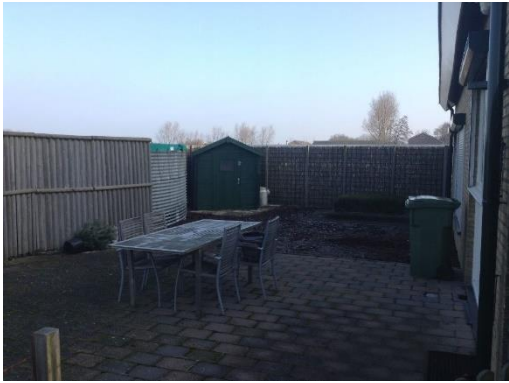
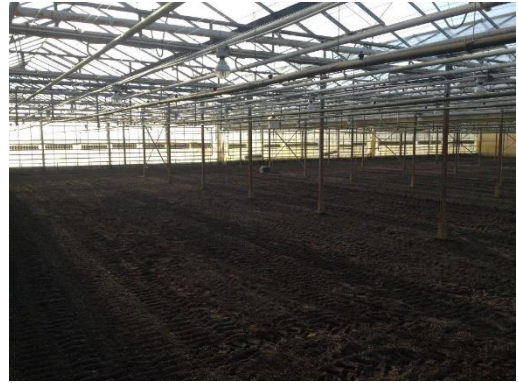
**BIJLAGE 5**  
FOTOREPORTAGE

- tijdens de locatie-inspectie zijn op het maaiveld van de onderzoekslocatie geen asbestverdachte materialen waargenomen;
- op en in de nabijheid van de onderzoekslocatie zijn geen zakkingen, dan wel ophogingen in het maaiveld waargenomen welke kunnen duiden op de aanwezigheid van mogelijke (sloot)dempingen;
- ter plaatse van de onderzoekslocatie zijn geen (bodem)bedreigende activiteiten waargenomen die een mogelijke bodemverontreiniging (hebben) kunnen veroorzaken.

Ter illustratie is in bijlage 5 een fotoreportage opgenomen.
