**RAPPORT  
betreffende een  
verkennend  
bodemonderzoek  
Hyacintenlaan 1  
te Warmond**

Datum : 29 september 2014  
Kenmerk : 1403G220/DBI/rap1  
Auteur : De heer D.D.C.A. Bijl

In opdracht van Rho adviseurs is een verkennend milieukundig bodemonderzoek verricht op de locatie Hyacintenlaan 1 te Warmond.

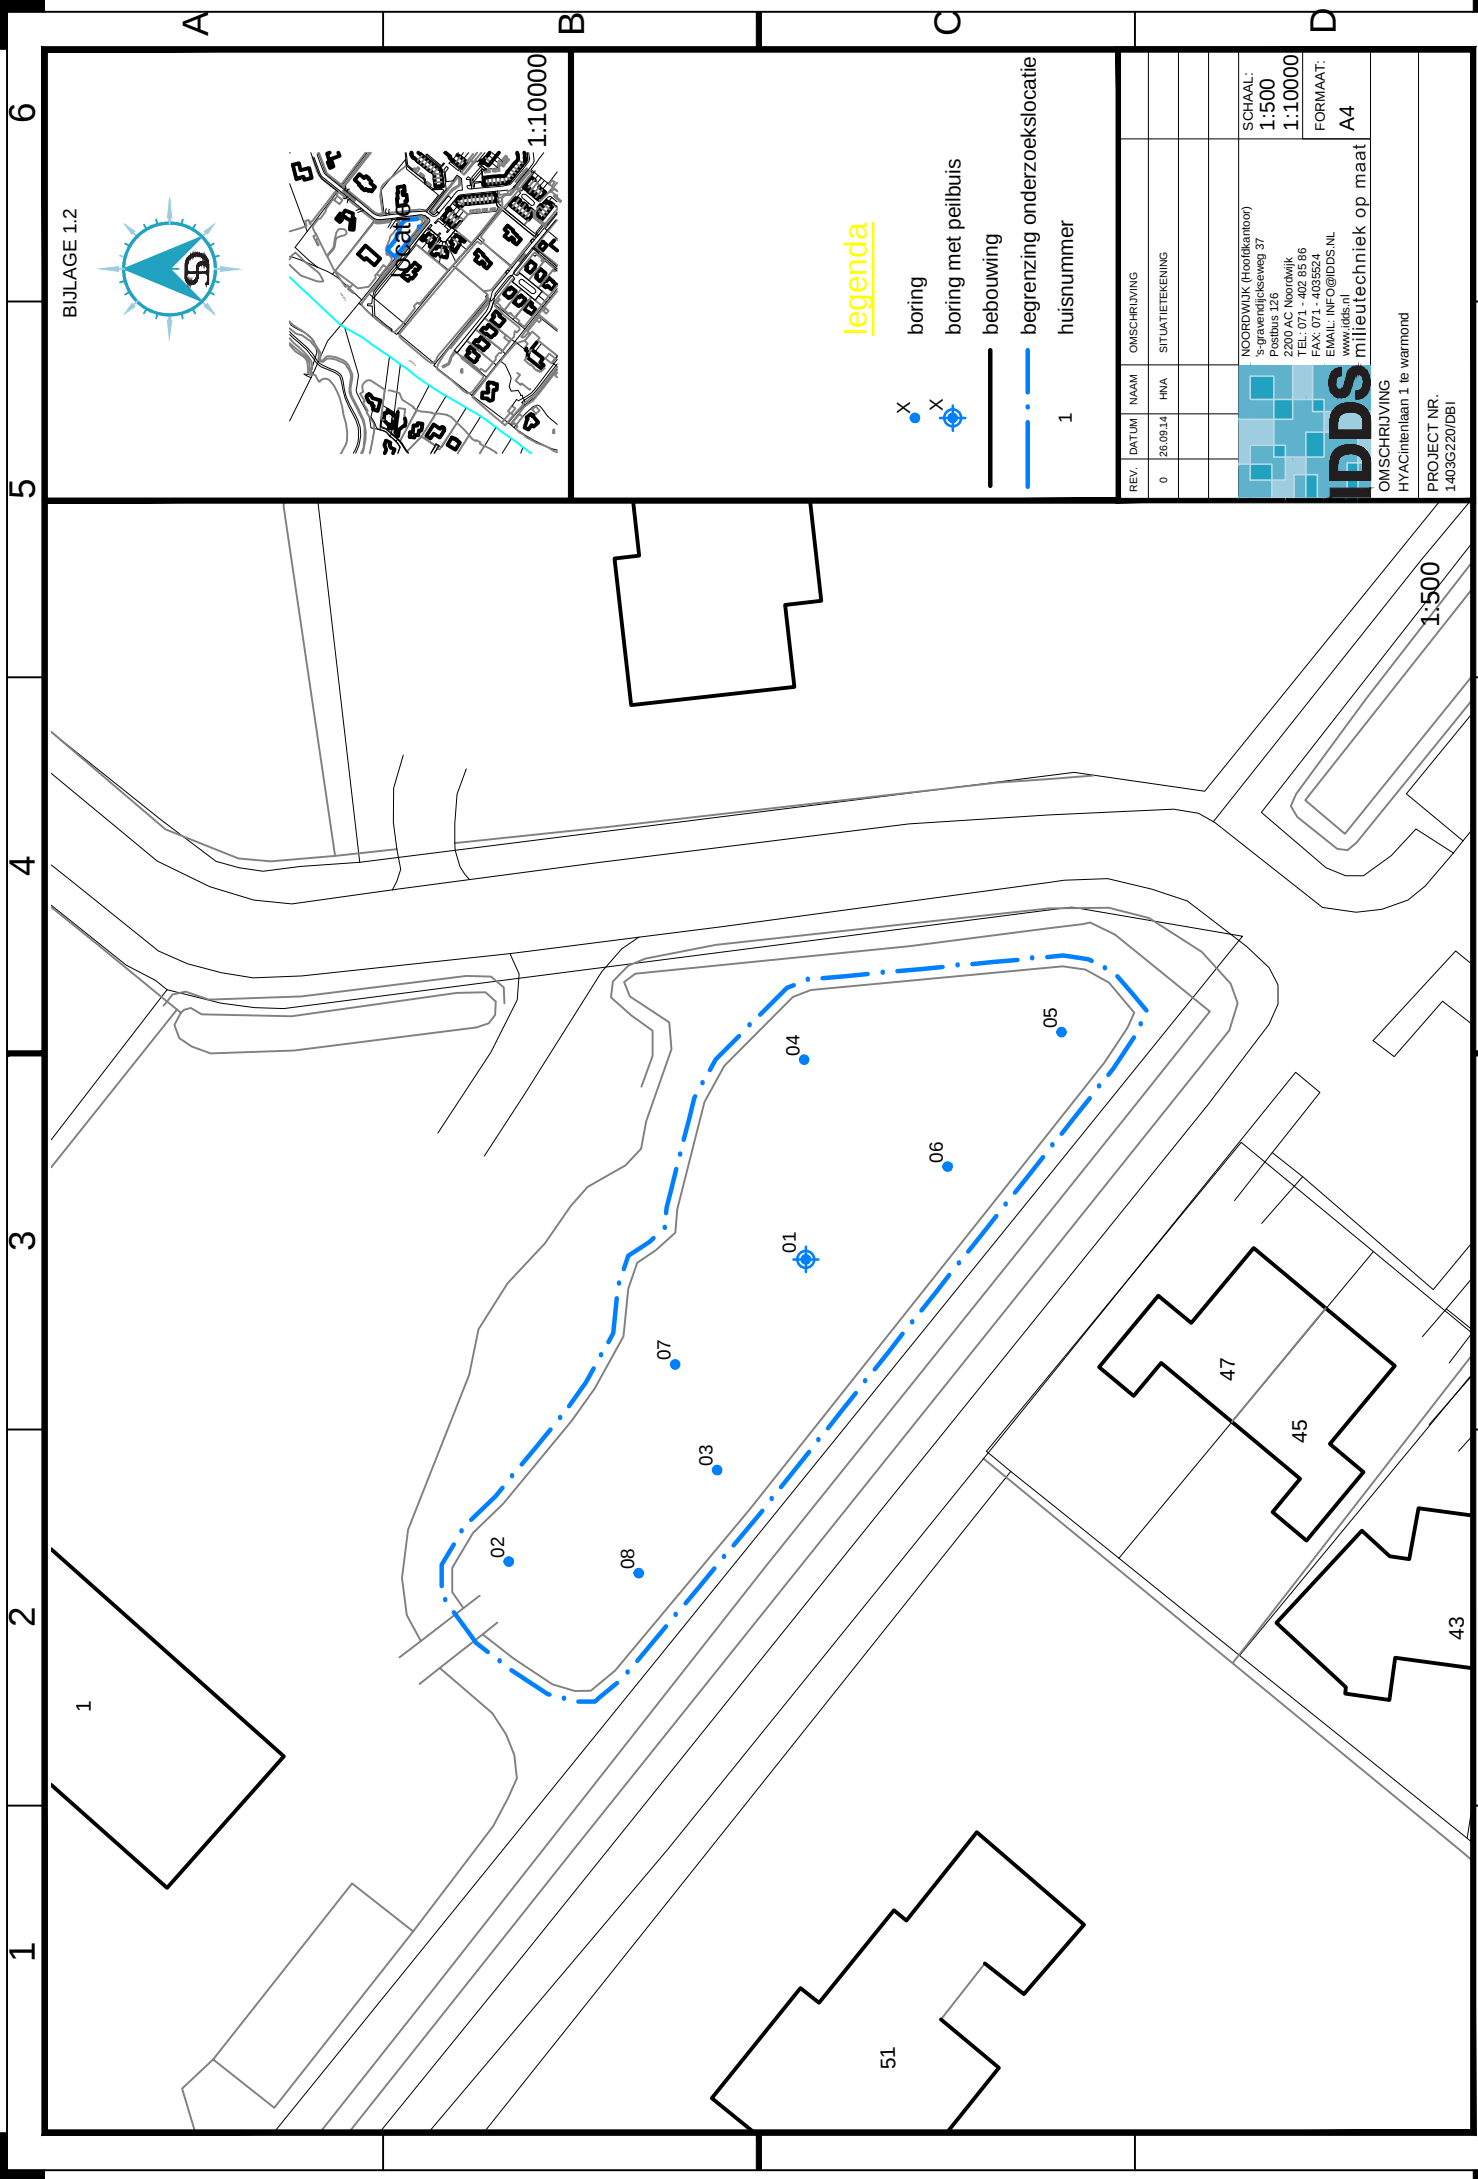
BIJLAGE 1.2

De veldwerkzaamheden zijn op 9 september 2014 uitgevoerd. Op 16 september 2014 heeft bemonstering van het grondwater plaatsgevonden. De uitgevoerde boringen zijn beschreven in tabel 3. De onderzoekslocatie en de posities van de meetpunten zijn weergegeven in de situatietekening van bijlage 1.2.

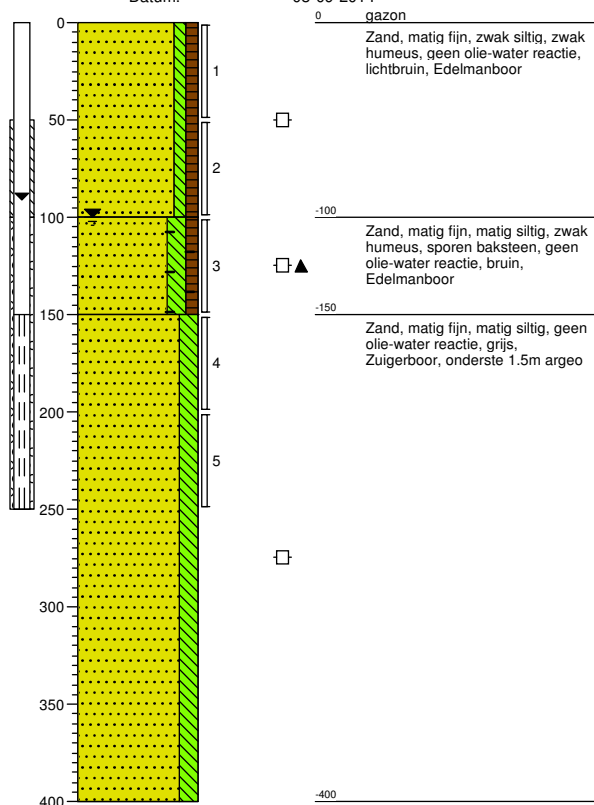
02

De bodem van het terrein bestaat vanaf het maaiveld tot de geboorde diepte van 4,0 m-mv uit zand. Een gedetailleerde beschrijving van de ter plaatse van de onderzoekslocatie aangetroffen bodemopbouw (lithologie) is weergegeven in bijlage 2 (boorstaten).

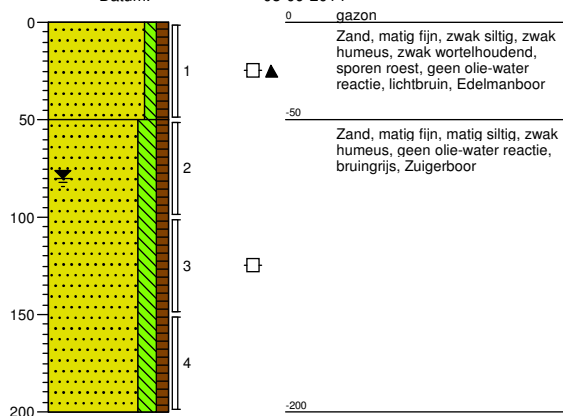
**Boring:****05**

| <i>Boring</i> | <i>Diepte<br/>[m-mv]</i> | <i>Samenstelling</i> | <i>Bijzonderheden</i> |
|---|---|---|---|
| 05 | 0,5 – 0,9 | matig fijn zand | sporen puin en zwak baksteenhoudend |

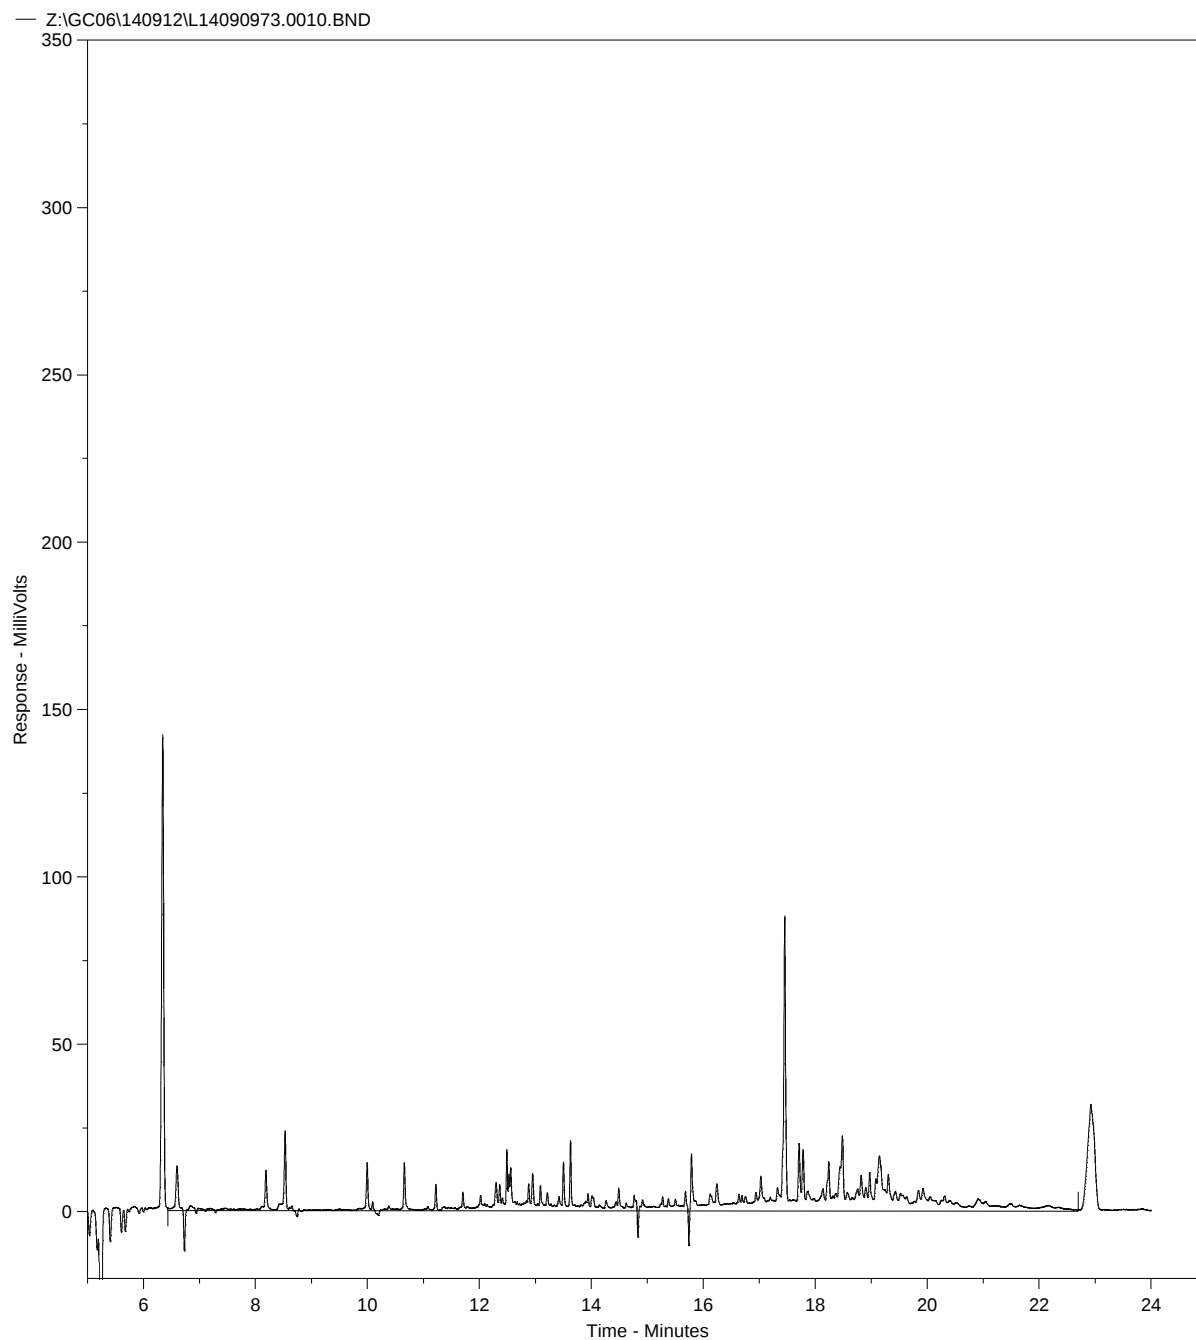
# L14090973.0010.RAW

**Concentratie C10-C40 in extract bedraagt 5.43 mg/l**

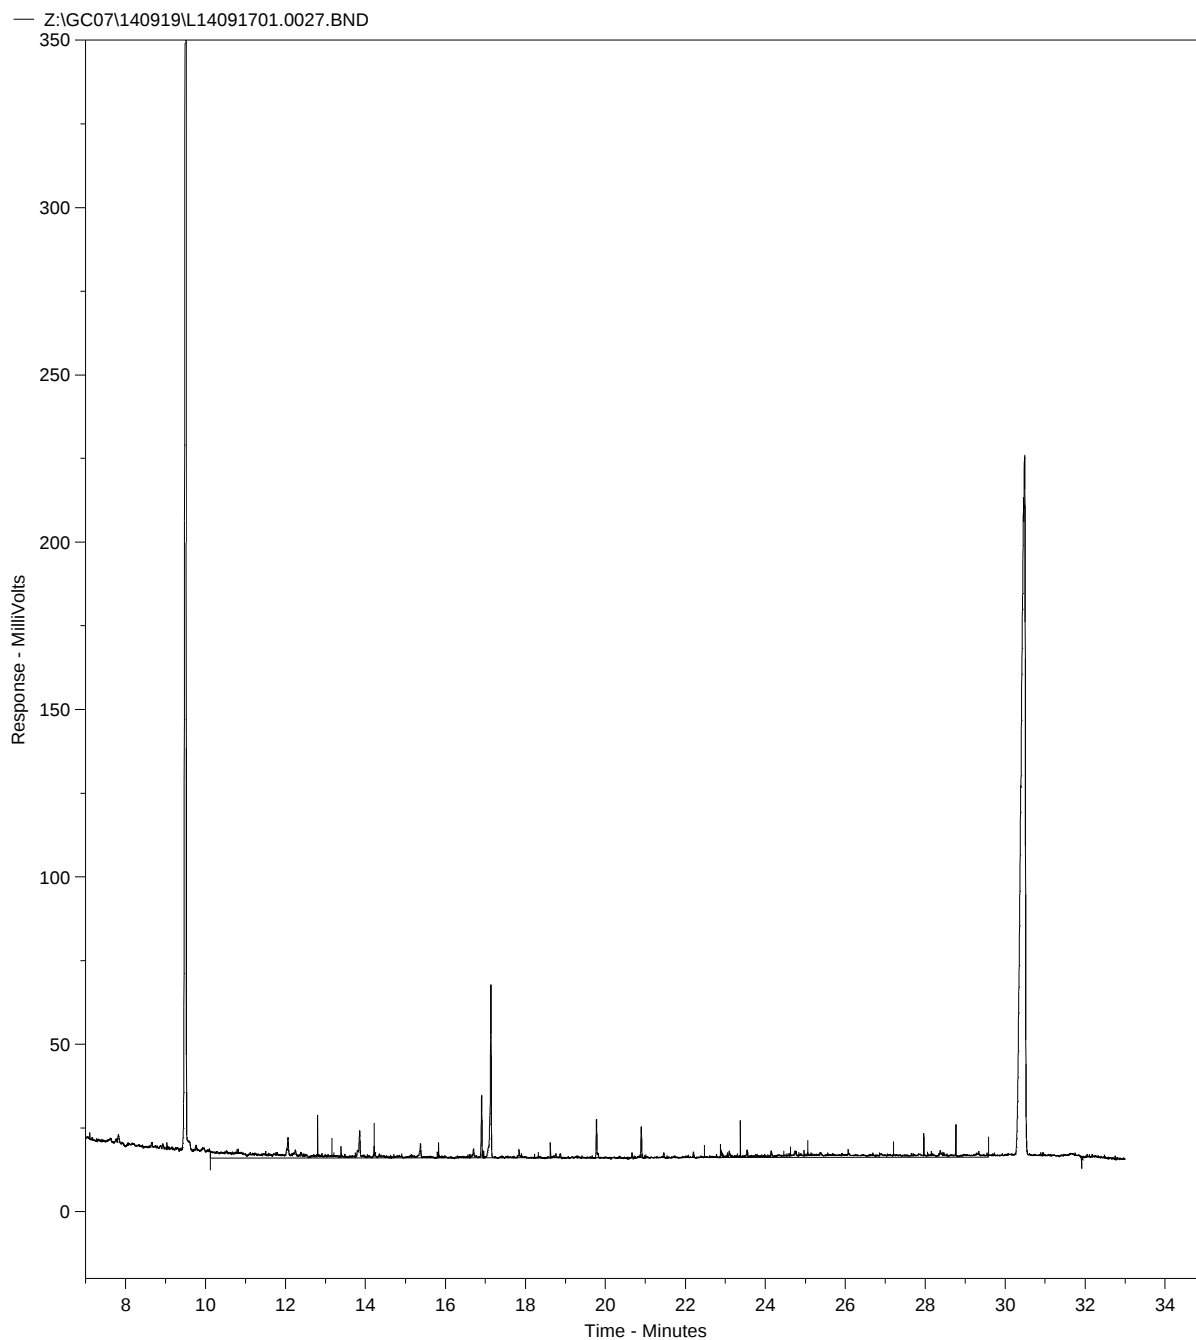
# L14091701.0027.RAW

**Concentratie C10-C40 in extract bedraagt 1.15 mg/l**

Totale oppervlakte C10-C40 bedraagt 789361.8
