**RAPPORT  
betreffende een  
verkennd  
bodemonderzoek  
Torenlaan  
te Voorhout**

Datum : 21 augustus 2015  
Kenmerk : 1502G930/DBI/rap1  
Auteur : De heer D.D.C.A. Bijl

In opdracht van Rho adviseurs B.V. is een verkennend milieukundig bodemonderzoek verricht op de locatie Torenlaan te Voorhout. De onderzoekslocatie is in twee deelgebieden opgesplitst, te weten:

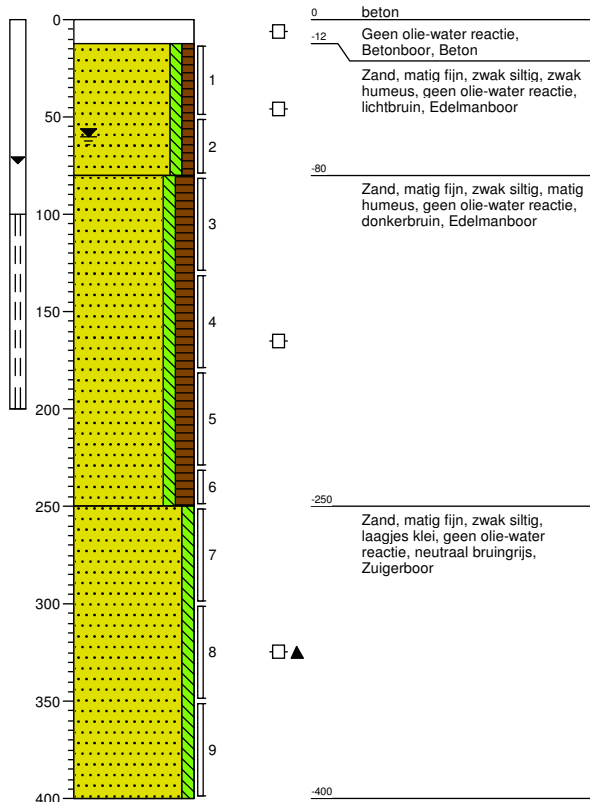
## Boring:

De bodem van het terrein bestaat vanaf het maaiveld tot de geboorde diepte van 4,0 m-mv uit zand op beide locaties. Ter plaatse van het oostelijk deel is een laagje veen waargenomen. Een gedetailleerde beschrijving van de ter plaatse van de onderzoekslocatie aangetroffen bodemopbouw (lithologie) is weergegeven in bijlage 2 (boorstaten).

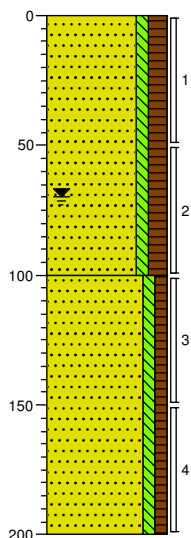
Zand, matig fijn, zwak siltig, matig humeus, geen olie-water reactie, donkerbruin, Edelmanboor

Zand, matig fijn, zwak siltig, zwak humeus, resten planten, geen olie-water reactie, neutraal grijsbruin, Edelmanboor

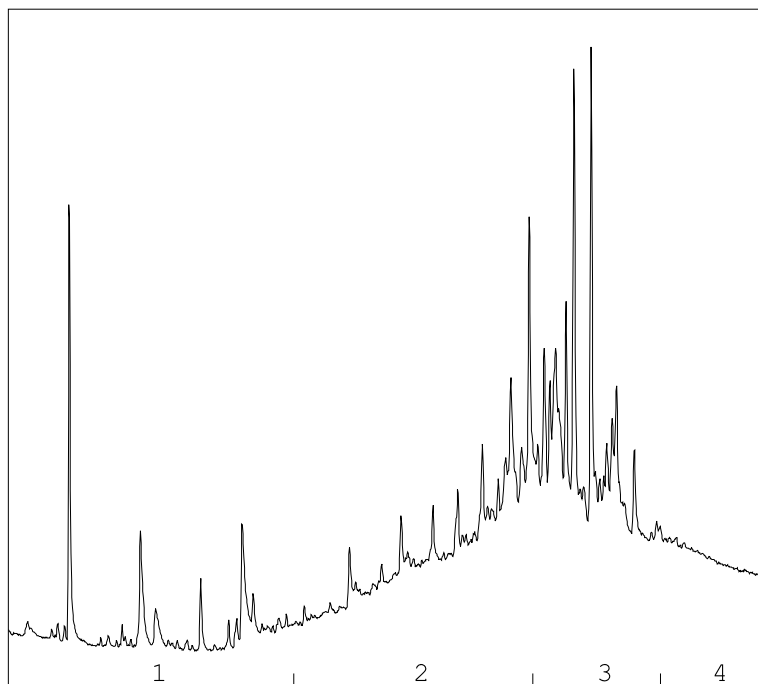
## OLIECHROMATOGRAM

Monstercode : 3255500  
Project omschrijving : 1502G930-Torenlaan  
Uw referentie : MM01 01 (12-50) 02 (18-50) 03 (12-50) 25 (12-60) 26 (12-60)  
Methode : minerale olie (florisil clean-up)

minerale olie gehalte: < 35 mg/kg ds

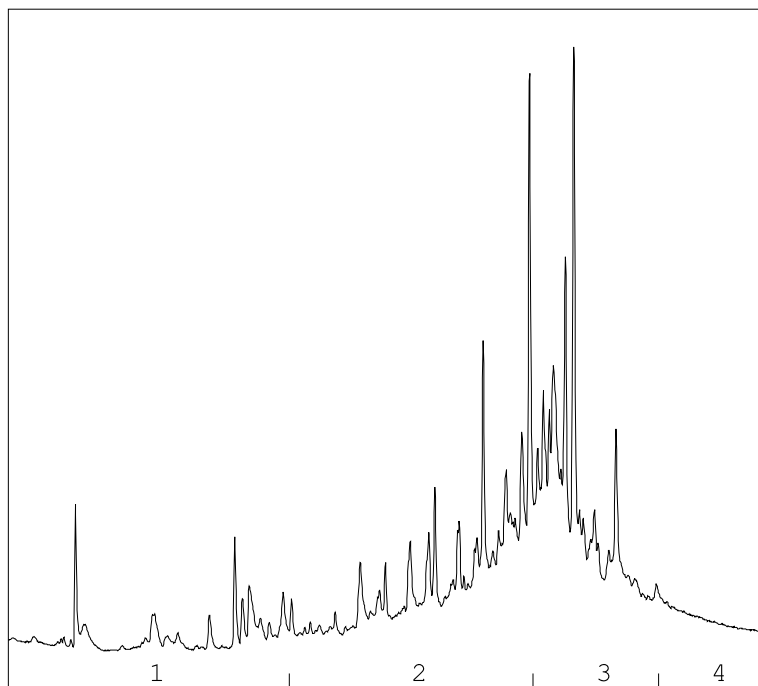
## OLIECHROMATOGRAM

Monstercode : 3255503  
Project omschrijving : 1502G930-Torenlaan  
Uw referentie : MM11 06 (0-50) 07 (0-50)  
Methode : minerale olie (florisil clean-up)

minerale olie gehalte: < 35 mg/kg ds

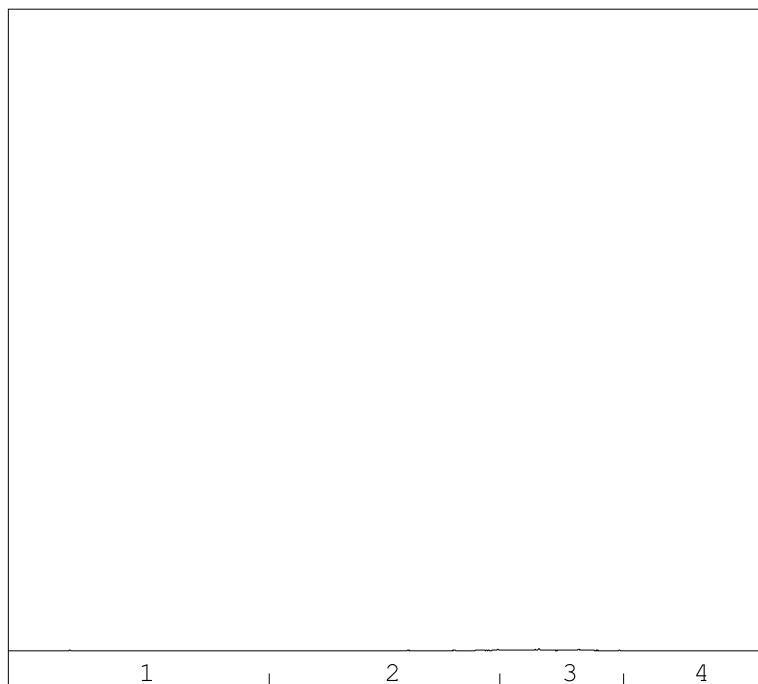
## OLIECHROMATOGRAM

Monstercode : 3255504  
Project omschrijving : 1502G930-Torenlaan  
Uw referentie : MM12 08 (0-50) 09 (0-50) 10 (0-50) 13 (0-50) 16 (0-50) 18 (0-50)  
Methode : minerale olie (florisil clean-up)

minerale olie gehalte: < 35 mg/kg ds

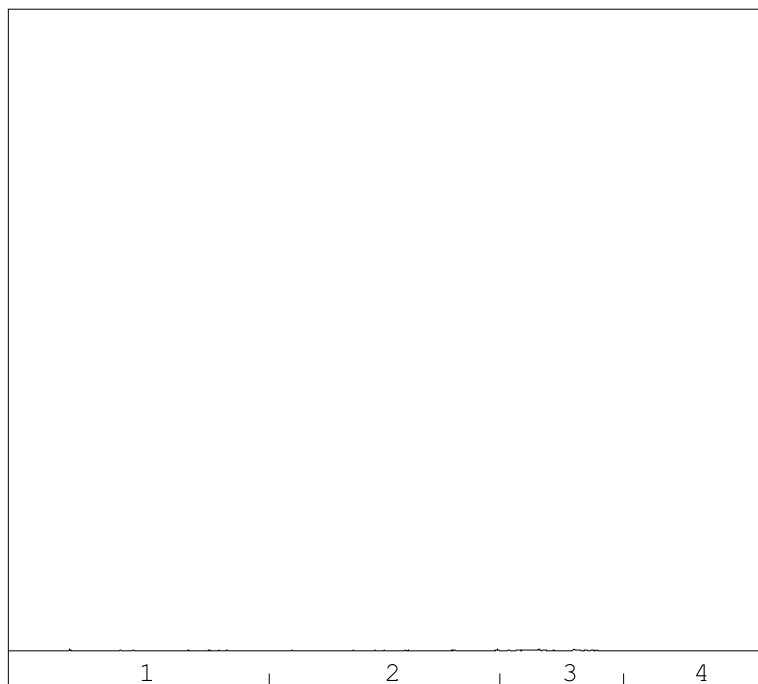
## OLIECHROMATOGRAM

Monstercode : 3255505  
Project omschrijving : 1502G930-Torenlaan  
Uw referentie : MM13 06 (50-100) 07 (50-100) 08 (50-100) 09 (50-100) 10 (50-100)  
Methode : minerale olie (florisil clean-up)

minerale olie gehalte: < 35 mg/kg ds

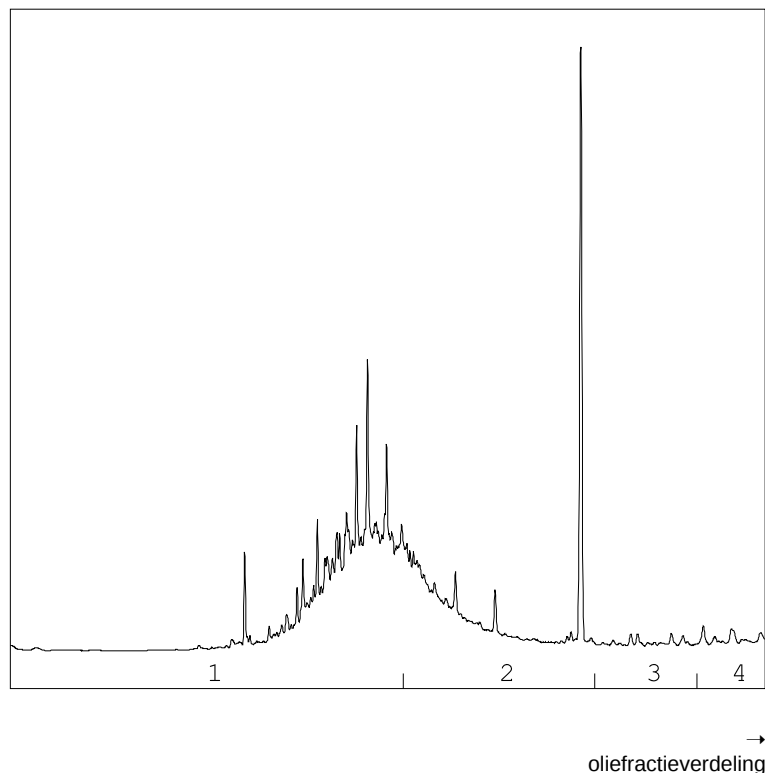
## OLIECHROMATOGRAM

Monstercode : 3355093  
Project omschrijving : 1502G930-Torenlaan  
Uw referentie : 01-1-1 01 (100-200)  
Methode : minerale olie (florisil clean-up)

| 1) fractie > C10 - C19 | 69 % |

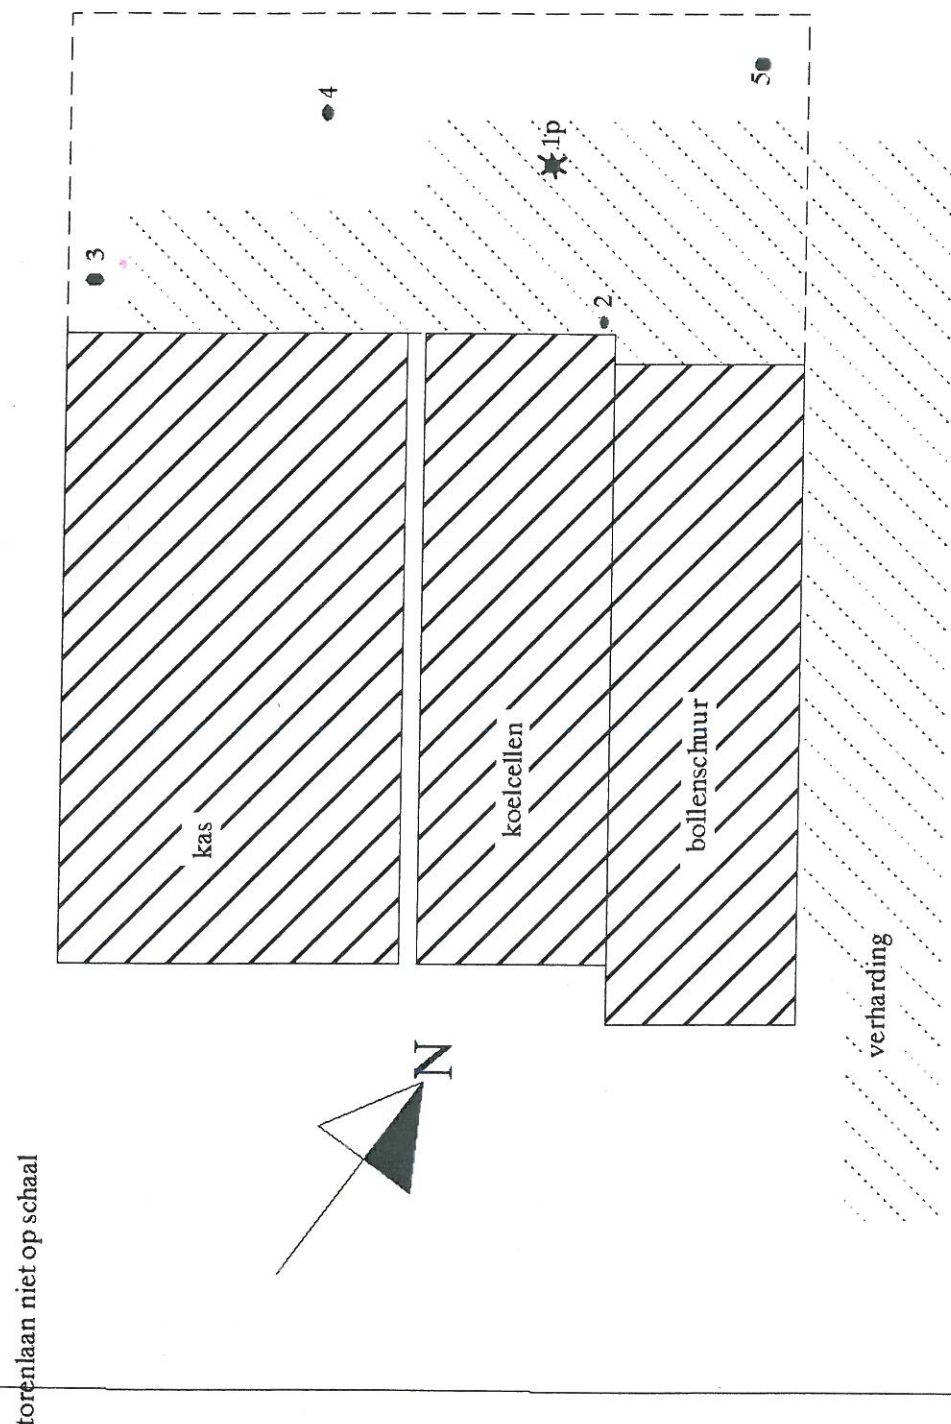
\* 1p = peilbuis

● = boring 0 – 50 cm

Omdat de analyseresultaten van enkele onderzochte parameters in de bovengrond (kwik, zink en PAK's) de streefwaarde juist overschrijden, moet geconcludeerd worden dat de gestelde hypothese van "niet verdachte lokatie" niet geheel juist is.
