**RAPPORT  
betreffende een  
verkennd  
bodemonderzoek  
Van den Woudestraat 1A  
te Warmond**

Datum : 2 februari 2016016  
Kenmerk : 1511H772/ABI/rap1  
Auteur : Mevrouw drs. A.D. van Biemen-Prinsen

In opdracht van Rho Adviseurs is een verkennend milieukundig bodemonderzoek verricht op de locatie Van den Woudestraat 1A te Warmond.

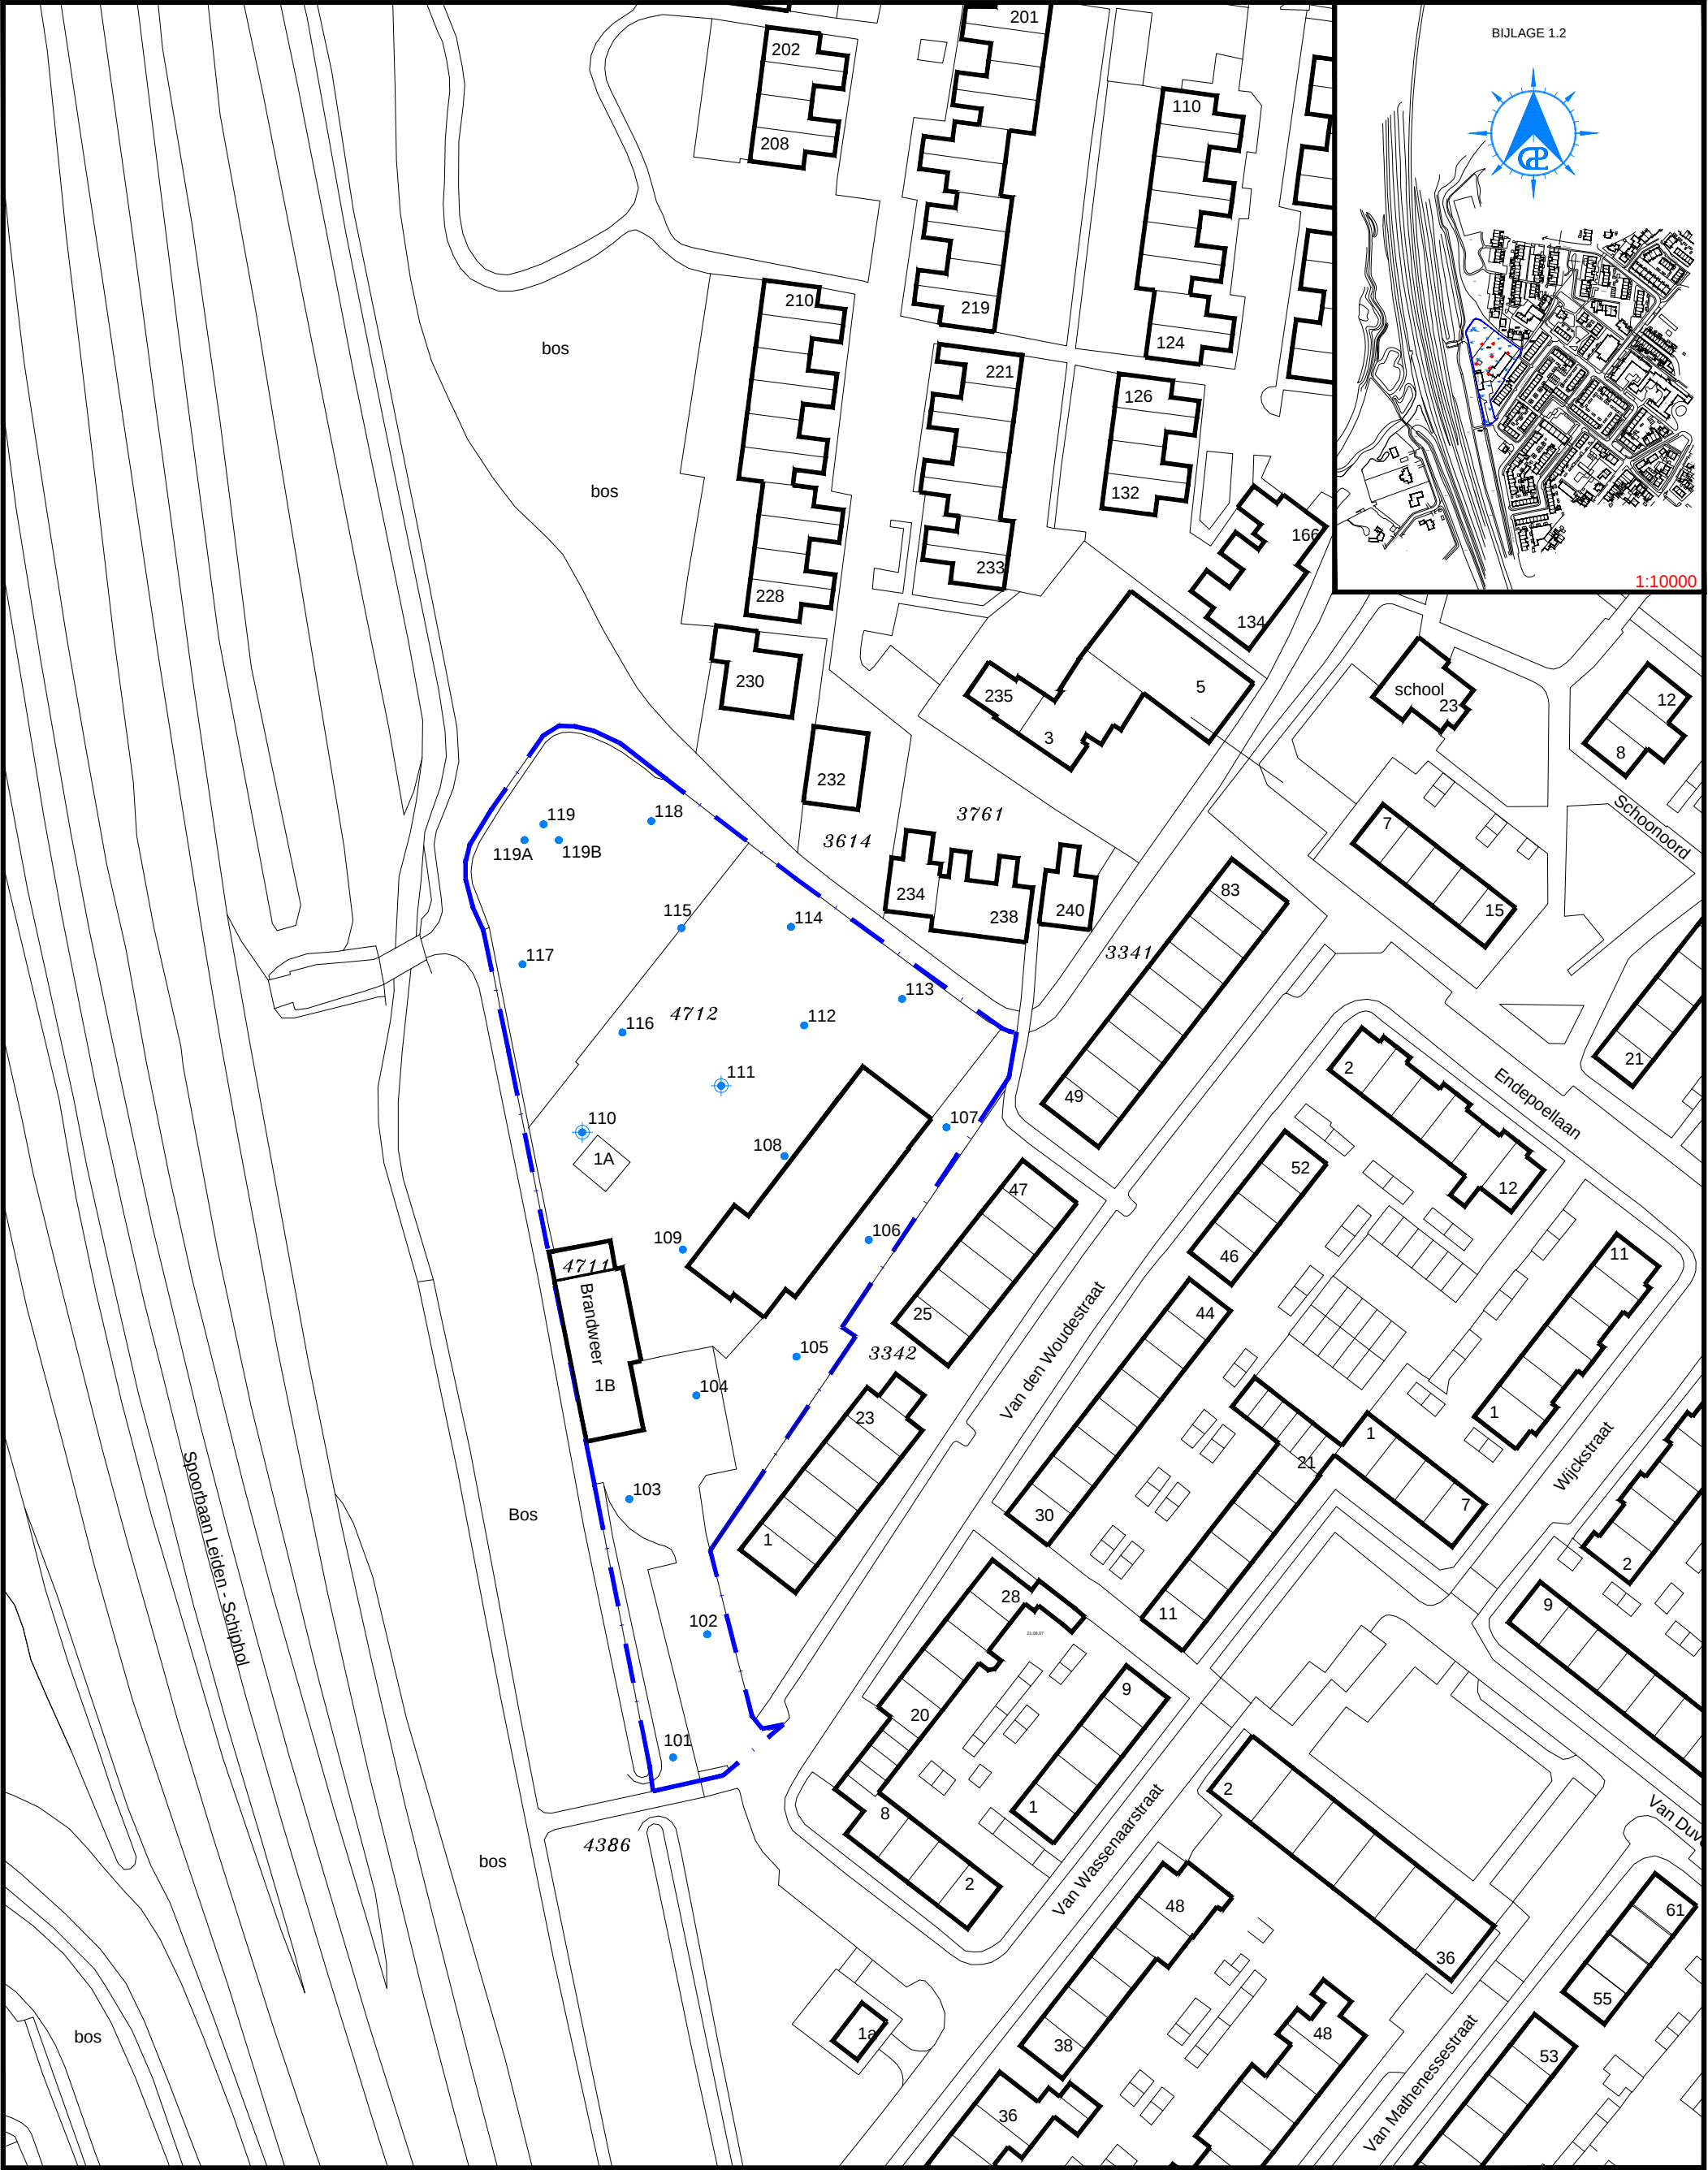
1.2 SITUATIETEKENING

De veldwerkzaamheden zijn op 14 januari 2016 uitgevoerd. Op 21 januari 2016 heeft bemonstering van het grondwater plaatsgevonden. De uitgevoerde boringen zijn beschreven in tabel 3. De onderzoekslocatie en de posities van de meetpunten zijn weergegeven in de situatietekening van bijlage 1.2.

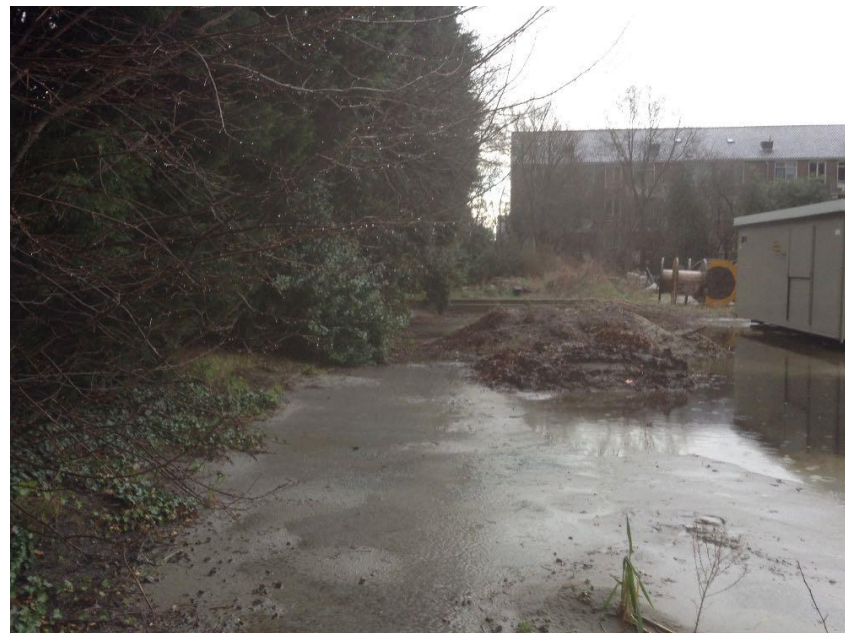
Braakliggend achterterrein

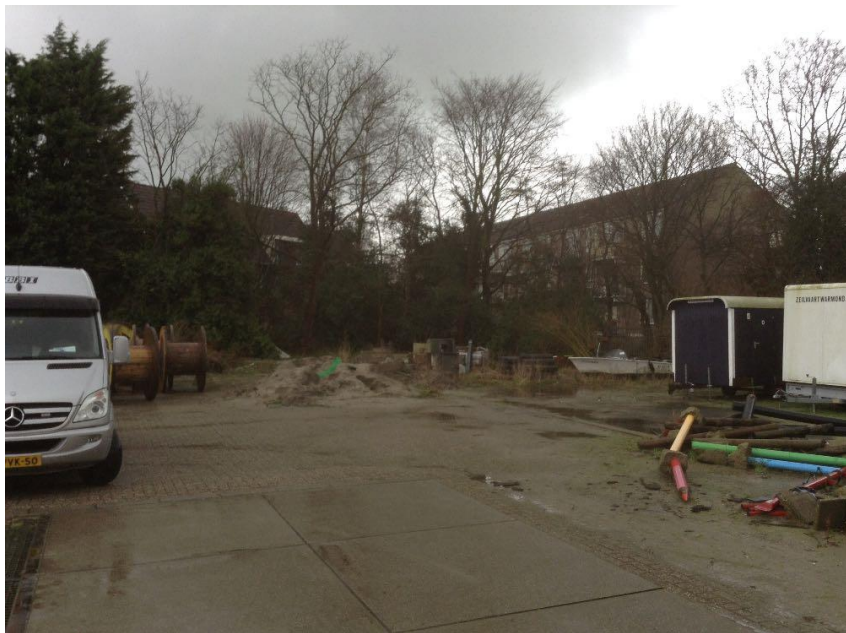
Voorterrein met stelcon

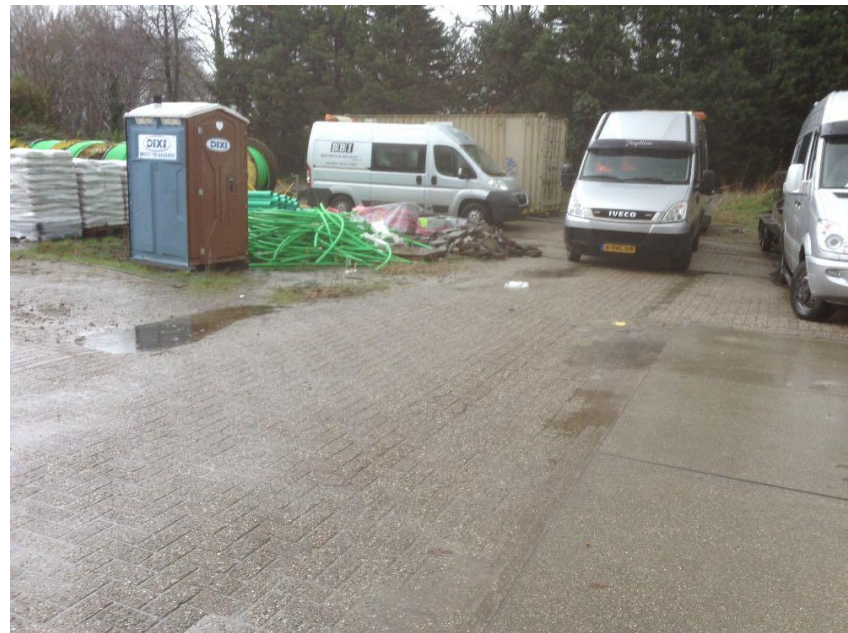
Voorterrein met stelcon
