**RAPPORT**  
**Nader bodemonderzoek**  
**J.P. Gouverneurlaan 20 te**  
**Sassenheim**

Datum : 15 december 2015  
Kenmerk : 1502H037/DBI/rap2.1  
Auteur : De heer D.D.C.A. Bijl

In opdracht van Sedos is een nader bodemonderzoek uitgevoerd op de locatie J.P. Gouverneurlaan 20 te Sassenheim.

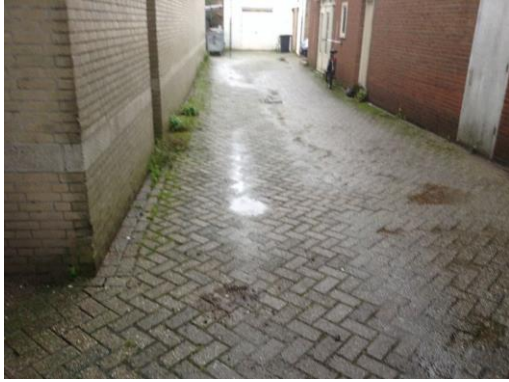
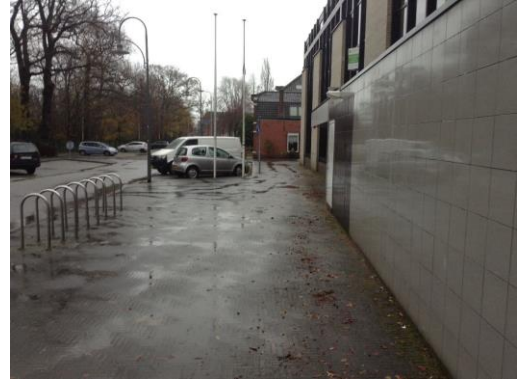
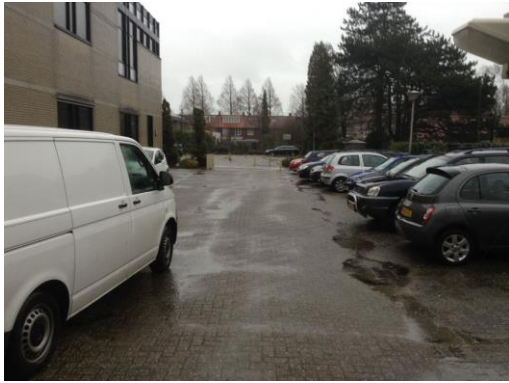
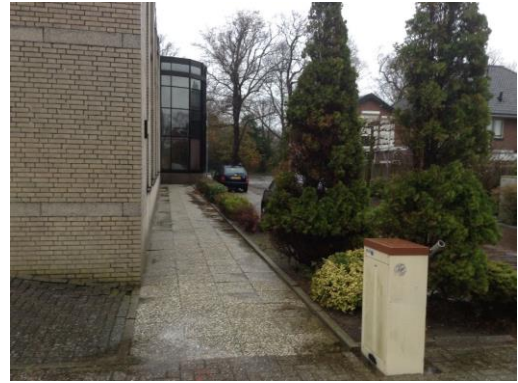
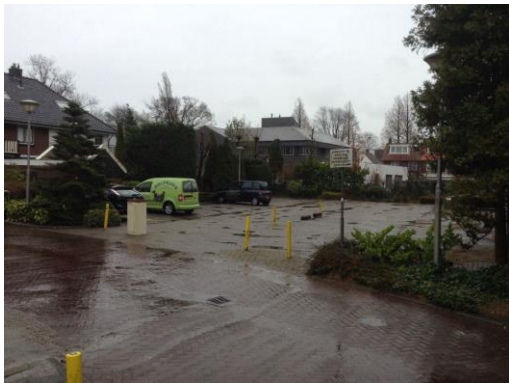
**BIJLAGE 5**  
FOTOREPORTAGE

Op 18 juni 2015 heeft een locatie-inspectie plaatsgevonden inzake het huidige gebruik. Op de locatie bevinden zich momenteel een voormalig Rabobankgebouw, parkeerplaatsen en groenstroken. Tussen het voormalige Rabobankgebouw en de parkeerplaatsen is de openbare weg Keerweerlaan aanwezig. Deze weg zal (nagenoeg) onveranderd blijven en derhalve niet meegenomen worden in onderhavig onderzoek. Men is voornemens het bestaande pand te slopen en nieuwbouw te realiseren. Overige aspecten ten aanzien van de onderzoekslocatie staan hieronder beknopt omschreven:

- tijdens de locatie-inspectie zijn op het maaiveld van de onderzoekslocatie geen asbestverdachte materialen waargenomen;
- op en in de nabijheid van de onderzoekslocatie zijn geen zakkingen, dan wel ophogingen in het maaiveld waargenomen welke kunnen duiden op de aanwezigheid van mogelijke (sloot)dempingen;
- ter plaatse van de onderzoekslocatie zijn geen huidige (bodem)bedreigende activiteiten waargenomen die een mogelijke bodemverontreiniging (hebben) kunnen veroorzaken.
