## Poelweg 2a te Warmond

Milieuhygiënisch vooronderzoek  
Verkennd milieukundig bodemonderzoek

Kenmerk : 1905M631/ISO/rap1  
Datum : 13 september 2019

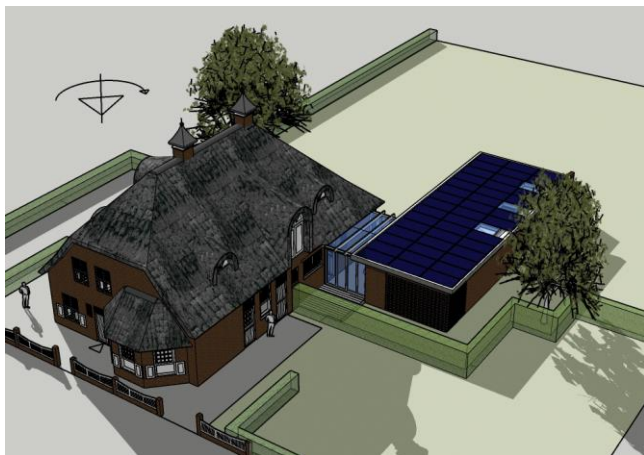
Afbeelding 1: Projectie geplande aanbouw ter plaatse van de onderzoekslocatie (bron: VVHK architecten)

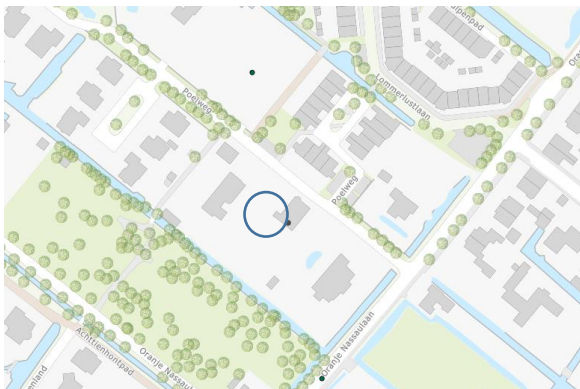
| Onderzoeksvraag | | |
|---|---|---|
| Belendingen | Alle richtingen | <p>Rondom de locatie is sprake van een bestaand woonhuis met tuin. Het openbaar gebied betreft de oostelijk gelegen Poelweg.</p> <p>Afbeelding 2: onderzoekslocatie en belendingen (bron: IDDS Projectenkaart)</p> |

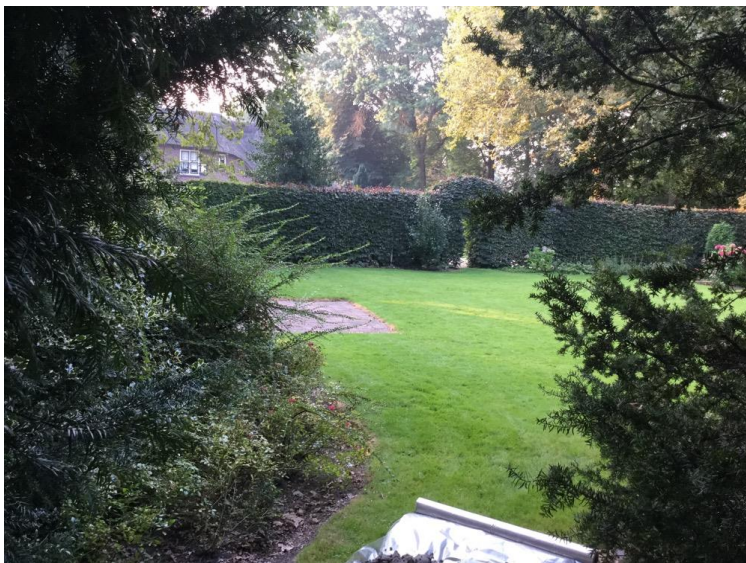
De terreinverkenning is op 27 augustus uitgevoerd. Op basis van de terreinverkenning blijkt geen sprake te zijn van aanvullende bijzonderheden. Op basis van de terreinverkenning hebben zich geen wijzigingen voorgedaan ten opzichte van de reeds verkregen gegevens.

Afbeelding 3: Onderzoekslocatie kijkend naar het zuidwesten

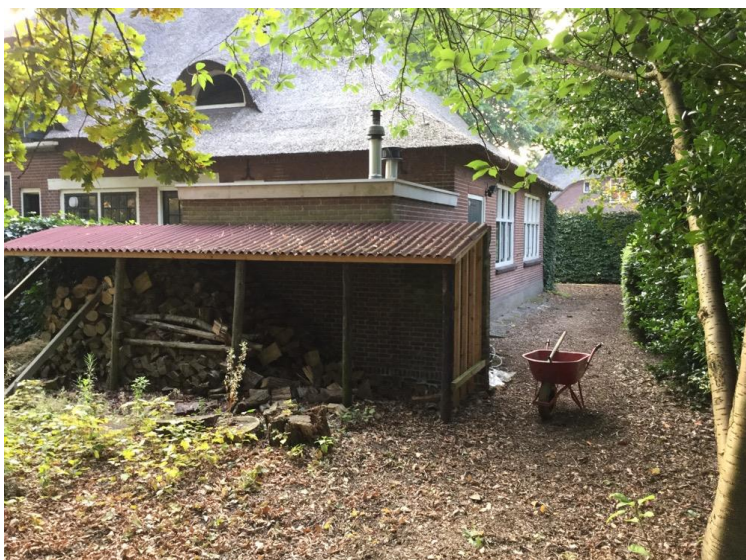
Afbeelding 4: Onderzoekslocatie kijkend naar het zuidoosten

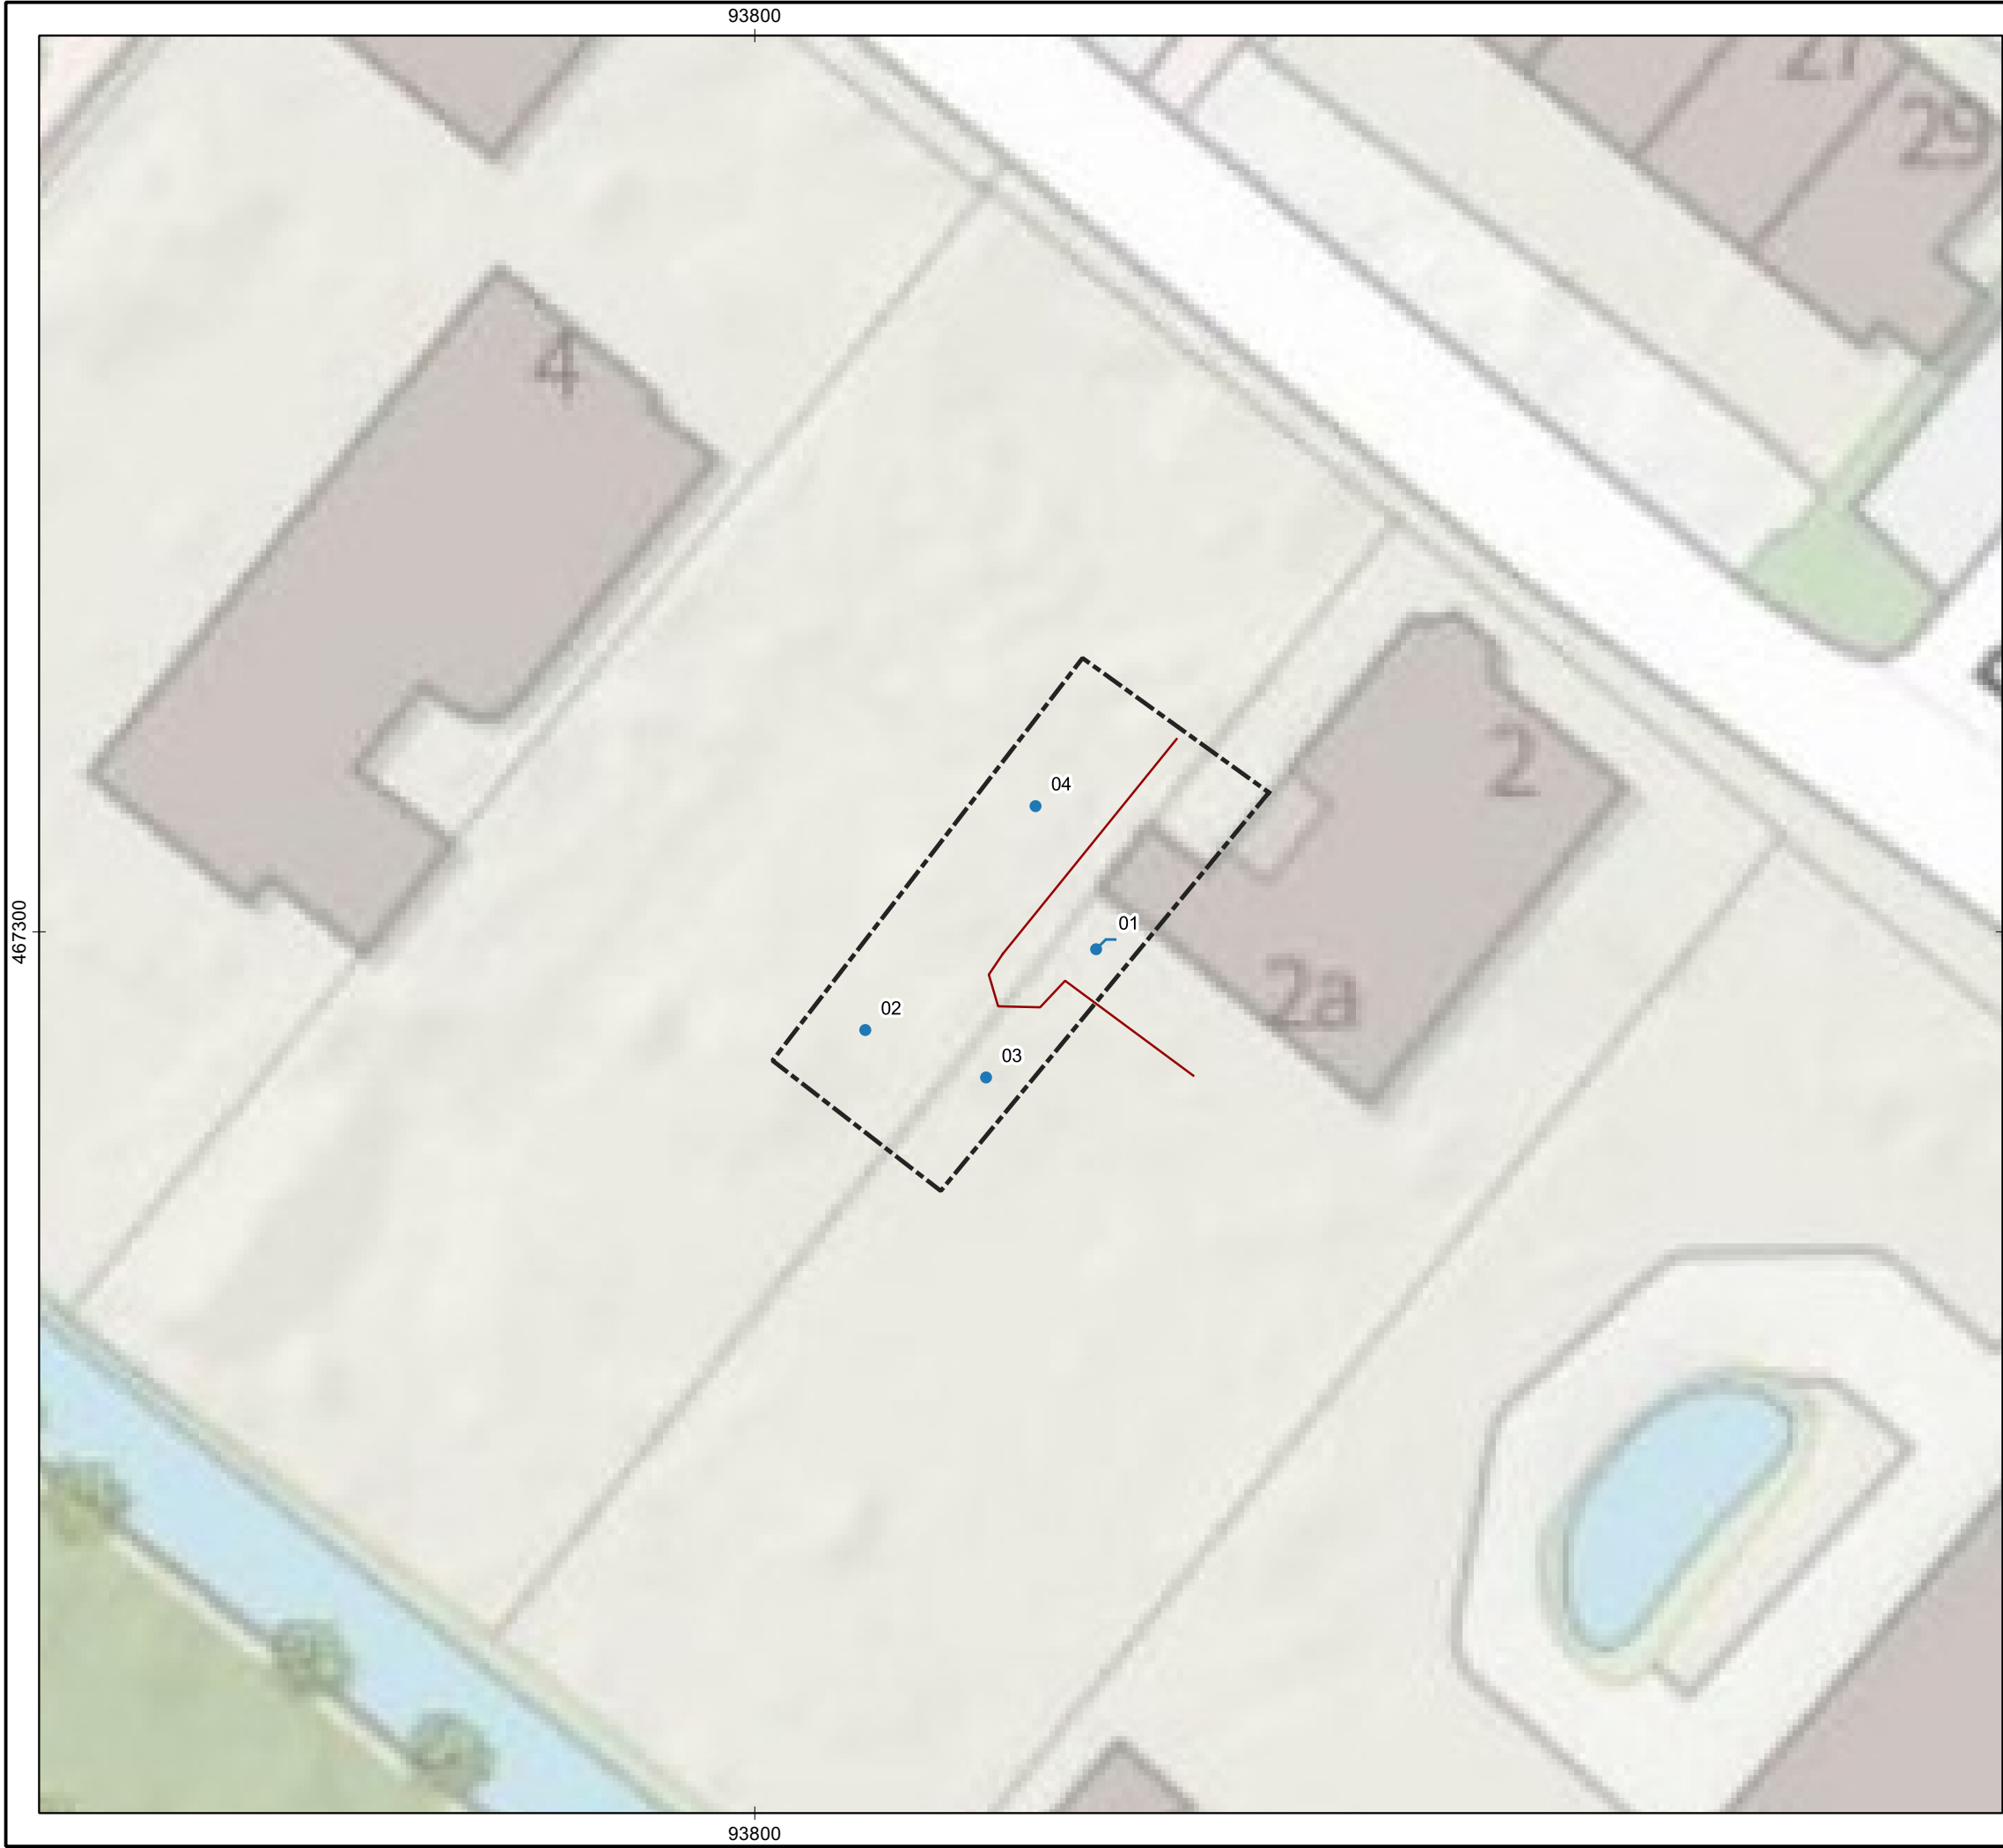
1.2 SITUATIETEKENING MET BOORPUNTEN

- Legenda
- Onderzoeksgebied
  - Boringen
    - Boring
    - Boring met peilbuis
  - Kabels en leidingen
    - Laagspanning

Een samenvatting van de tijdens het veldonderzoek uitgevoerde werkzaamheden is opgenomen in de navolgende tabel. De posities van de genoemde meetpunten zijn weergegeven op situatietekening 1.1 die in bijlage 1 is opgenomen.

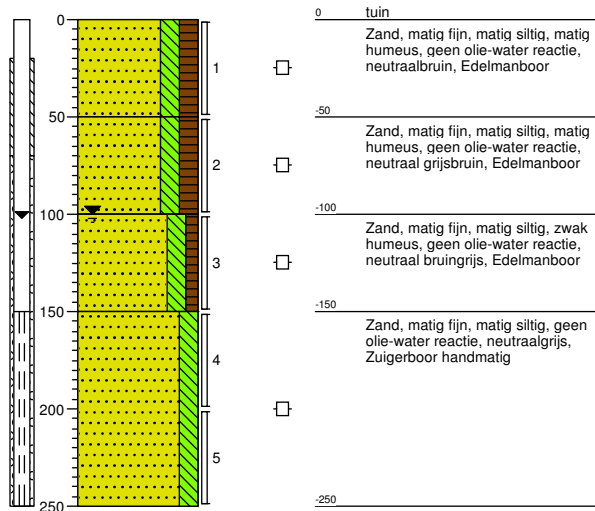
**Boring:****02**

Per meetpunt is de texturele, minerale en organische samenstelling van de bodem nauwkeurig beschreven. Op basis van deze beschrijving is per meetpunt een boorstaat vervaardigd. De boorstaten zijn opgenomen in bijlage 3.

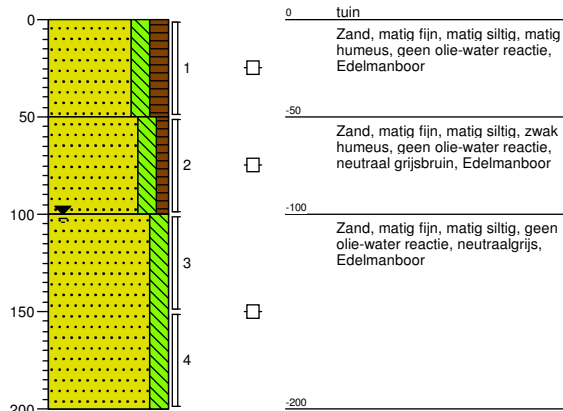
**Boring:****03**

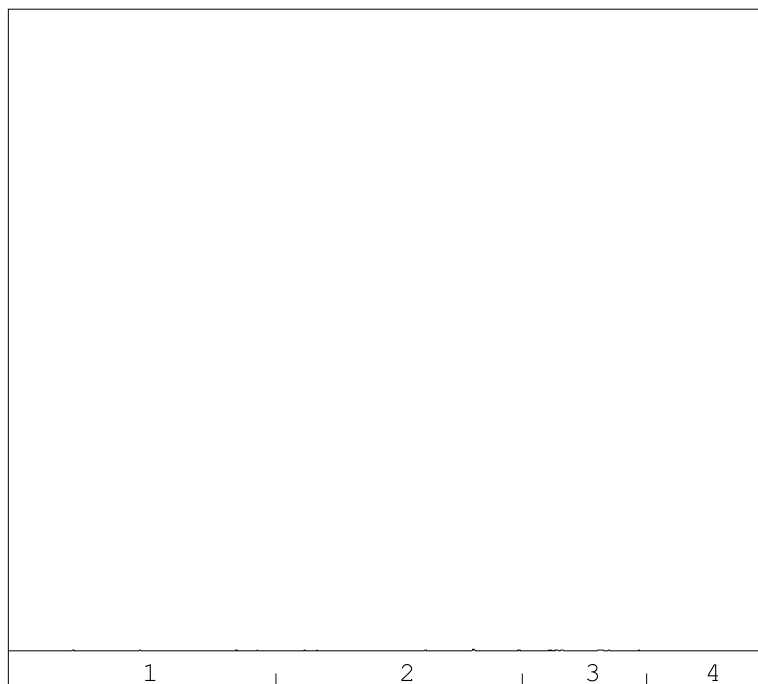
OLIECHROMATOGRAM

**Monstercode** : 6064474  
**Project omschrijving** : 1905M631-Poelweg  
**Uw referentie** : MM01 01 (0-50) 02 (0-50) 03 (0-50) 04 (0-50)  
**Methode** : minerale olie (florisil clean-up)

**minerale olie gehalte: <35 mg/kg ds**

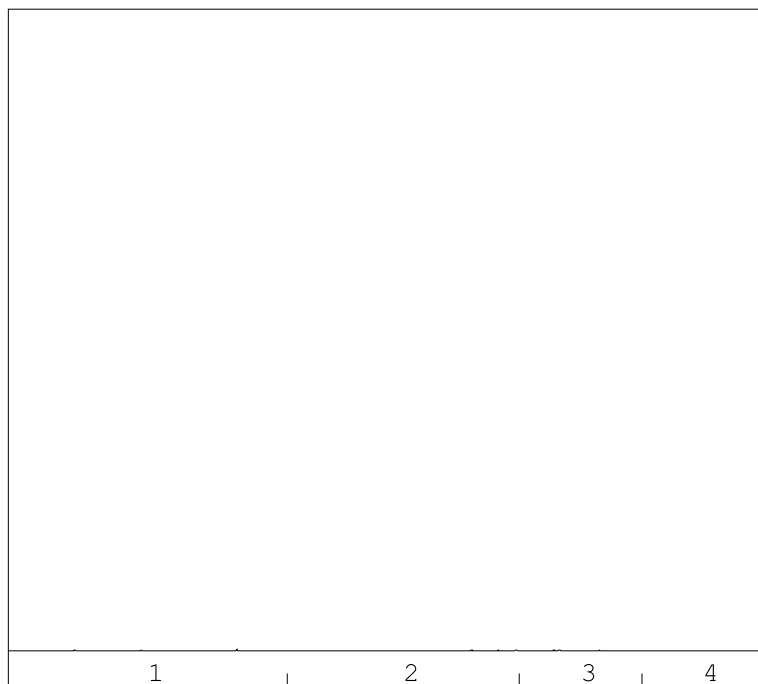
OLIECHROMATOGRAM

**Monstercode** : 6064475  
**Project omschrijving** : 1905M631-Poelweg  
**Uw referentie** : MM02 01 (100-150) 02 (100-150)  
**Methode** : minerale olie (florisil clean-up)

**minerale olie gehalte: <35 mg/kg ds**

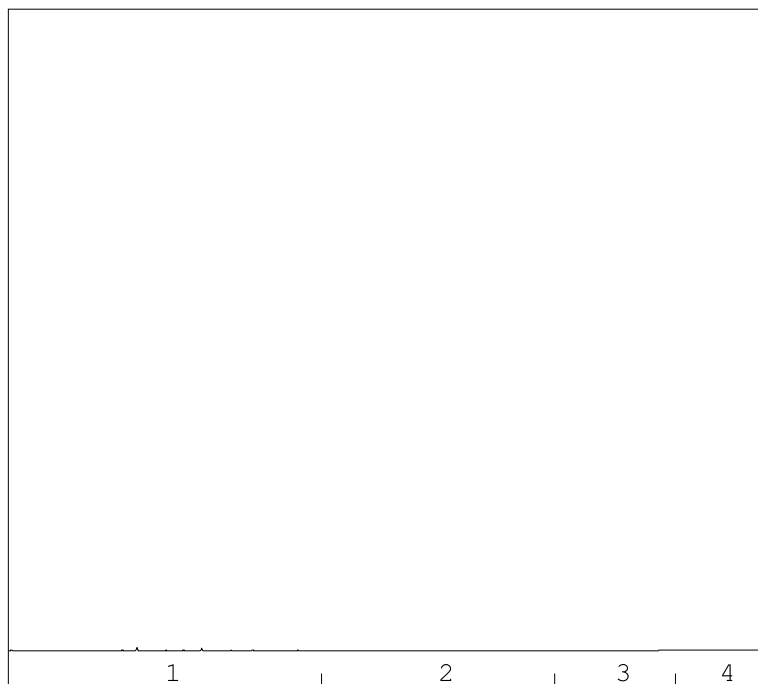
OLIECHROMATOGRAM

**Monstercode** : 6070471  
**Project omschrijving** : 1905M631-Poelweg 2a Warmond  
**Uw referentie** : 01-1-1 01 (150-250)  
**Methode** : minerale olie (florisil clean-up)

**minerale olie gehalte: <50 µg/l**
