# Verkennd bodemonderzoek Westerstraat ong. te Sassenheim

Aeres Milieu Projectnummer : AM19344  
Status rapport : Definitief (versie 1)  
Datum : 14 september 2020

Opdrachtgever : BRO  
Rhijnspoorplein 38  
1018 TX Amsterdam

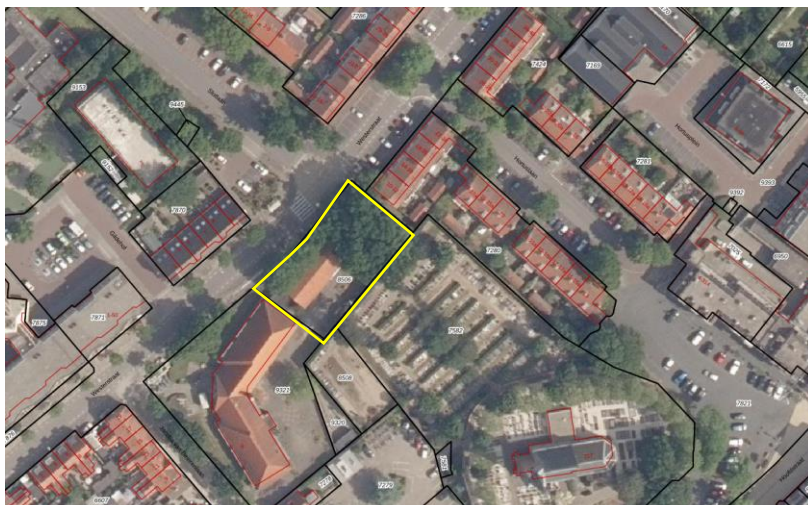
De onderzoekslocatie ligt aan de Westerstraat ong. te Sassenheim. Kadastraal is de locatie bekend als gemeente Teylingen Sassenheim, sectie A, nummer 8506. De coördinaten volgens het R.D. stelsel zijn  $X = 95.846 / Y = 471.424$ . Zie bijlage 1 voor een kadastrale kaart. Op onderstaande luchtfoto is de globale begrenzing van de onderzoekslocatie weergegeven. De binnen de contour zichtbare bebouwing is inmiddels gesloopt.

Afbeelding 1: globale begrenzing onderzoekslocatie (bron luchtfoto: pdokviewer)

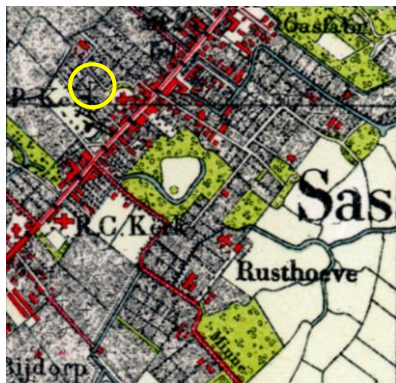
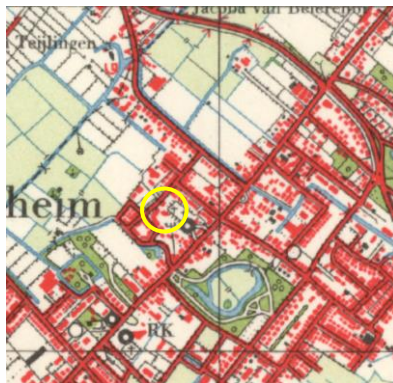
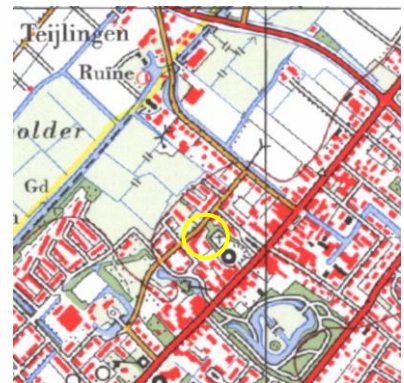
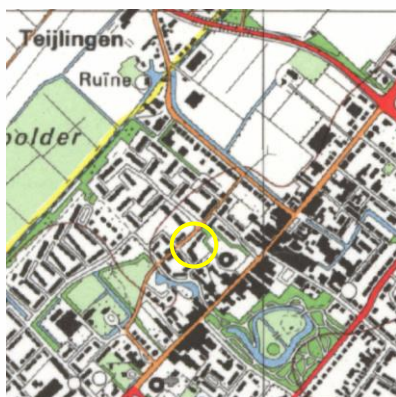
Afbeelding 2: geraadpleegde historische kaarten (bron kaarten: topotijdreis.nl)

In het kader van het vooronderzoek is historisch kaartmateriaal bestudeerd. Uit kaartmateriaal van 1950 is af te leiden dat de onderzoekslocatie niet bebouwd is. Op de kaart uit 1960 is bebouwing op de locatie waar te nemen. Het betreft het recent gesloopte gebouw. In de periode 1980-1990 is de bebouwde kern van Sassenheim in westelijke richting verder uitgebreid.

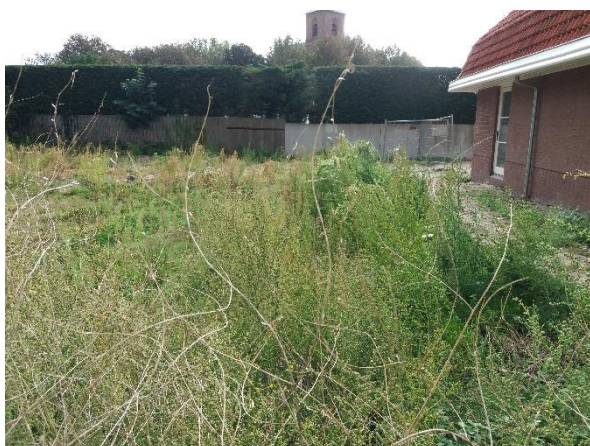
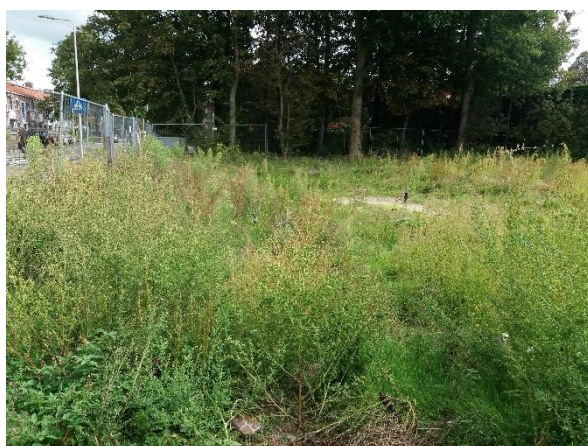
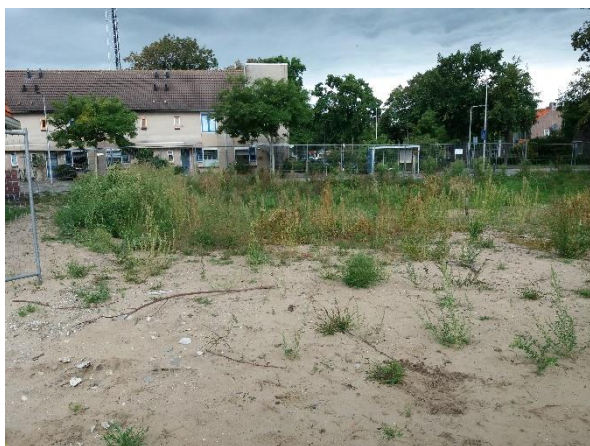
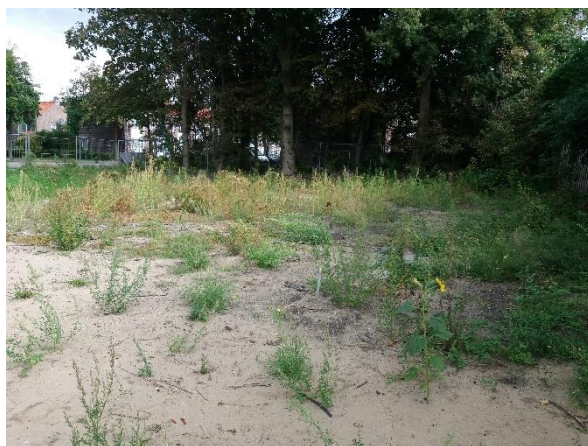
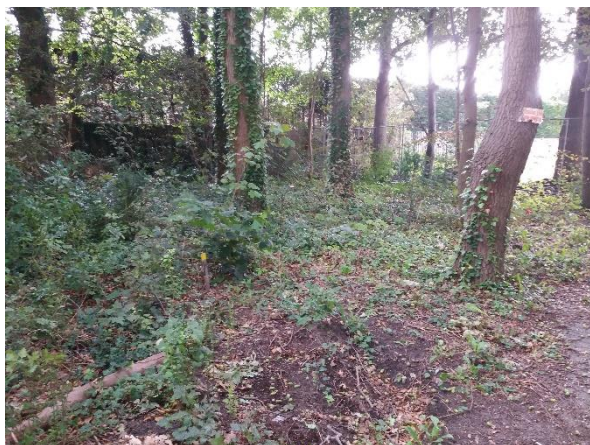
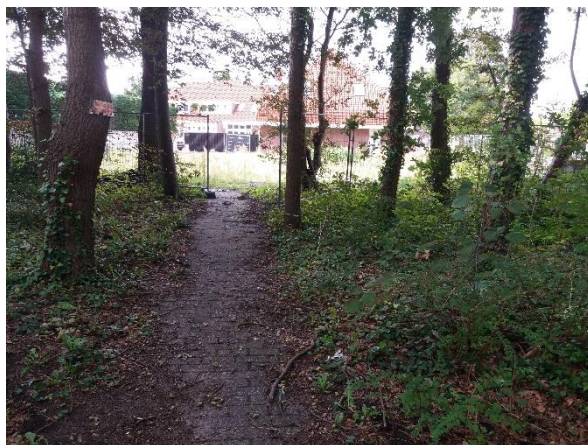
Foto's onderzoekslocatie

De onderzoekslocatie ligt grotendeels braak. Het noordelijk deel is ingericht als groenstrook met bomen. In het westen wordt de onderzoekslocatie begrensd door de Westerstraat, in het zuidwesten en noordwesten door bebouwing aan de Westerstraat (nr. 10) en Jacoba van Beierenlaan (nr. 6, voormalige Prof. Dr. Leo Kannerschool) en het oosten door de begraafplaats van de Dorpskerk.

Er zijn geen waarnemingen gedaan die wijzen op de aanwezigheid van bodemverontreinigingen of bronnen van verontreinigingen. Tijdens de veldinspectie is op het terrein geen asbestverdacht materiaal aangetroffen.

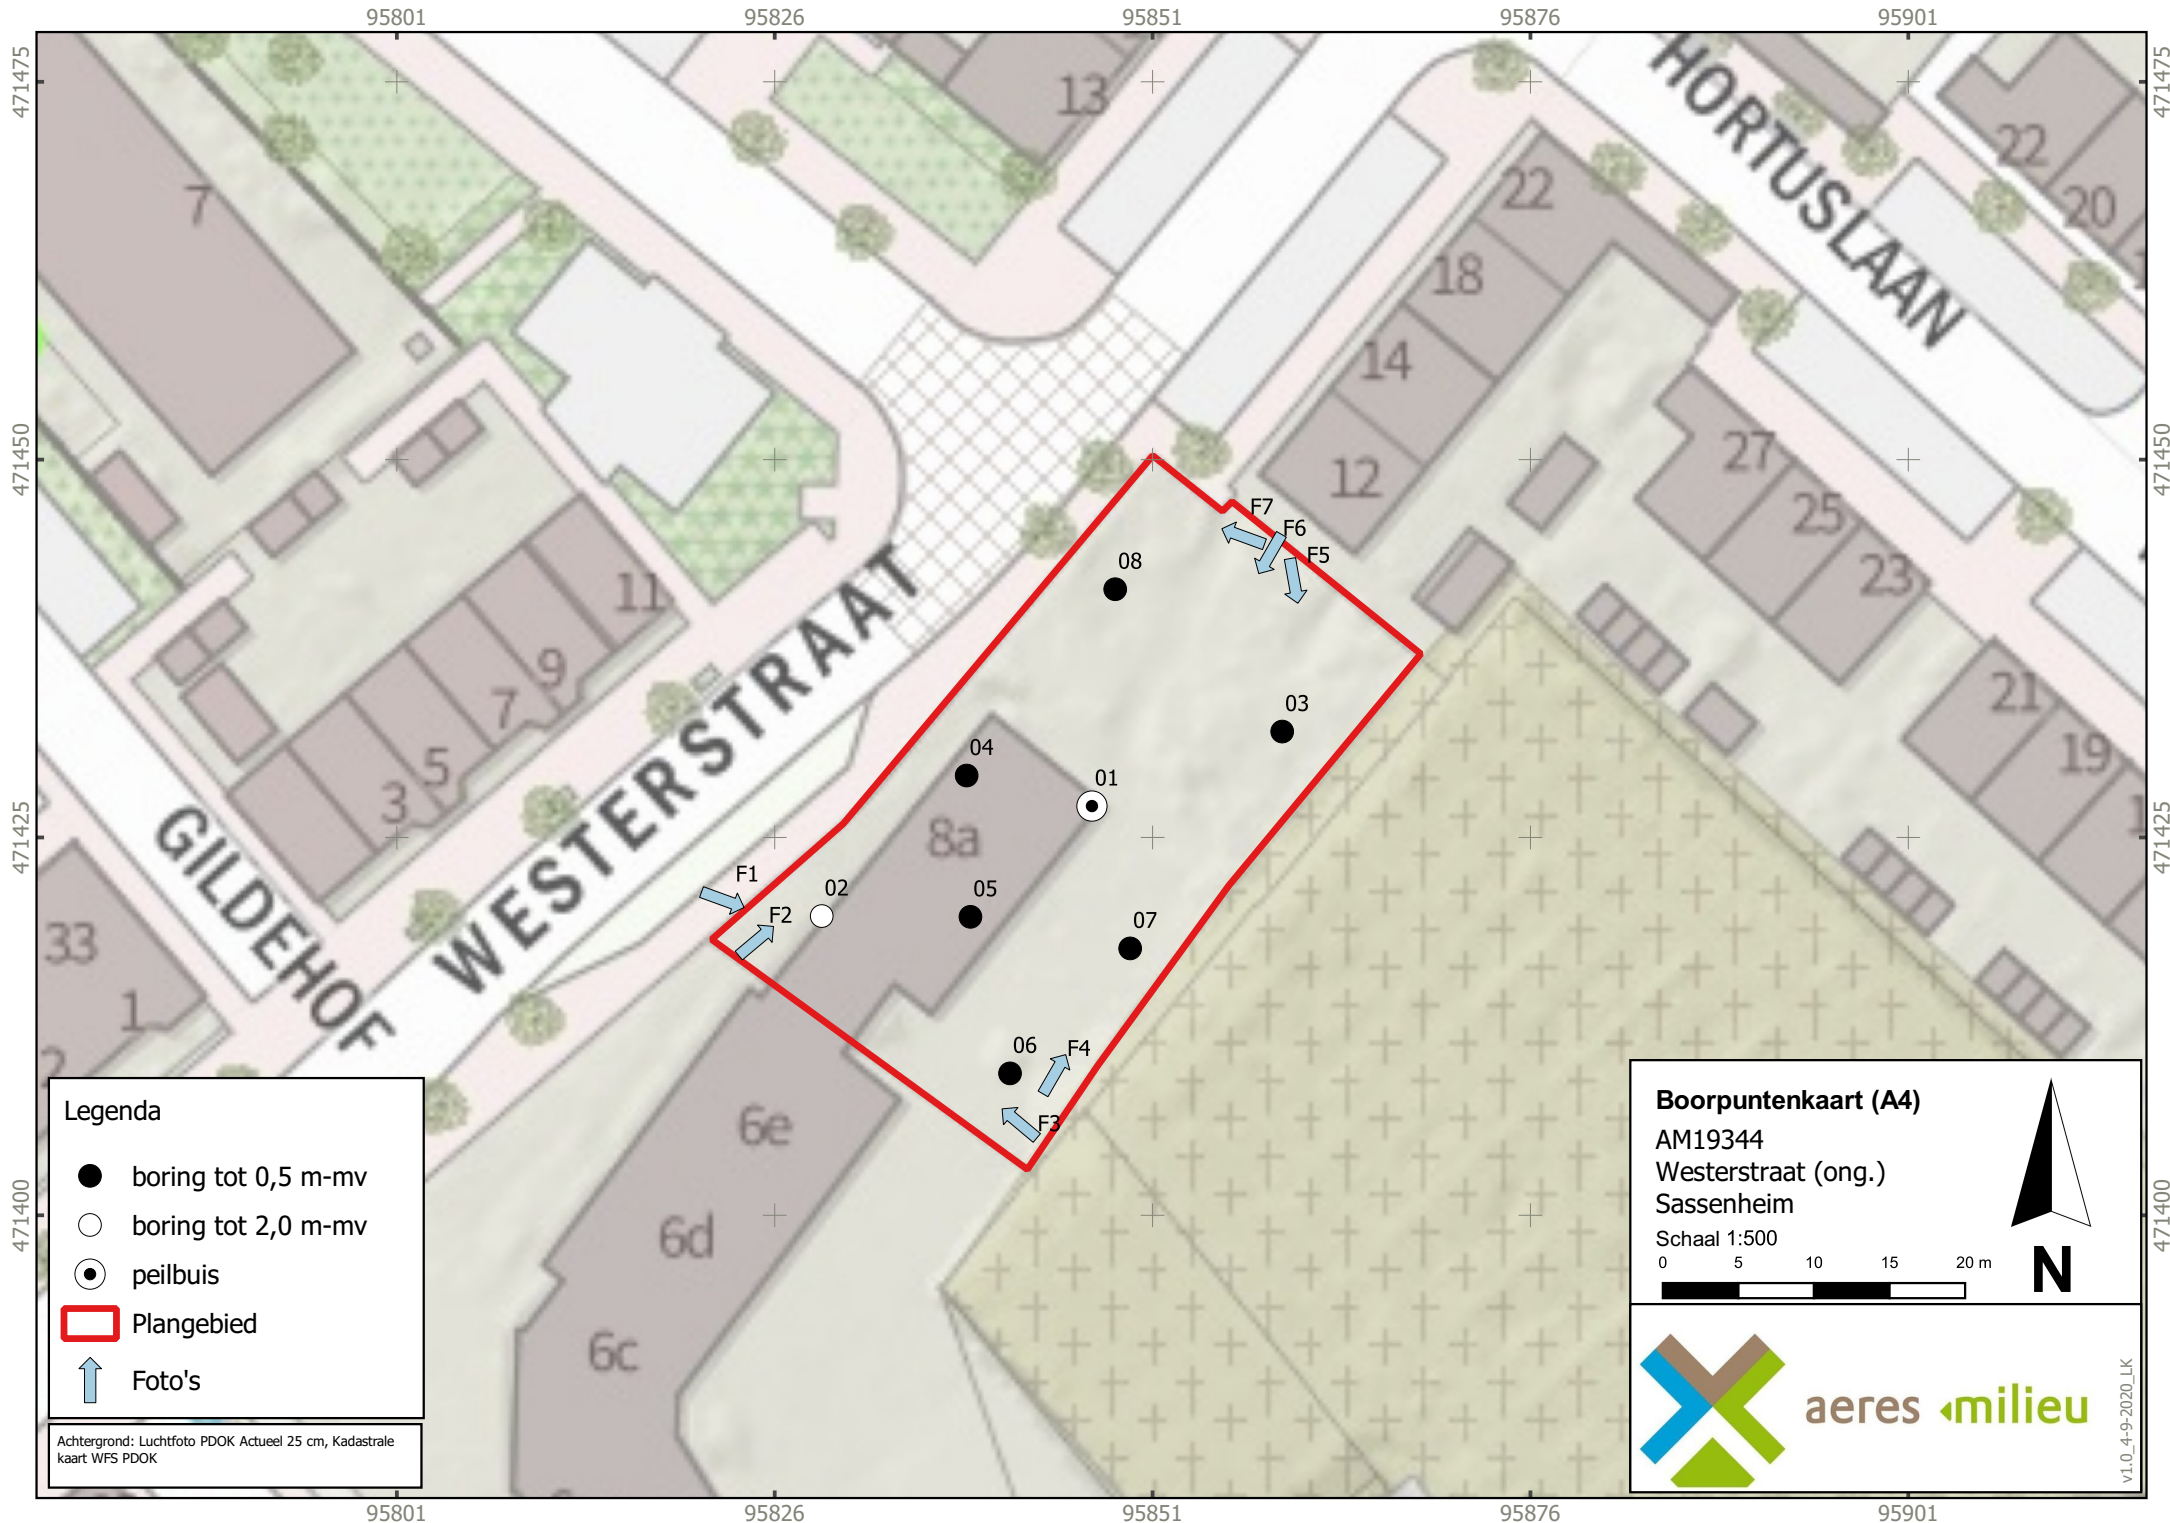
Situatietekening met boorpuntlocaties

De boringen zijn verricht met behulp van de Edelmanboor (ø 7 of 10 cm). Zie voor de boorpuntlocaties bijlage 3.

Gebaseerd op de diepte en stroming van het freatisch grondwater is een boring afgewerkt met een peilbuis. Deze is centraal op de onderzoekslocatie geplaatst, ter plaatse van boorpunt 1. De bovenkant van het peilbuisfilter is onder de aangetroffen grondwaterstand geplaatst. Tijdens de installatie van de peilbuis is geen werkwater gebruikt.

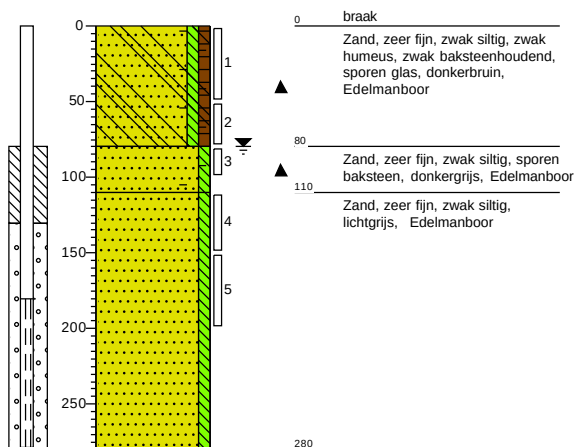
**Boring: 01**

| Boring | Diepte boring (m -mv) | Traject (m -mv) | Grondsoort | Waargenomen bijzonderheden |
|---|---|---|---|---|
| 1 | 2,8 | 0 – 0,8 | zand | zwak baksteenhoudend, spoor glasrest |
| | | 0,8 – 1,1 | zand | sporen baksteen |

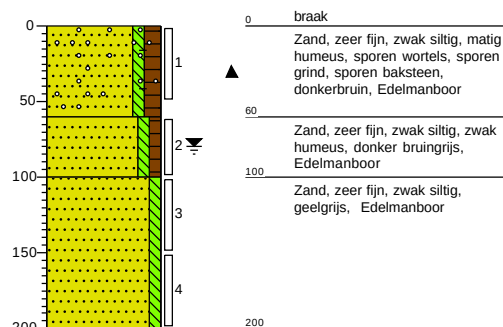
**Boring: 02**

| Boring | Diepte boring (m -mv) | Traject (m -mv) | Grondsoort | Waargenomen bijzonderheden |
|---|---|---|---|---|
| 2 | 2,0 | 0 – 0,6 | zand | sporen baksteen |

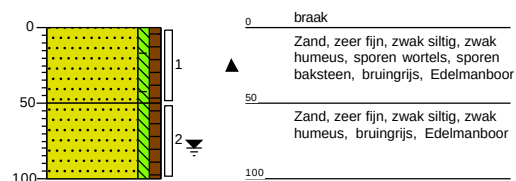
**Boring: 04**

| Boring | Diepte boring (m -mv) | Traject (m -mv) | Grondsoort | Waargenomen bijzonderheden |
|---|---|---|---|---|
| 4 | 1,0 | 0 – 0,5 | zand | sporen baksteen |

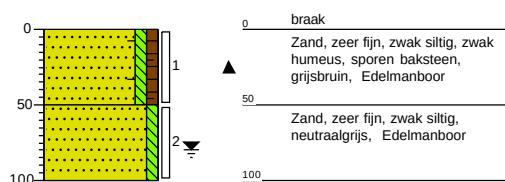
**Boring: 05**

| Boring | Diepte boring (m -mv) | Traject (m -mv) | Grondsoort | Waargenomen bijzonderheden |
|---|---|---|---|---|
| 5 | 1,0 | 0 – 0,5 | zand | sporen baksteen |
