## Menneweg 14-16 te Sassenheim

Aanvullend bodemonderzoek

Kenmerk : 1902M340/JHA/rap1  
Datum : 28 maart 2019

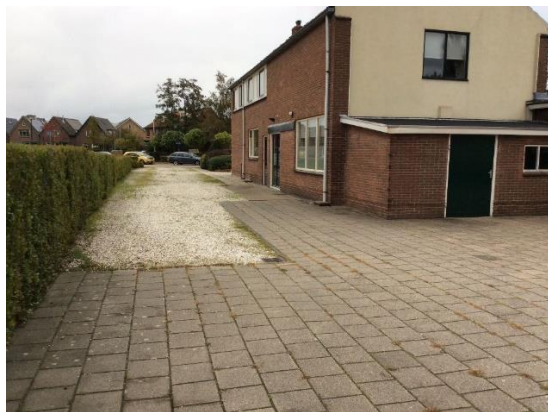
Afbeelding 1: Onderzoeksterrein, foto genomen in de noordwesthoek, richting oosten.

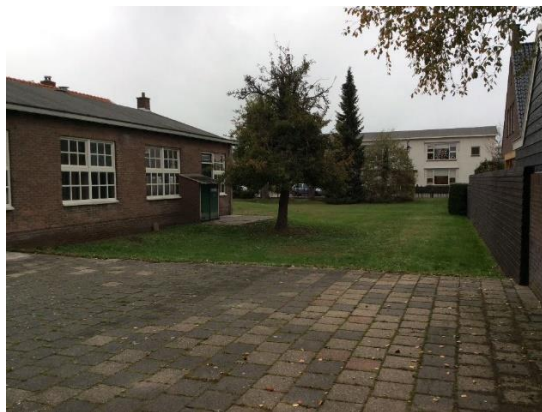
Afbeelding 2: Onderzoeksterrein, foto genomen in de zuidwesthoek, richting oosten.

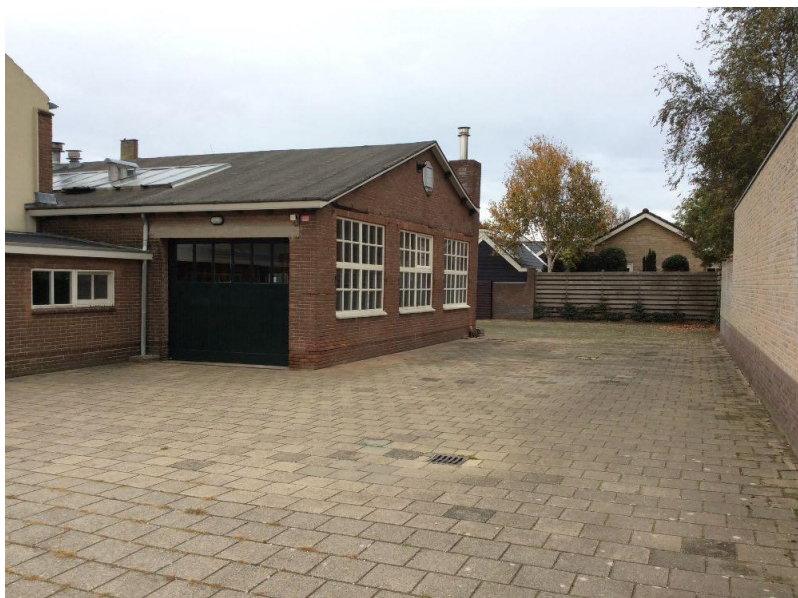
Afbeelding 3: Onderzoekslocatie, beeld vanuit noordwesthoek richting zuiden.
