## **Menneweg 14-16 te Sassenheim**

Milieuhygiënisch vooronderzoek  
Verkennd bodemonderzoek

Kenmerk : 1810L953/JSM/rap1  
Datum : 29-11-2018

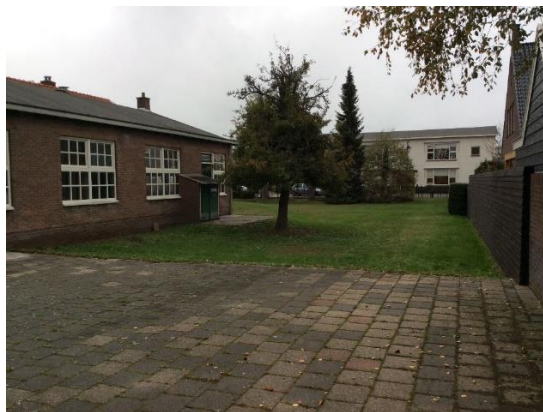
Afbeelding 2: Onderzoeksterrein, foto genomen in de zuidwesthoek, richting oosten.

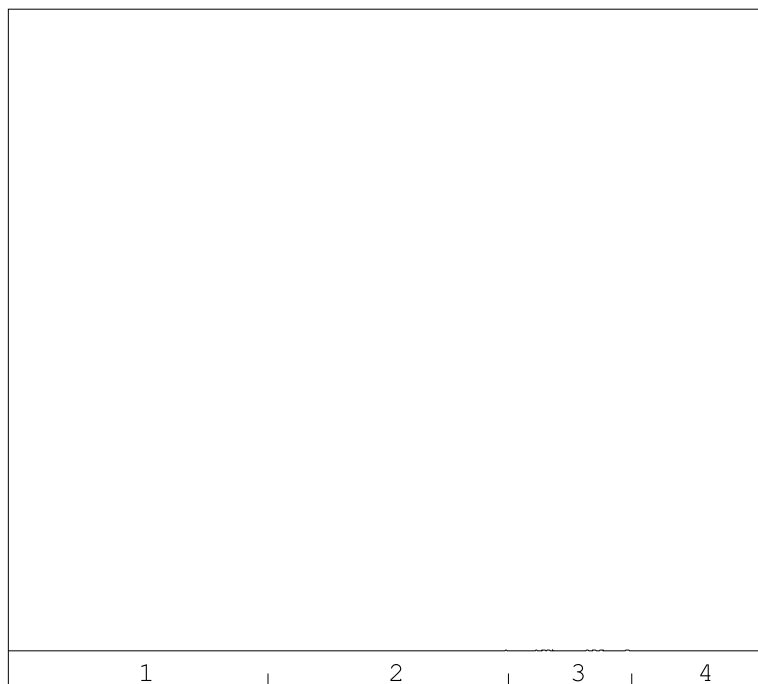
## OLIECHROMATOGRAM

Monstercode : 5805445  
Project omschrijving : 1810L953-Menneweg 14-16 Sassenheim  
Uw referentie : 06 (0-30) 07 (0-50) 08 (0-30) 09 (0-30) 10 (0-30)  
Methode : minerale olie (florisil clean-up)

minerale olie gehalte: <35 mg/kg ds

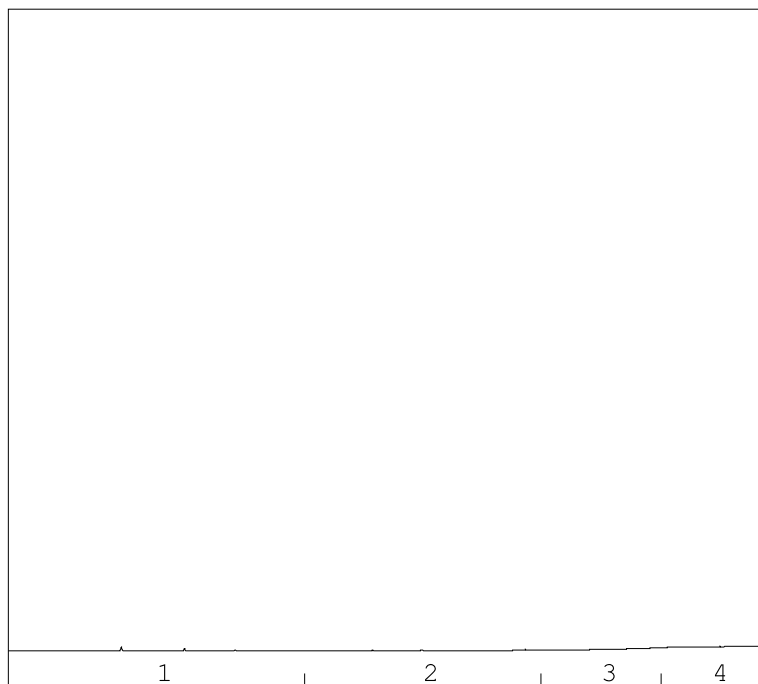
## OLIECHROMATOGRAM

Monstercode : 5811612  
Project omschrijving : 1810L953-Menneweg 14-16 Sassenheim  
Uw referentie : 01 (150-250)  
Methode : minerale olie (florisil clean-up)

minerale olie gehalte: <50 µg/l
