## Vinkenbaan 4 te Warmond

Milieuhygiënisch vooronderzoek  
Verkennd milieukundig bodemonderzoek

Kenmerk                      A0418-06/ADR/rap1  
Datum                        27 september 2021

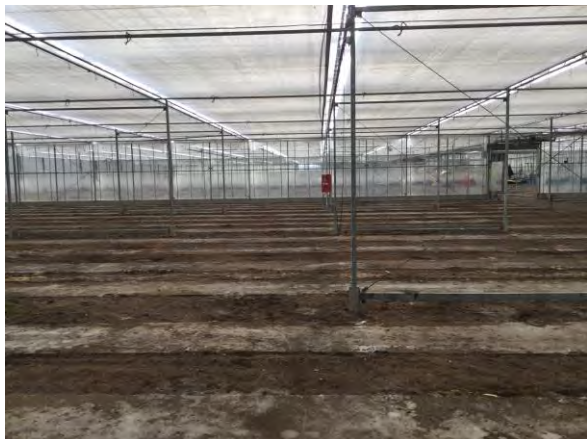
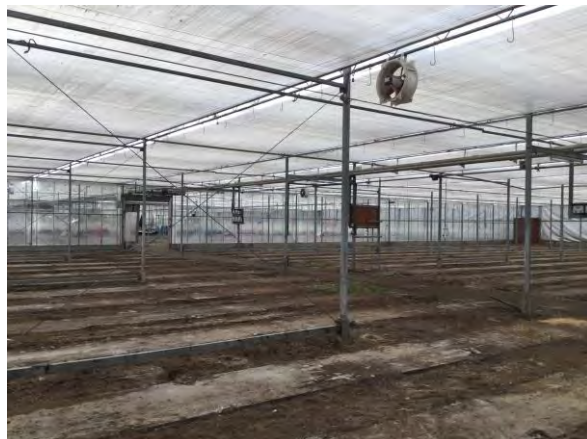
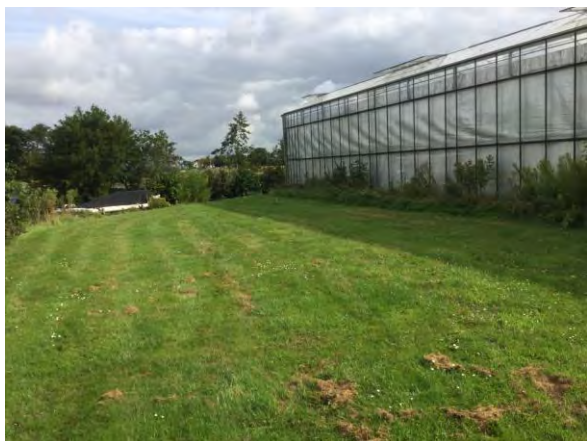
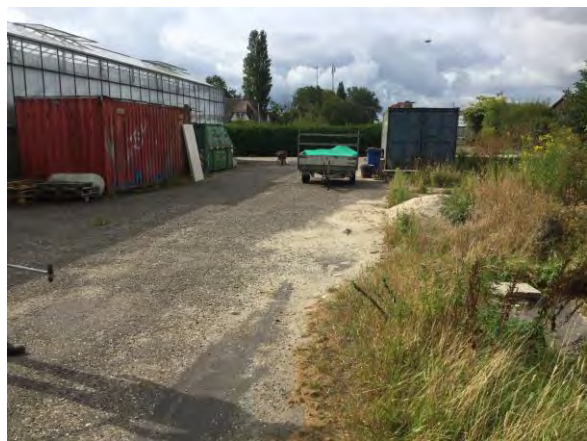
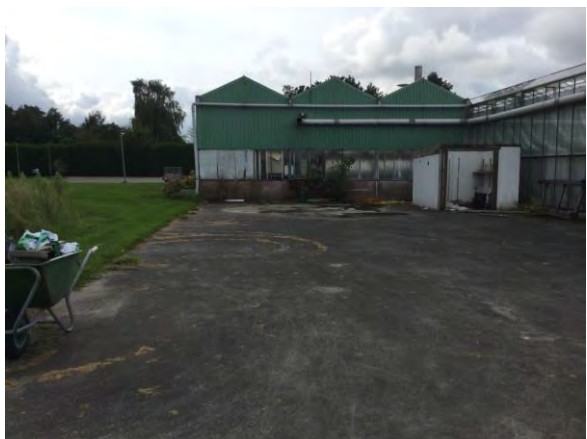
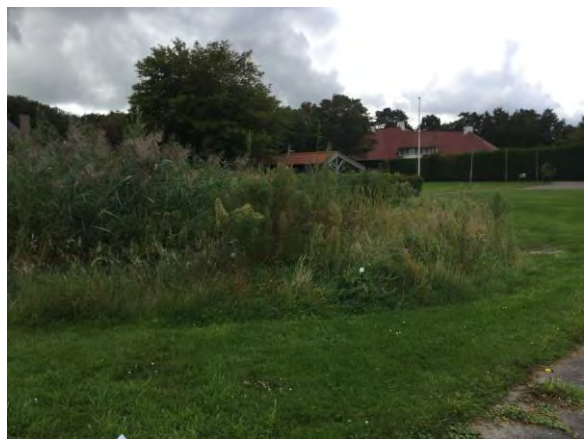
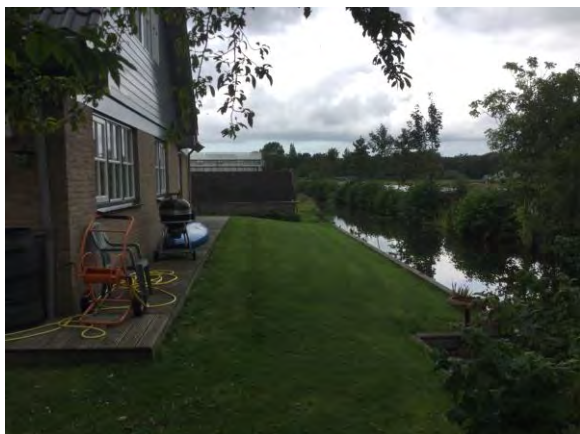
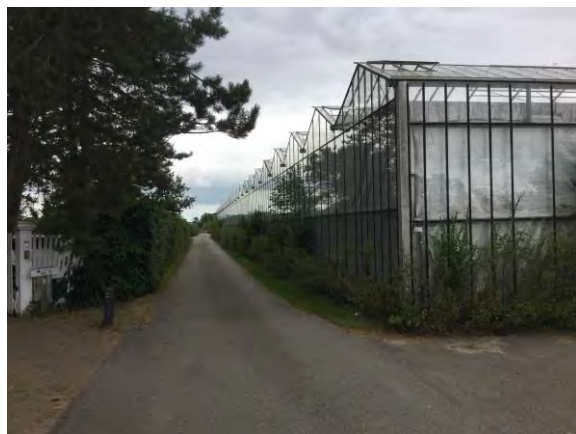
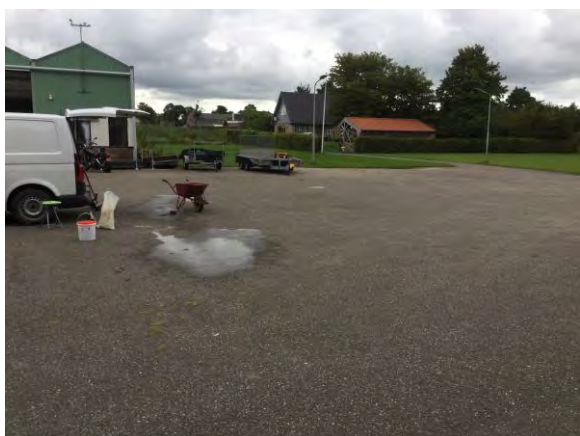
[BIJLAGE 2.3](#)  
Fotoreportage

De terreinverkenning is op 3 september 2021 uitgevoerd. Op basis van de terreinverkenning blijkt geen sprake te zijn van aanvullende bijzonderheden en hebben zich geen wijzigingen voorgedaan ten opzichte van de reeds verkregen gegevens.
