## PROCES-VERBAAL VAN OPLEVERING

Verklaring vrij van explosieven  
"Nieuw Broekhorst" – Voorhout in gemeente Teylingen

**Opdracht:** Explosievenonderzoek met als doel het detecteren van mogelijk aanwezige explosieven (Ontploffbare Oorlogsresten/Conventionele Explosieven) ter plaatse van het gebied "Nieuw Broekhorst", gemeente Teylingen; conform het projectplan met kenmerk GPR9927 d.d. 01-07-2022

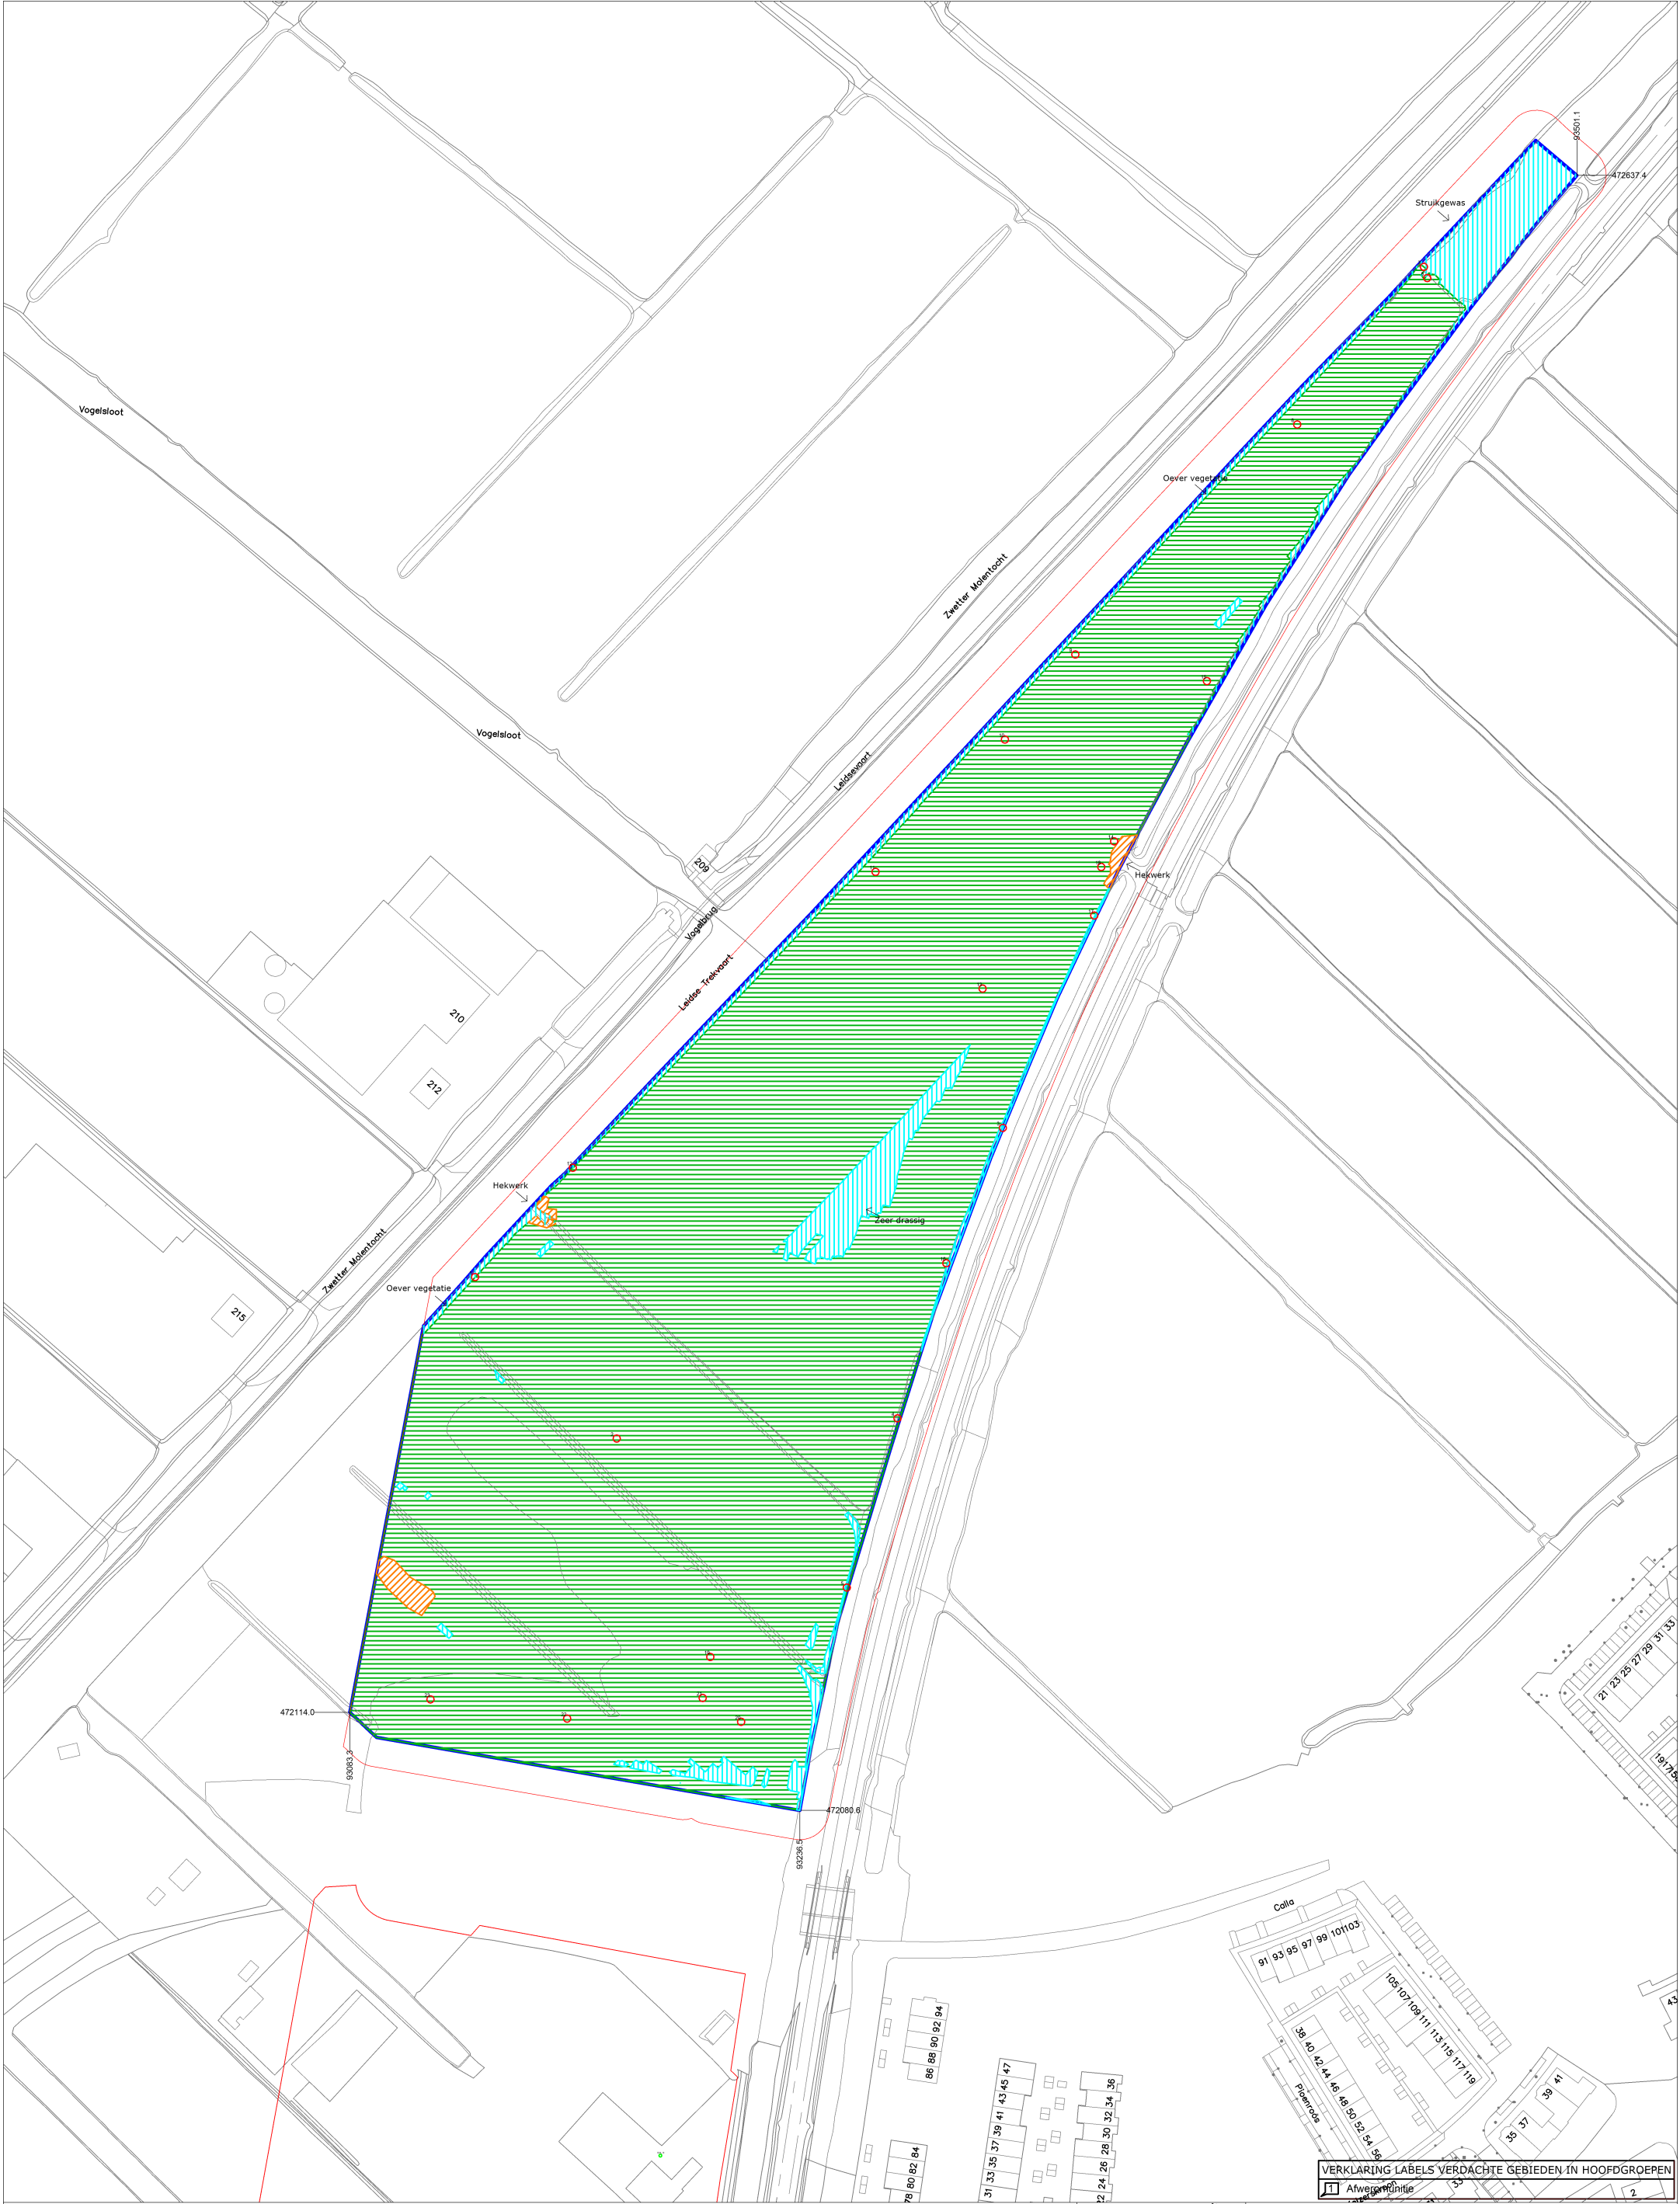
| Bijlage: | A_1 | Formaat: | A3 |

De resultaten van het conform het projectplan uitgevoerde explosievenonderzoek zijn in een overzichtskaart in bijlage A weergegeven.

Het detectie onderzoek heeft 23 verdachte objecten opgeleverd waarvan niet kan worden uitgesloten dat het een explosief betreft. De gedetailleerde informatie van de verdachte objecten staat in tabelvorm vermeld in bijlage B.

Het onderzoek heeft geresulteerd in 4690 m<sup>2</sup> niet ingemeten gebied door de aanwezigheid van:

Het onderzoek heeft geresulteerd in 254 m<sup>2</sup> verstoord gebied. Dit betreft gebieden waarvan de meetdata door verstorende factoren in de ondergrond of door verstorende factoren in de omgeving niet analyseerbaar is, aangezien dit niet leidt tot individuele verdachte objecten:

- Geen werkzaamheden binnen 2 meter in horizontale richting rondom verdacht object
- Geen trillingveroorzakende werkzaamheden binnen 10 meter in horizontale richting rondom een verdacht object, gelegen binnen op afwerpmunitie verdacht gebied

Indien ter plaatse van een verdachte object grondroerende werkzaamheden dienen te worden uitgevoerd, wordt geadviseerd nader onderzoek uit te laten voeren door een zoals T&A gecertificeerd opsporingsbedrijf.

Indien grondroerende werkzaamheden plaatsvinden binnen het niet ingemeten gebied, wordt geadviseerd nader onderzoek uit te laten voeren door een zoals T&A gecertificeerd opsporingsbedrijf.

De geplande werkzaamheden binnen het vrijgegeven gebied kunnen regulier worden uitgevoerd. Opgemerkt wordt dat op delen met een beperkte vrijgave diepte er beneden het vrijgegeven gebied nog verdacht gebied aanwezig is. Indien grondroerende werkzaamheden plaatsvinden beneden het vrijgegeven gebied, wordt geadviseerd nader onderzoek uit te laten voeren door een zoals T&A gecertificeerd opsporingsbedrijf.

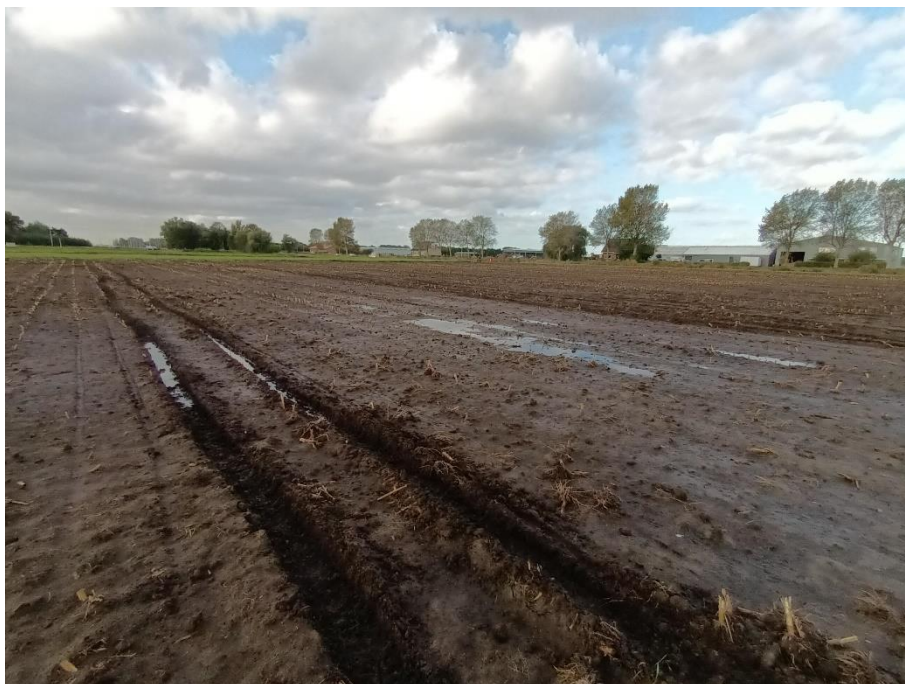
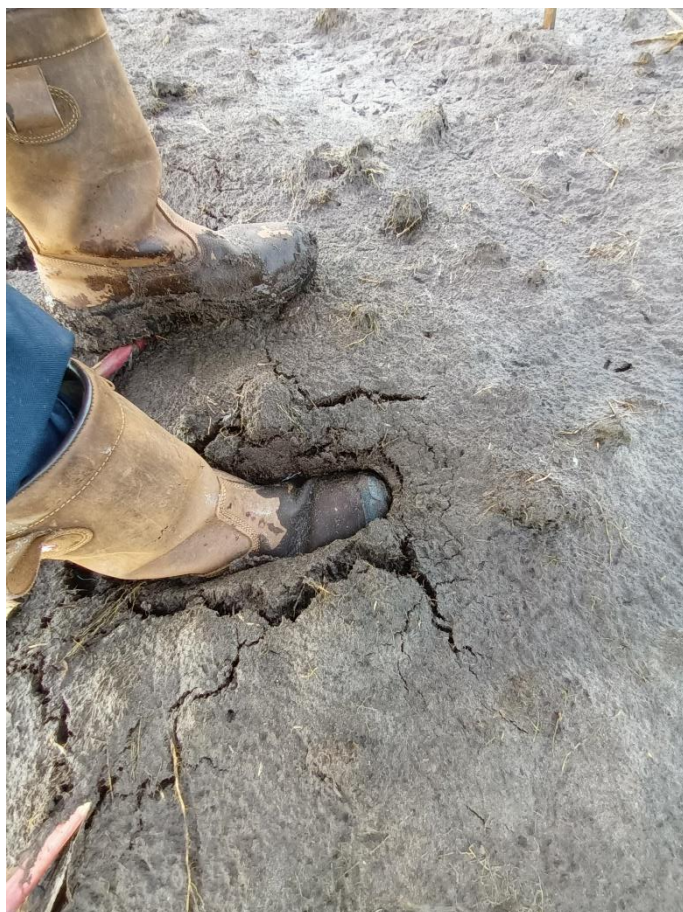
**Figuur C.1:** Niet begaanbaar terrein

- Zeer drassige bodem
- Vegetatie (oeverbegroeiing, struikgewas, distels)

Dit nadere onderzoek kan bestaan uit het uitvoeren van aanvullende oppervlakedetectie na:

- Verwijderen van oeverbegroeiing en distels, struikgewas
- Drogen van drassige delen

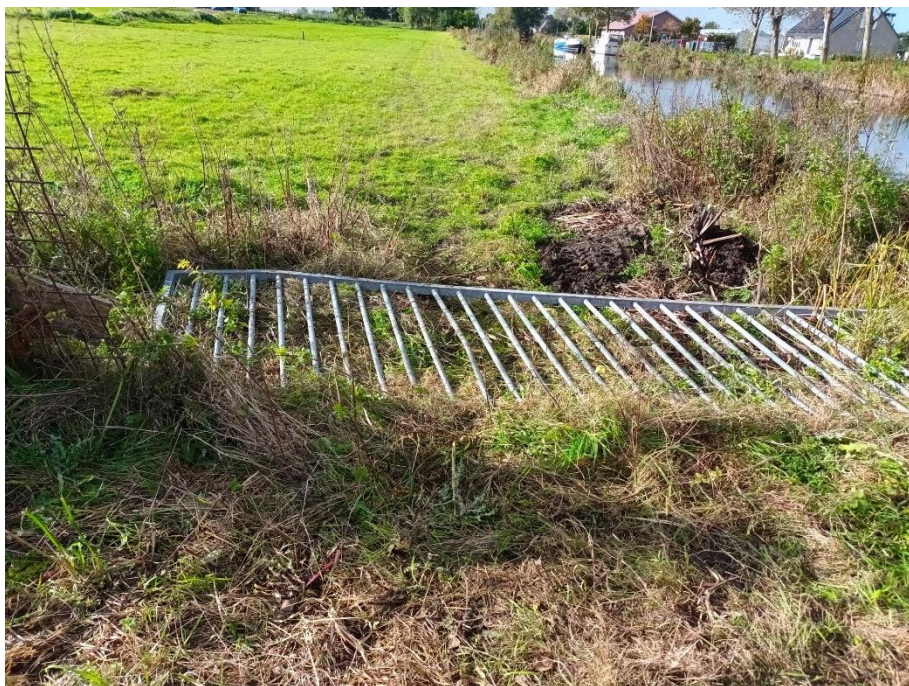
**Figuur C.2:** Verstarend hekwerk aan de noordzijde

- Bovengrondse obstakels (zoals hekwerken, infrastructuur, zie foto's bijlage C)
- Ondergronds aanwezige verstorende objecten (zoals puin houdend materiaal, ijzerhoudende objecten)

Indien grondroerende werkzaamheden plaatsvinden binnen niet vrijgegeven gebied, wordt geadviseerd nader onderzoek uit te laten voeren door een zoals T&A gecertificeerd opsporingsbedrijf.

- Het uitvoeren van aanvullende opsporingswerkzaamheden na het verwijderen van de aanwezige bovengrondse obstakels
- Het vaststellen van de aard van de ondergronds aanwezige verstorende objecten middels proefsleuven. Indien kan worden vastgesteld dat deze verstorende objecten naoorlogs materiaal betreft, kunnen deze regulier worden verwijderd. Vervolgens kan dan aanvullend opsporingsonderzoek worden uitgevoerd.
- Het gecontroleerd, laagsgewijs ontgraven conform het CS-000.
