**RAPPORT**

Verkennd asbestonderzoek  
Hellegatspolder 1 te Sassenheim

Datum : 01-05-2019  
Kenmerk : 1811M051/JHA/rap1

Opdrachtgever : Fam. Rijnsburger  
Hellegatspolder 1  
2172 JZ Sassenheim

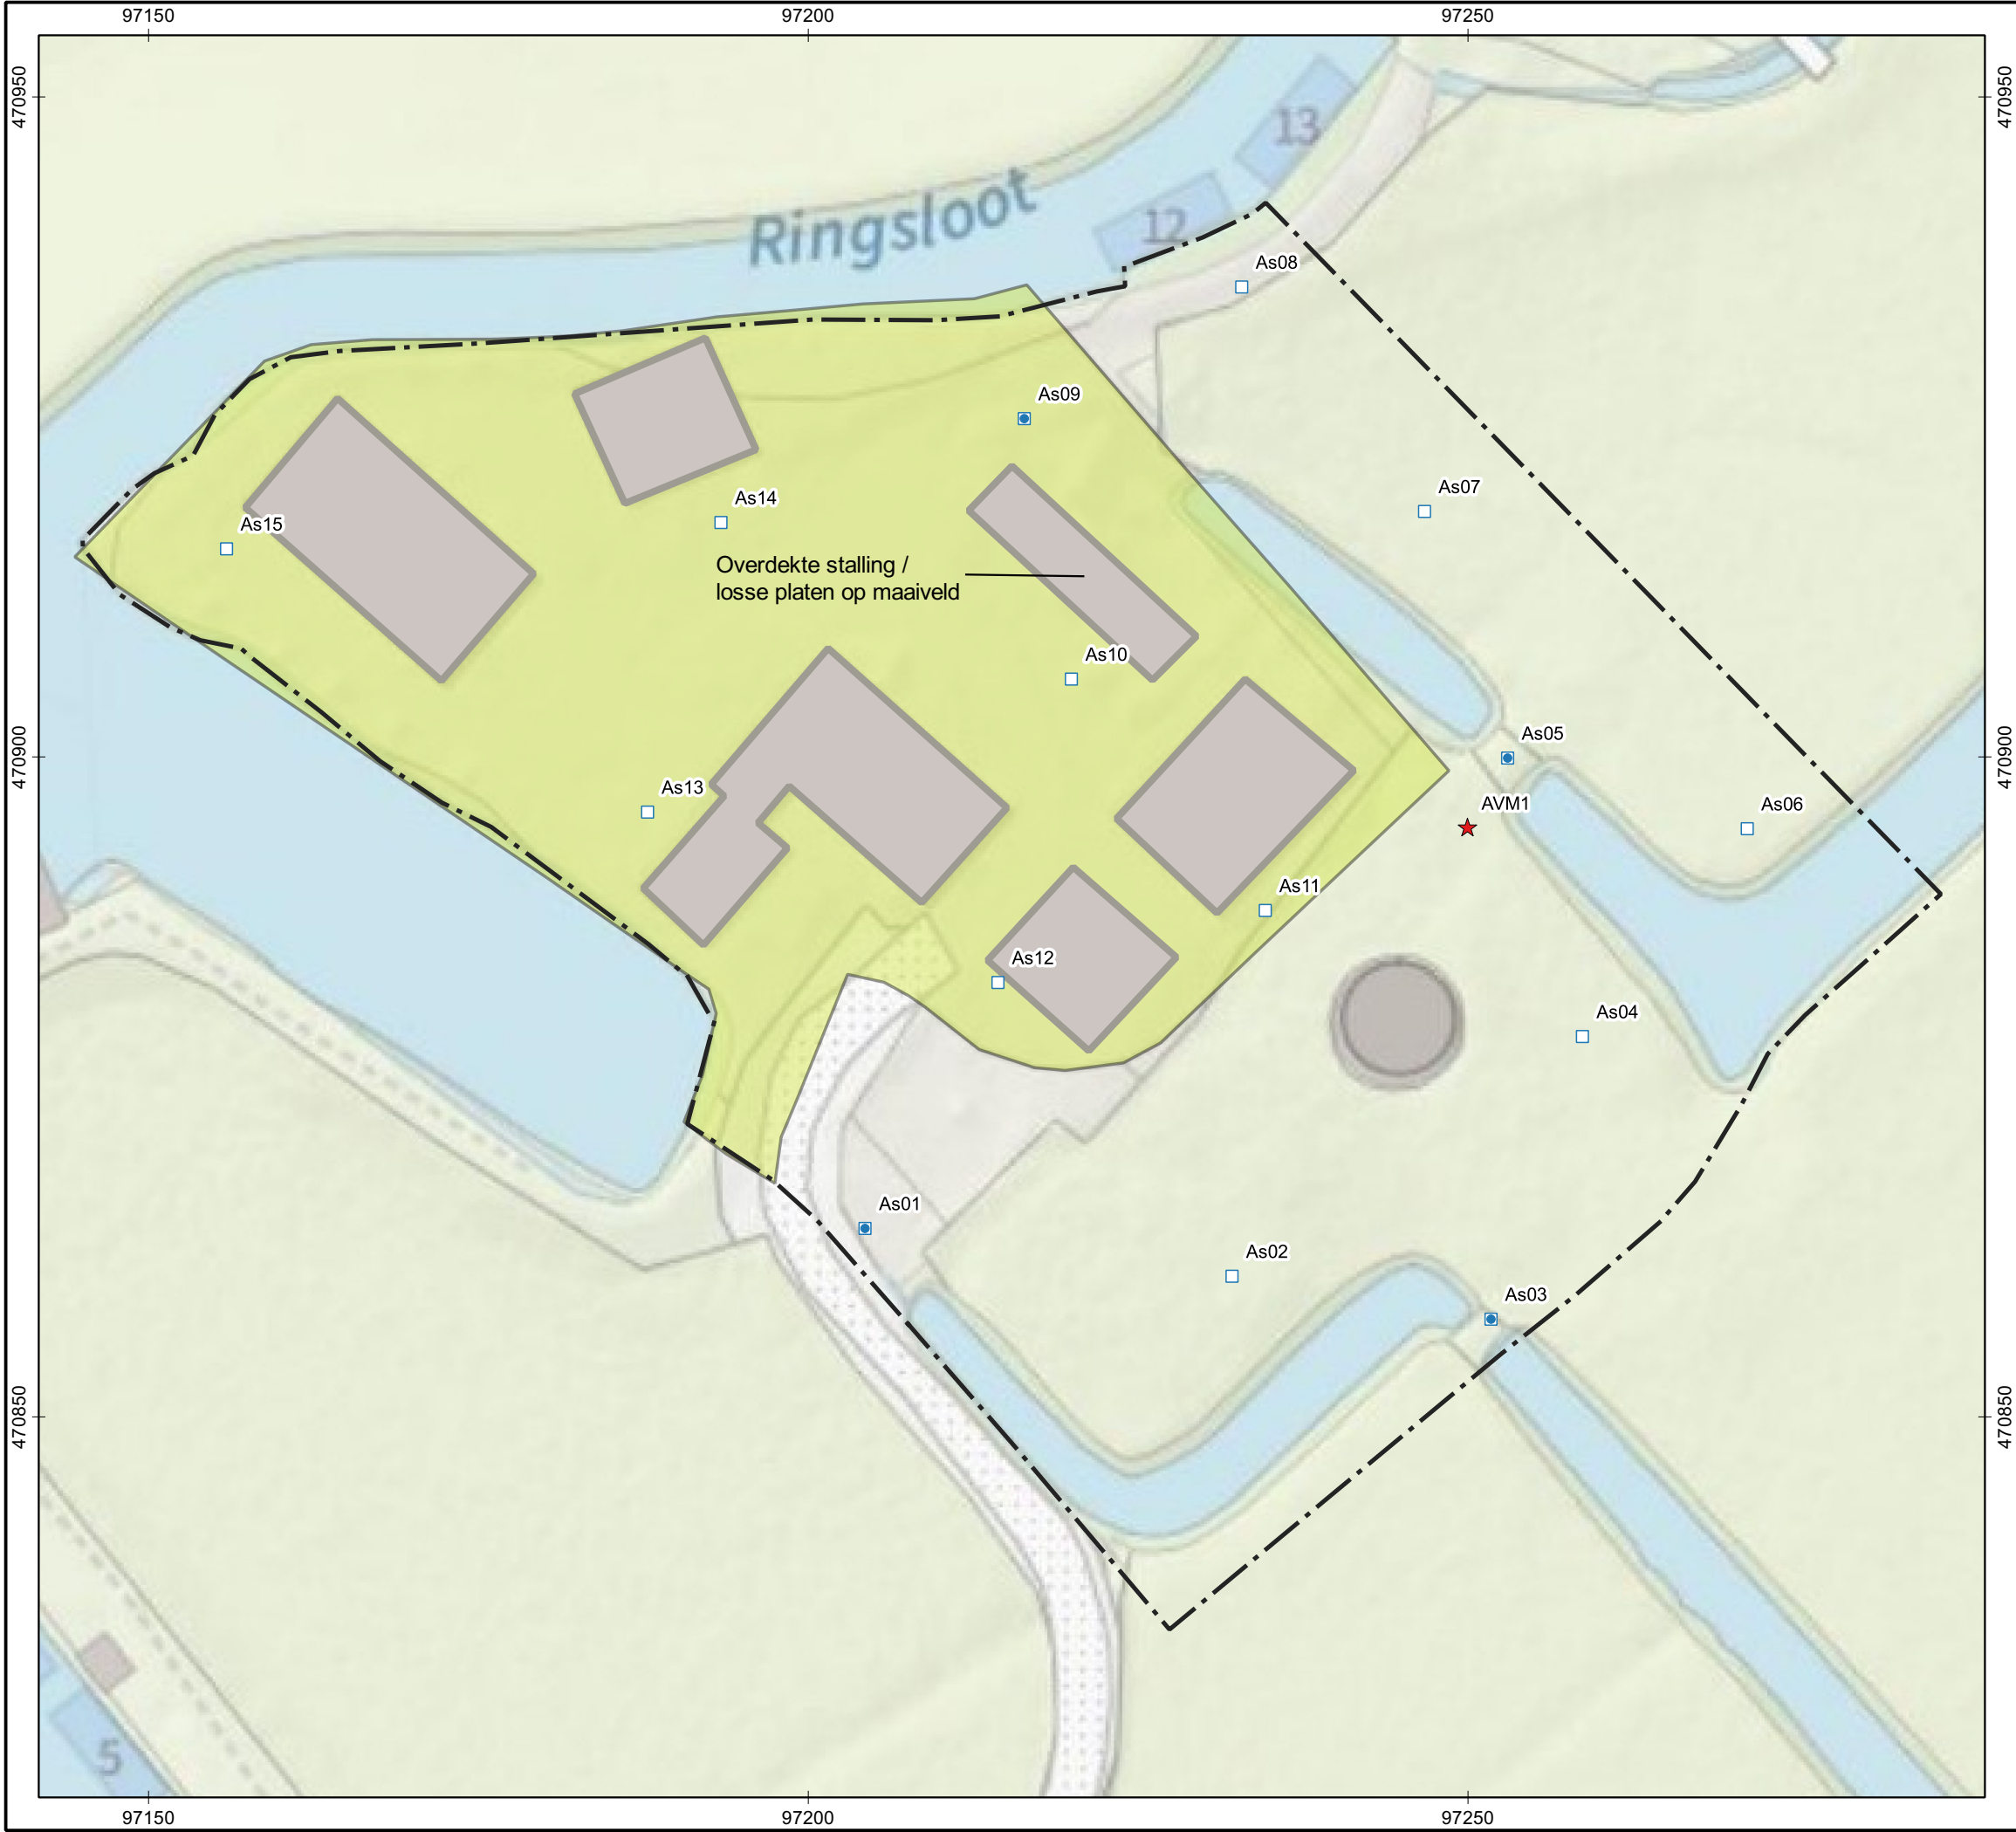
1.2 SITUATIETEKENING

Tijdens de visuele inspectie van het maaiveld zijn asbestverdachte materialen aangetroffen. De locatie van het asbestverdacht materiaal is weergegeven in de situatietekening (bijlage 1.2).

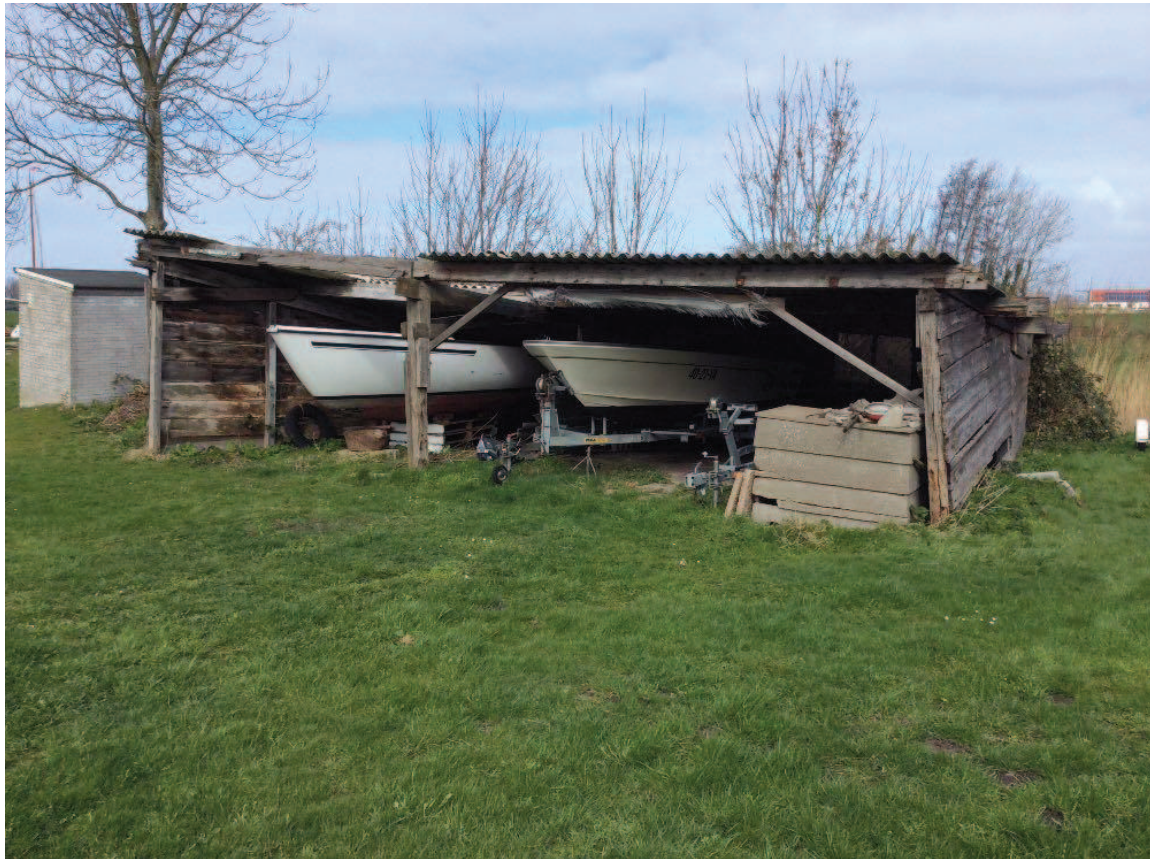
Foto 9:

- Ter plaatse van diverse opstallen op de onderzoekslocatie zijn asbestverdachte materialen waargenomen in de vorm van golfplaten. Ter plaatse van de overdekte stalling van een tweetal boten is (door vermoedelijk stormschade) asbestverdacht materiaal afgebroken en opgeslagen (zie fotoreportage, foto 9 en 10). Op de locatie is (recent) een asbestinventarisatie uitgevoerd door IDDS, d.d. 24-04-2019 (kenmerk 18121389). Voor meer informatie verwijzen wij u naar betreffende rapportage.
- Ter plaatse van de onderzoekslocatie zijn diverse dammen aanwezig voor de toegang over het water tot de percelen. De exacte periode waarin de dammen zijn aangebracht en het materiaal dat hiervoor is gebruikt, zijn niet bekend. Betreffende dempingen zijn mogelijk verdacht op het voorkomen van asbest in de bodem.

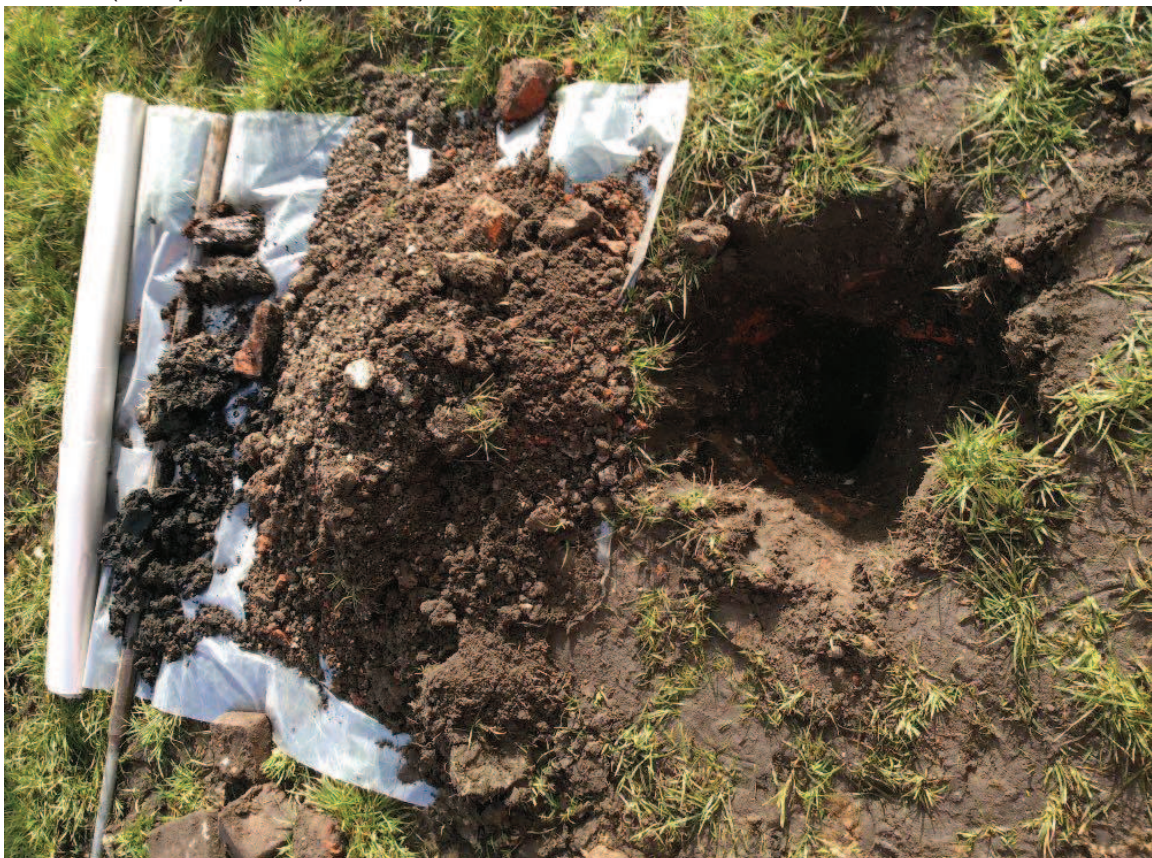
Foto 18: (meetpunt As03)

Tijdens de inspectie van het vrijgegraven bodemmateriaal zijn asbestverdachte materialen aangetroffen ter plaatse van inspectiegat As03. In bijlage 4 zijn enkele foto's van het terrein en de inspectiegaten opgenomen. In tabel 6 is weergegeven waar en in welke hoeveelheid het asbest verdacht materiaal (>20 mm) is waargenomen.

In het vrijgegraven materiaal uit inspectiegat As03 zijn visueel asbestverdachte materialen aangetroffen. Op basis van de berekeningen (zie bijlage 3.3) is het gewogen gehalte asbest van het plaatmateriaal berekend.

In mengmonster ASBMM3 is een gehalte asbest aangetoond van 49 mg/kg.ds gewogen. In mengmonster AS03 is een gehalte asbest aangetoond van 618,5 mg/kg.ds gewogen.
