**RAPPORT**

Aanvullend en nader asbestonderzoek  
Hellegatspolder 1 te Sassenheim

Datum : 27 november 2019  
Kenmerk : 1811M051/JHA/rap1.2

Opdrachtgever : Fam. Rijnsburger  
Hellegatspolder 1  
2172 JZ Sassenheim

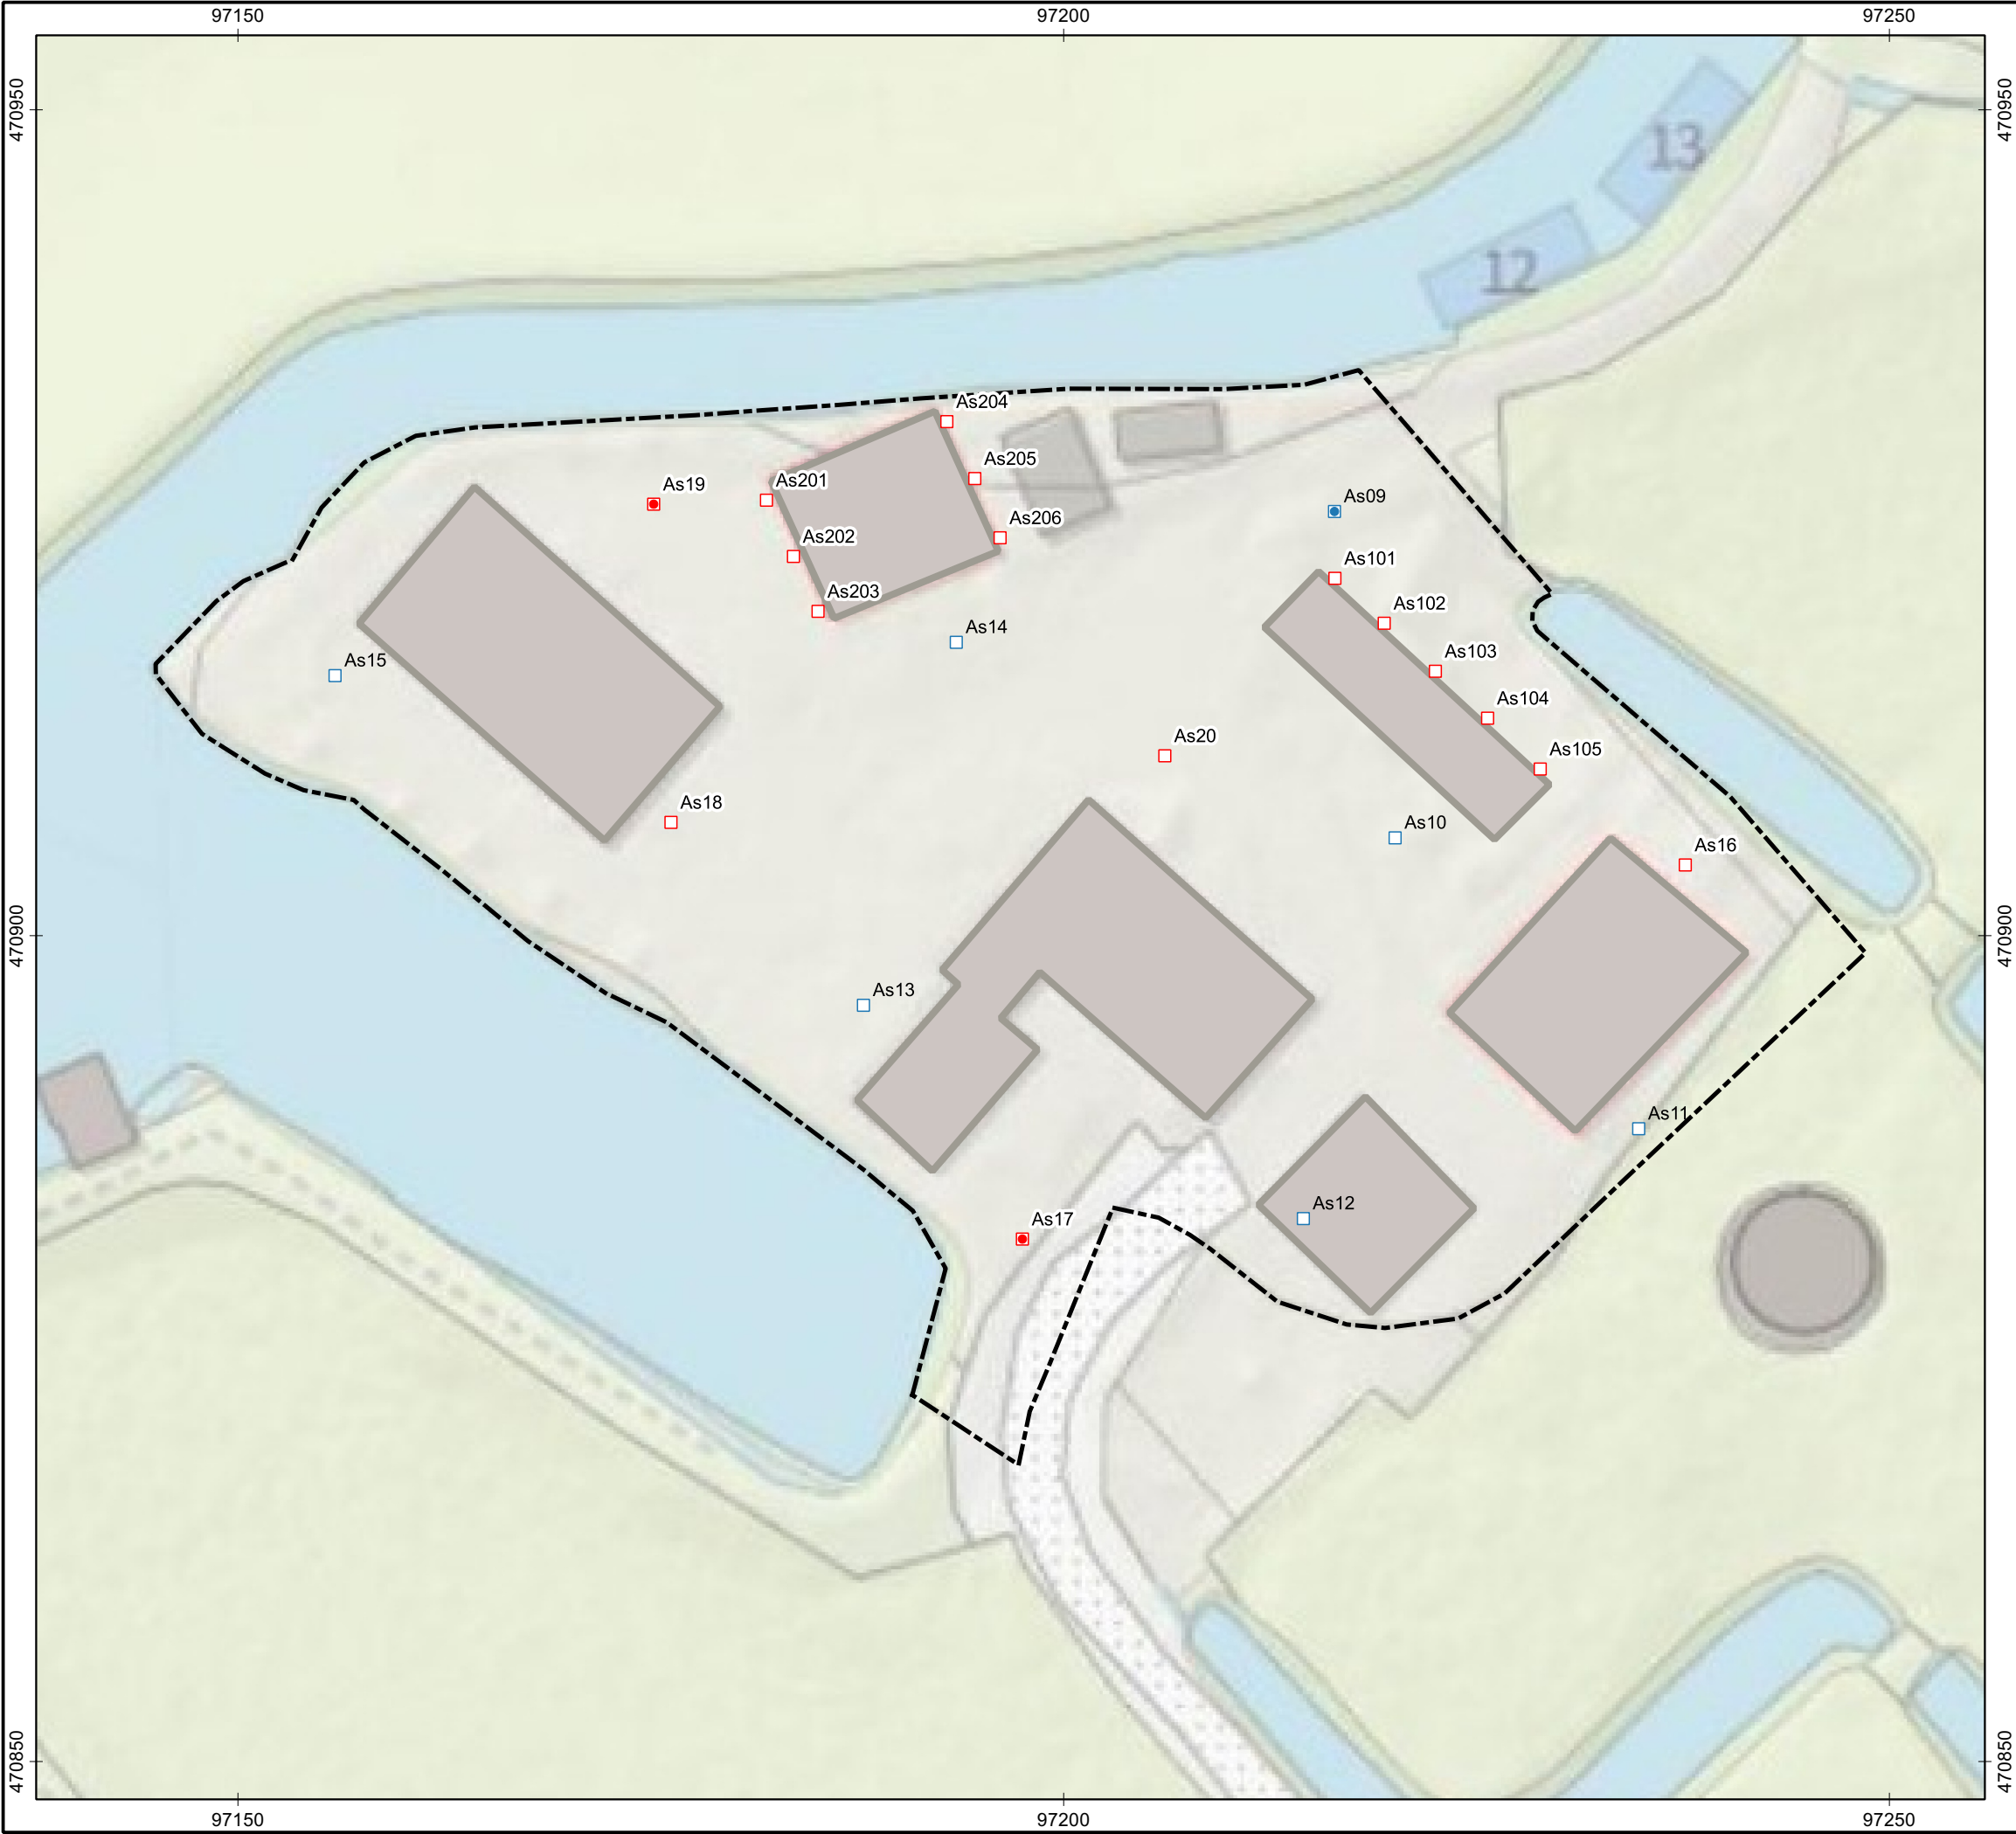
Een samenvatting van de tijdens het veldonderzoek uitgevoerde werkzaamheden (incl. resultaten uit voorgaand verkennend asbestonderzoek, IDDS, kenmerk 1811M051/JHA/rap1, d.d. 01-05-2019) is opgenomen in de navolgende tabel. De posities van de genoemde meetpunten zijn weergegeven op de situatietekening, welke in bijlage 1 is opgenomen.

Aanvullend asbestonderzoek (26-11-2019)

- Asbestgat
- Asbestgat met boring

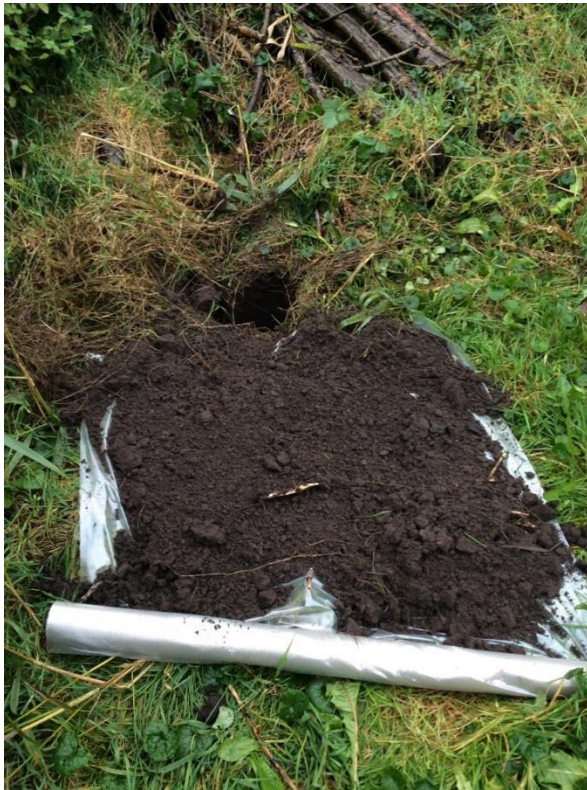
Foto 7: (meetpunt As16)

- De bovengrond vanaf het maaiveld tot een diepte van circa 0,50 m-mv bestaat uit zand.
- De ondergrond vanaf 0,50 m-mv tot de geboorde diepte van 2,00 m-mv bestaat overwegend uit zand. Plaatselijk is onder de zandlaag op een diepte van 1,60 m-mv een veenlaag aangetroffen.

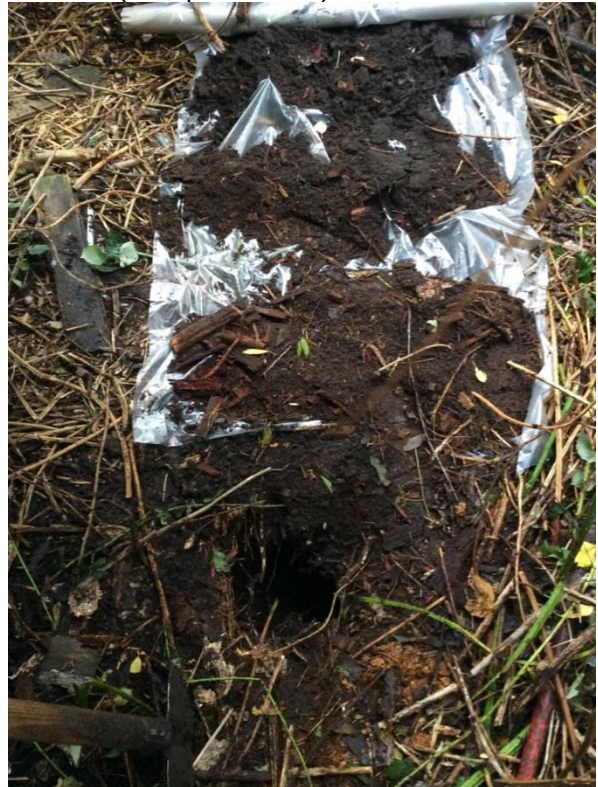
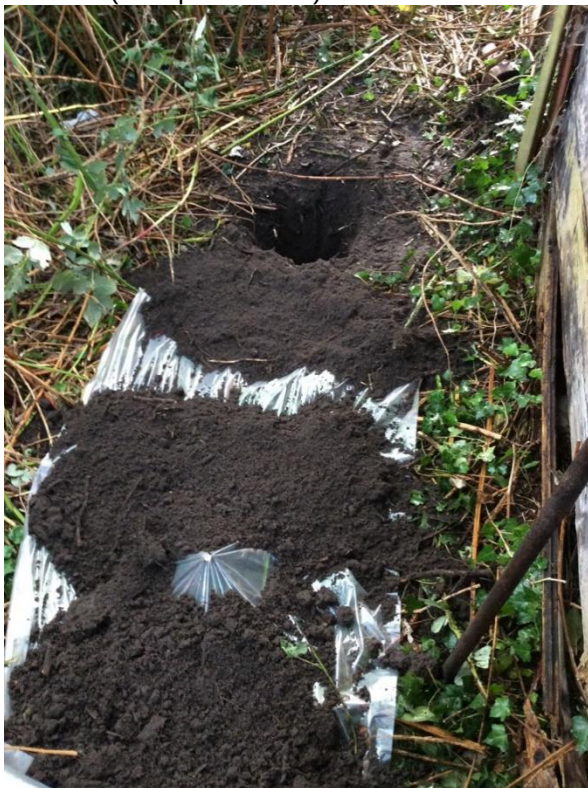
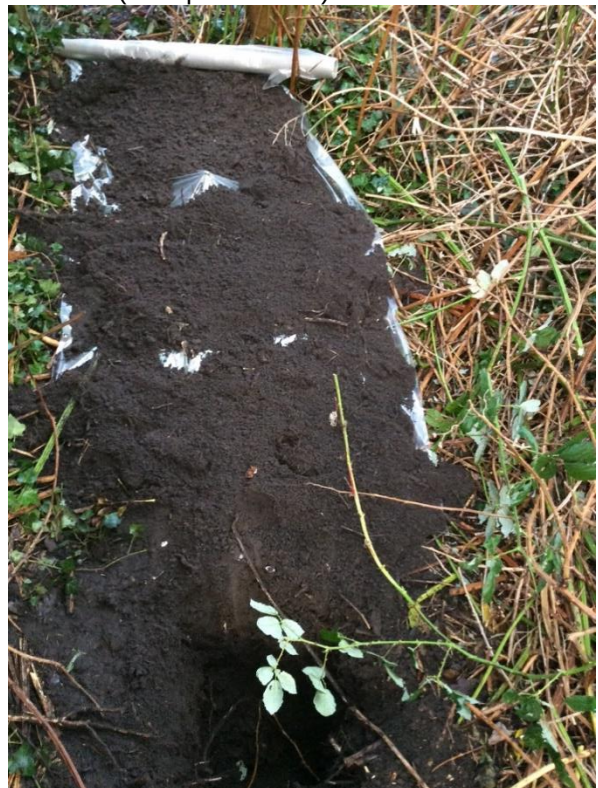
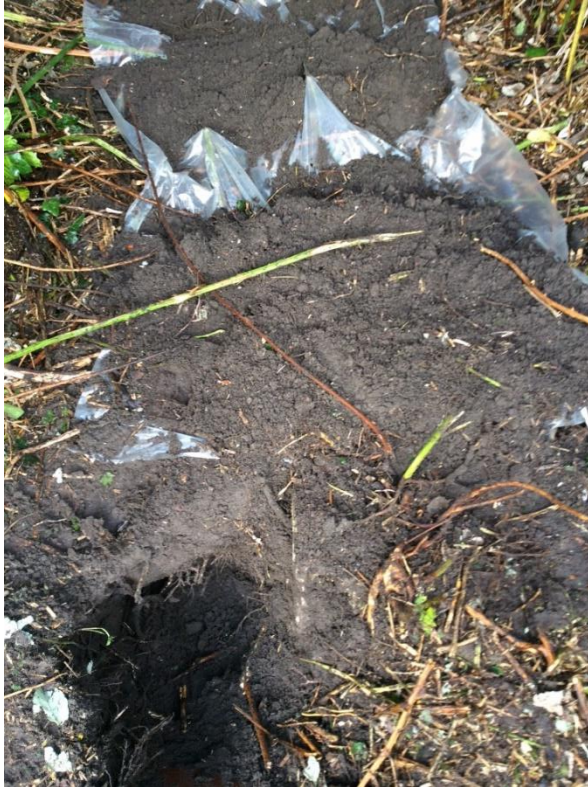
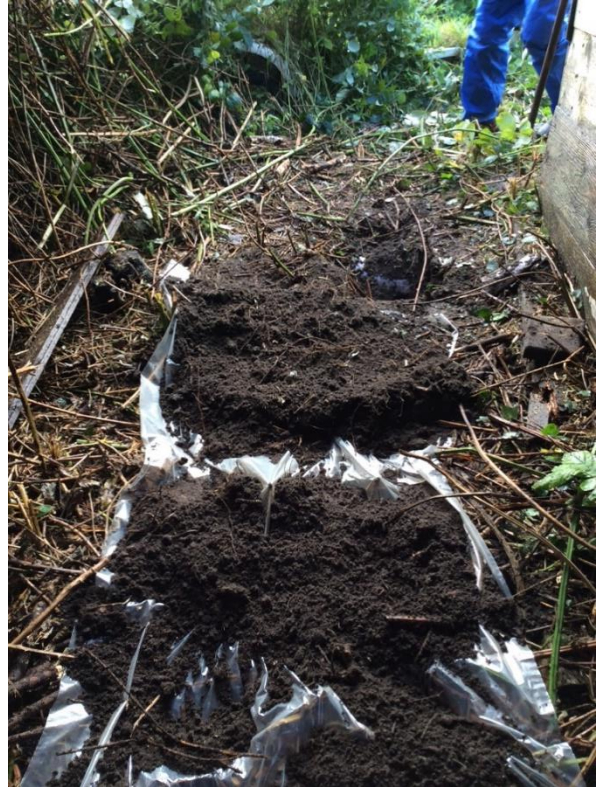
- De toplaat (10 cm) van de bodem bestaat overwegend uit zand.
- De bodem vanaf 10 cm-mv is tot de maximaal verkende diepte van 50 cm-mv opgebouwd uit zand.

- In mengmonster MM101 is een gehalte asbest aangetoond van 51 mg/kg ds gewogen.

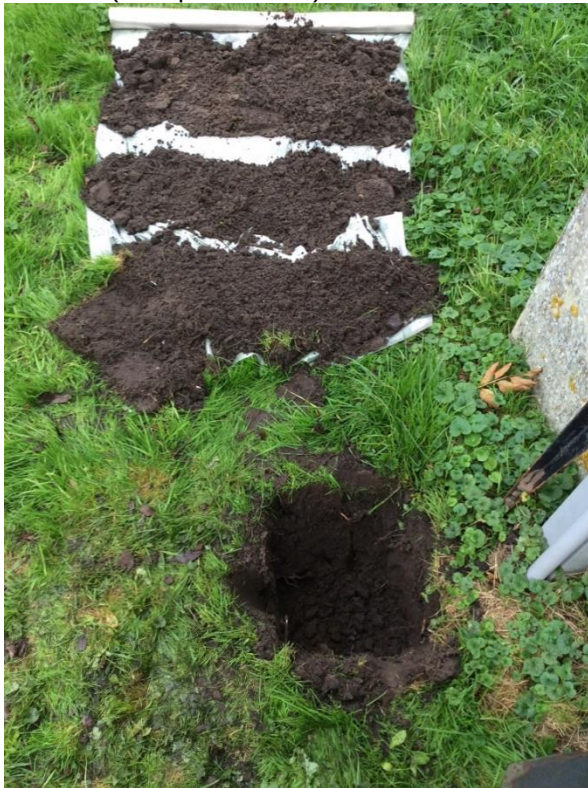
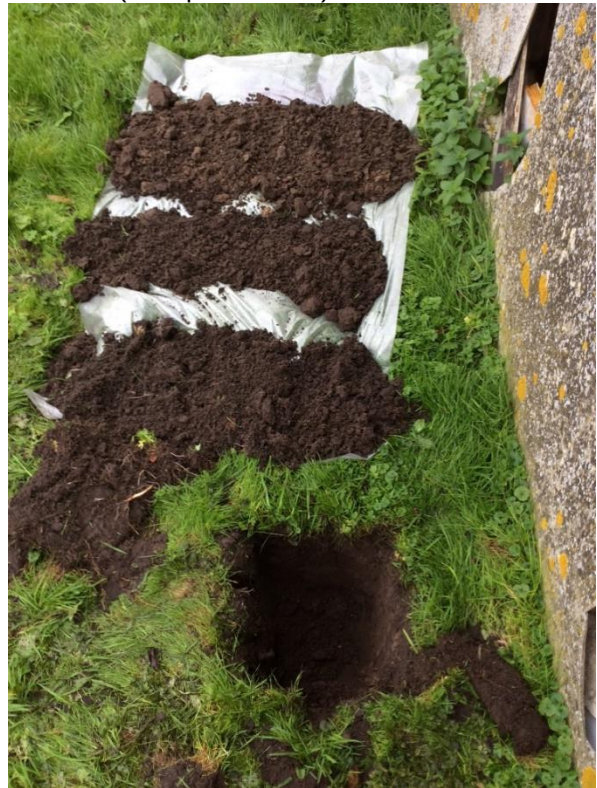
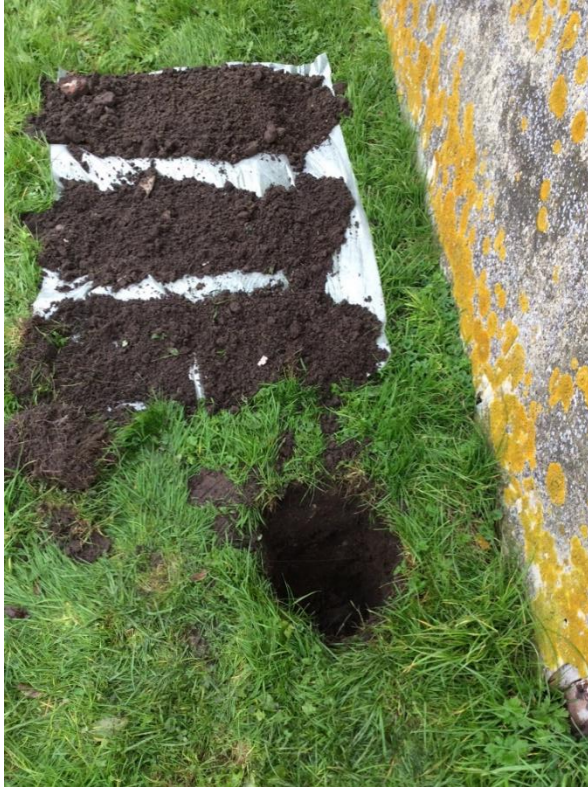
- Ter plaatse van inspectiegaten As205 en As206 zijn tegels aanwezig, waardoor de opstallen niet direct afwateren op de bodem.
- De toplaat (10 cm) van de bodem bestaat overwegend uit zand.
- De bodem vanaf 10 cm-mv is tot de maximaal verkende diepte van 65 cm-mv opgebouwd uit zand.

- In mengmonster MM201 is een gehalte asbest aangetoond van 0,33 mg/kg ds gewogen.
