## Loosterweg 57a te Voorhout

Milieuhygiënisch vooronderzoek  
Verkenkend milieukundig bodemonderzoek

Kenmerk : A1976-06/KHA/rap1  
Datum : 17 oktober 2022

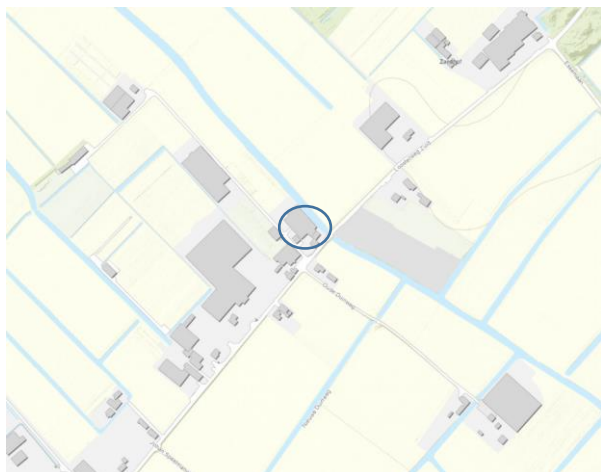
| Onderzoeksvraag | | |
|---|---|---|
| Belendingen | Alle richtingen | Rondom de locatie is sprake van teeltgebied. Ten noorden van de locatie zijn een schuur en rolkas gelegen. Ten zuiden is de Loosterweg gesitueerd.<br><br>Afbeelding 2: Onderzoekslocatie en belendingen<br>(bron: IDDS Projectenkaart) |

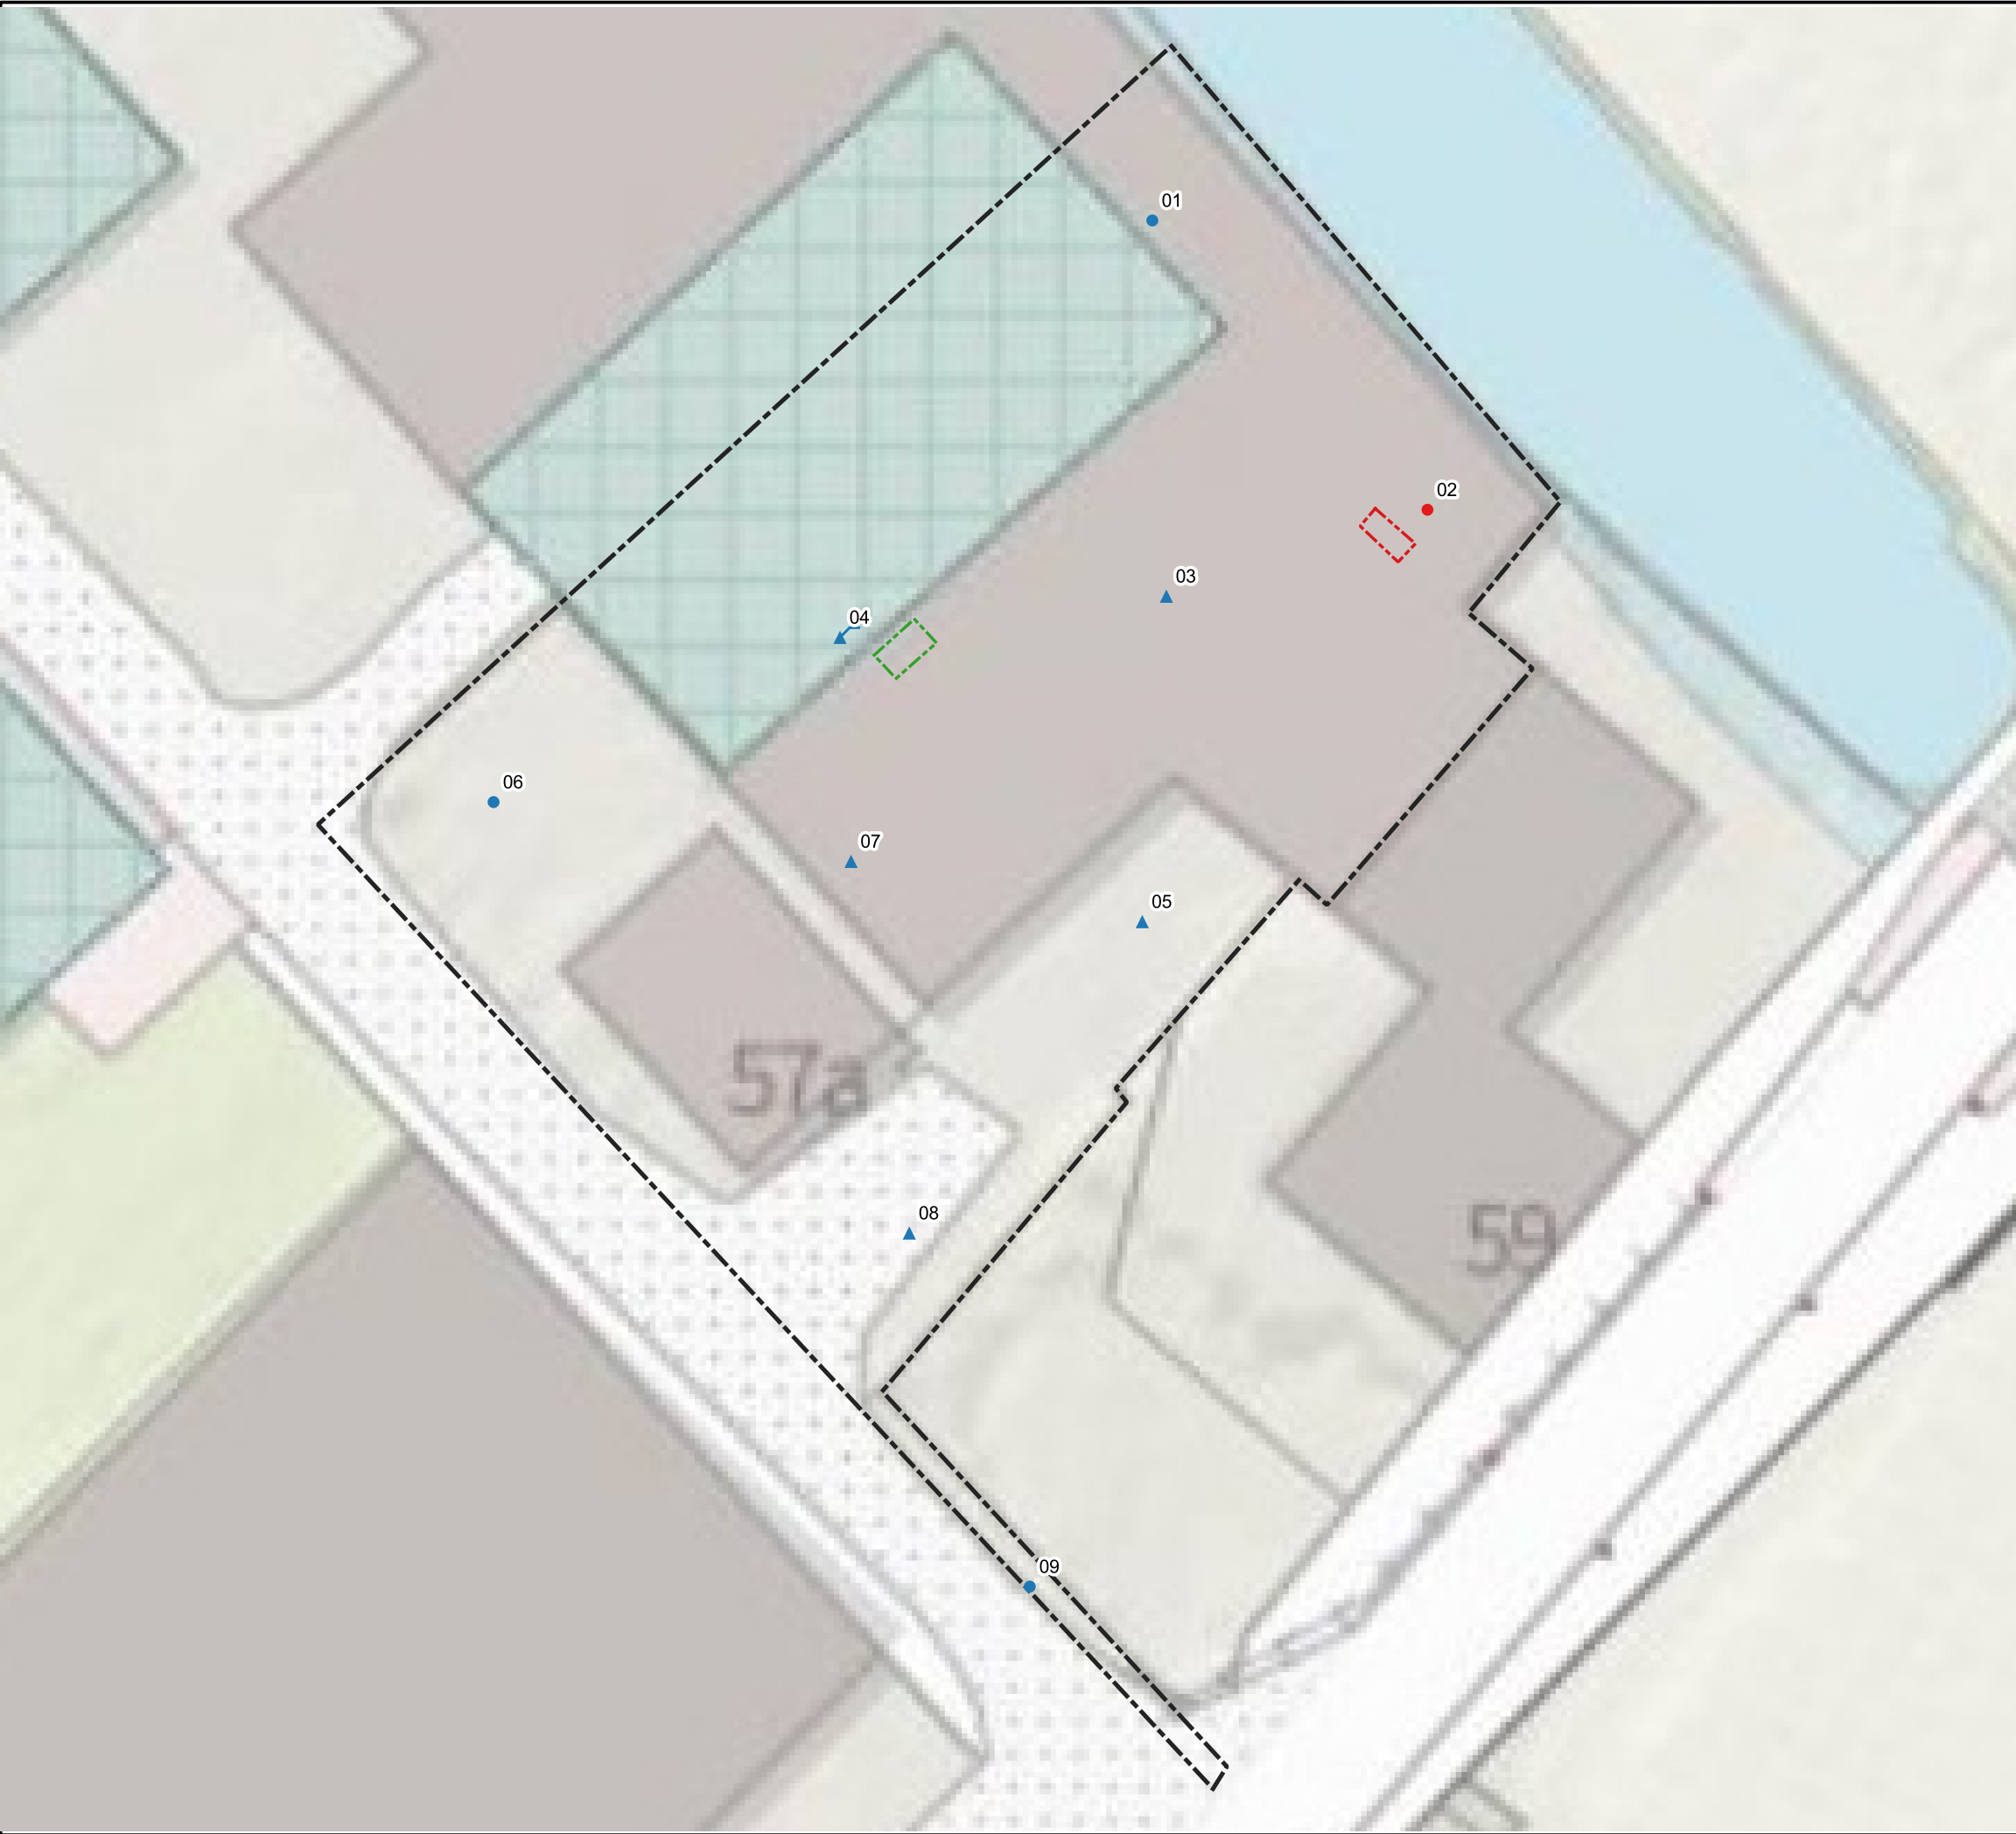
**BIJLAGE 1.2**  
Situatietekening

Een samenvatting van de tijdens het veldonderzoek uitgevoerde werkzaamheden is opgenomen in de navolgende tabel. De posities van de genoemde meetpunten zijn weergegeven op situatietekening 1.2 die in bijlage 1 is opgenomen.

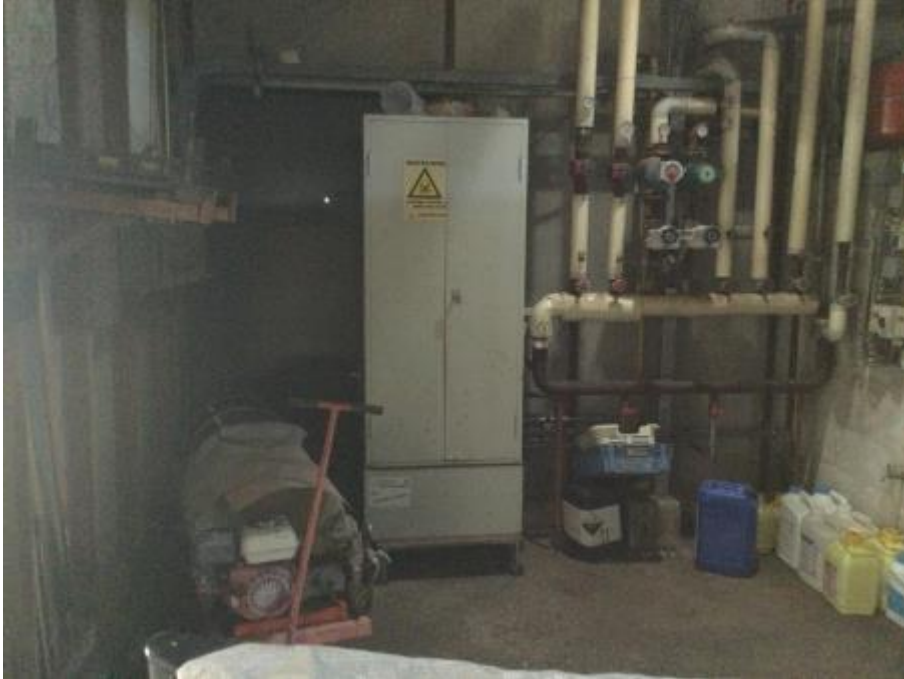
Locatiefoto 11

- Direct naast de kas in de schuur is een bestrijdingsmiddelenopslag aangetroffen (zie locatiefoto 11);
- De (vermoedelijke) locatie van de bovengrondse tank is vastgesteld. Naar alle waarschijnlijkheid was deze aanwezig in het oostelijke deel van de schuur. In de huidige situatie is deze niet meer aanwezig (zie locatiefoto 12).
