**RAPPORT**  
betreffende een milieukundig  
bodemonderzoek Jacoba van  
Beierenweg, naast nummer 75, te  
Voorhout

Datum : 8 januari 2018  
Kenmerk : 1708K683/BNO/rap2

Opdrachtgever : Rho adviseurs  
mevrouw D. Gooijers  
Postbus 150  
3000 AD Rotterdam

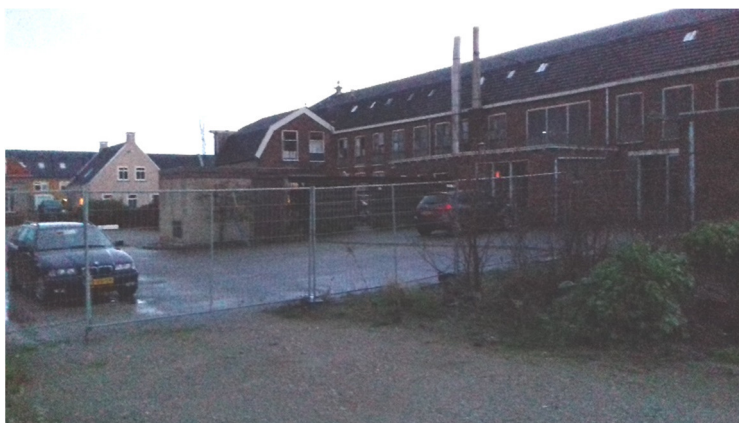
*Foto 1: Opname deel onderzoekslocatie, gezien richting de Jacoba van Beierenweg*

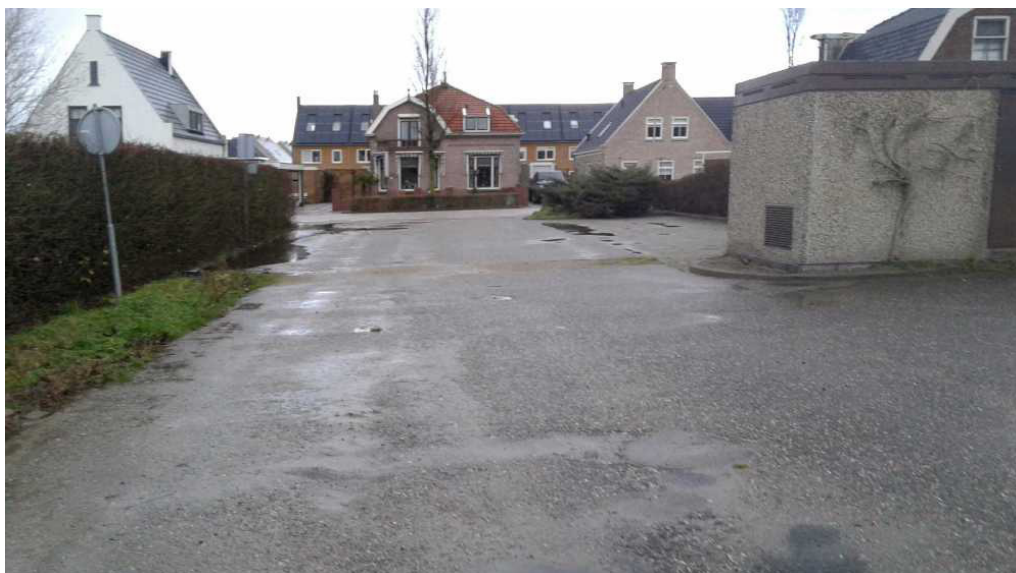
Direct naast de onderzoekslocatie is een trafohuis aanwezig. Tevens is op de rand van de locatie (zuidkant) een tijdelijke trafokast aanwezig voor de bouwlocatie aan de achterzijde van de onderzoekslocatie. Waar te nemen is dat tussen beide een strook verharding opgebroken is geweest. Redelijkerwijs zal hier een elektriciteitsleiding zijn gelegen (niet aangegeven op de klic-kaarten).

Foto 2: gedeelte onderzoekslocatie (tot het trafohuisje)

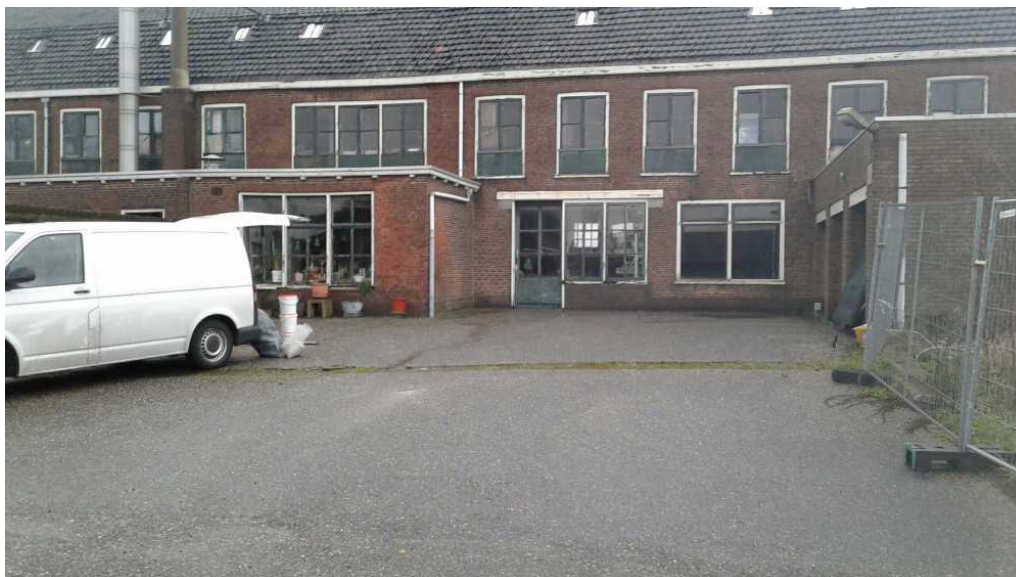
Foto 3: gedeelte onderzoekslocatie
