**Verkennd  
bodemonderzoek**

Hoofdstraat 79 te  
Sassenheim

December 2012

20121885/INWE

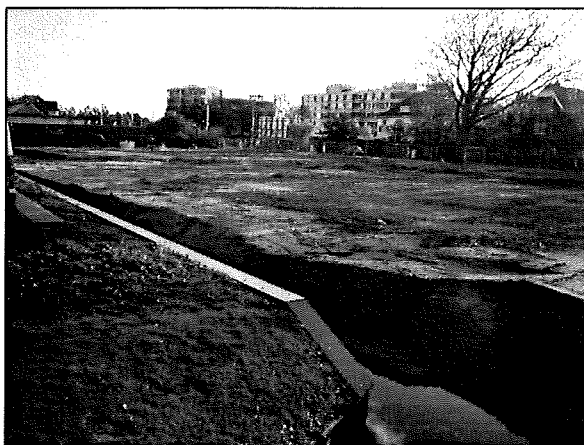
Op onderstaande foto is een zijaanzicht van de locatie weergegeven. In bijlage 6 zijn enkele aanvullende foto's opgenomen.
