**RAPPORT  
betreffende een  
verkennd  
bodemonderzoek  
Loosterweg 1  
te Voorhout**

Datum : 23 maart 2018  
Kenmerk : 1803L258/DBI/rap1

Opdrachtgever : Fa. H.A.Zonneveld  
: De heer D. Zonneveld  
: Loosterweg 1  
: 2215 TL Voorhout

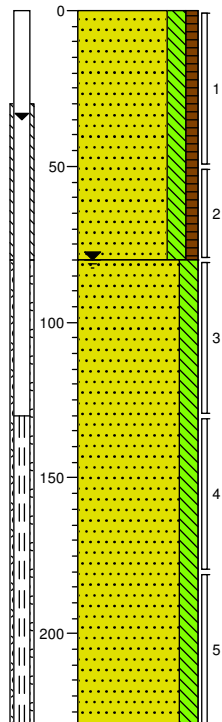
0 landbouwgrond

Zand, matig fijn, matig siltig, zwak humeus, geen olie-water reactie, donkerbruin, Edelmanboor

-80

Zand, matig fijn, matig siltig, geen  
olie-water reactie, neutraalgrijs,  
Zuigerboor

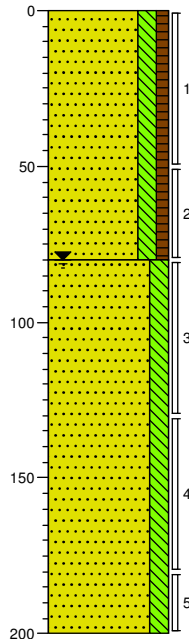
0 landbouwgrond

Zand, matig fijn, matig siltig, zwak humeus, geen olie-water reactie, donkerbruin, Edelmanboor

-80

Zand, matig fijn, matig siltig, geen  
olie-water reactie, neutraalgrijs,  
Zuigerboor

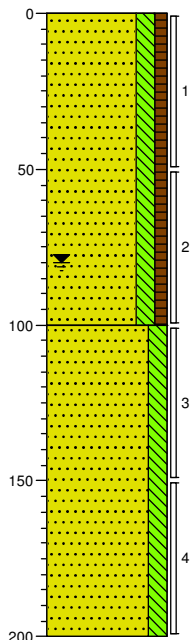
0 landbouwgrond

Zand, matig fijn, matig siltig, zwak humeus, geen olie-water reactie, donkerbruin, Edelmanboor

-100

Zand, matig fijn, matig siltig, geen  
olie-water reactie, neutraalgrijs,  
Zuigerboor

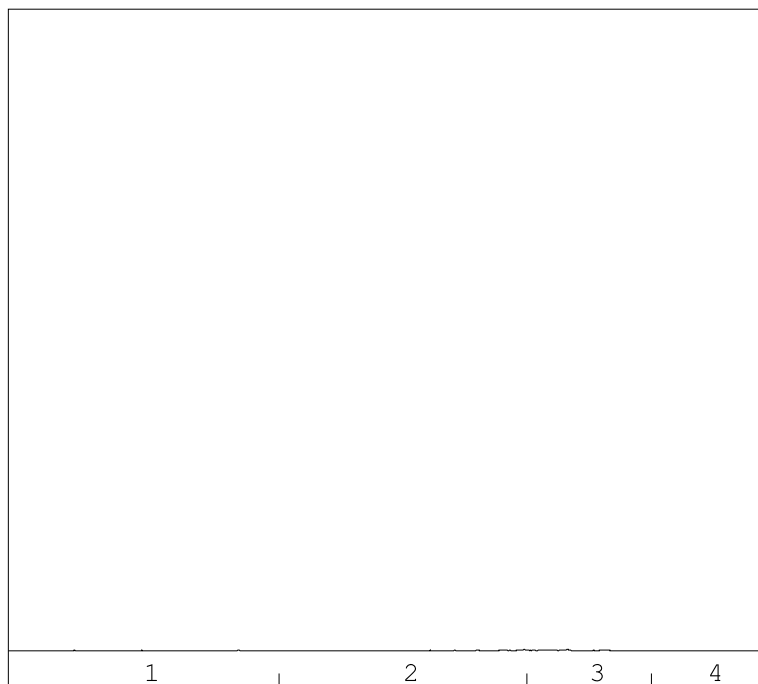
## OLIECHROMATOGRAM

Monstercode : 5616890  
Project omschrijving : 1803L258-Loosterweg 1 te Voorhout  
Uw referentie : M01 01 (0-50) 03 (0-50) 04 (0-50) 05 (0-50) 06 (0-50) 07 (0-50)  
Methode : minerale olie (florisil clean-up)

minerale olie gehalte: <35 mg/kg ds

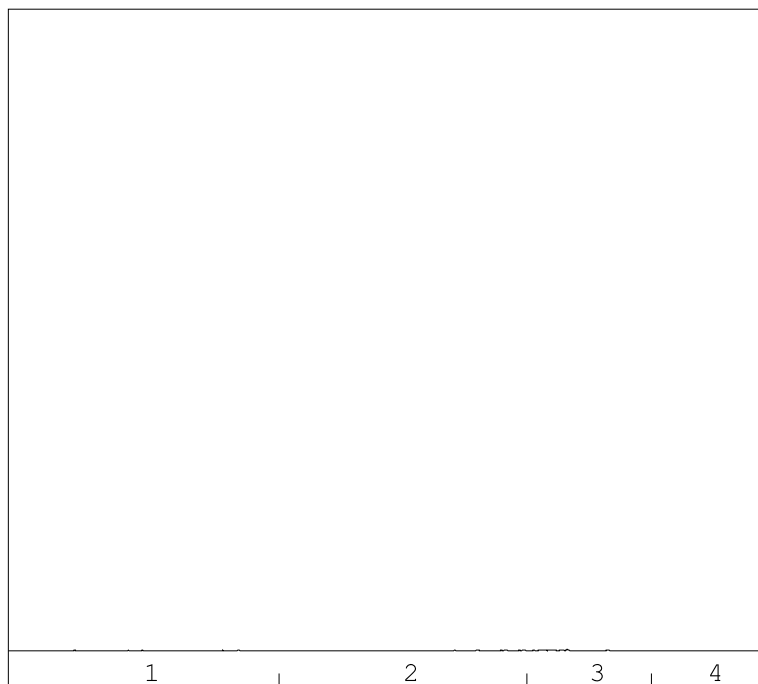
## OLIECHROMATOGRAM

Monstercode : 5616891  
Project omschrijving : 1803L258-Loosterweg 1 te Voorhout  
Uw referentie : M02 02 (0-50) 08 (0-50) 09 (0-50) 10 (0-50) 11 (0-50) 12 (0-50)  
Methode : minerale olie (florisil clean-up)

minerale olie gehalte: <35 mg/kg ds

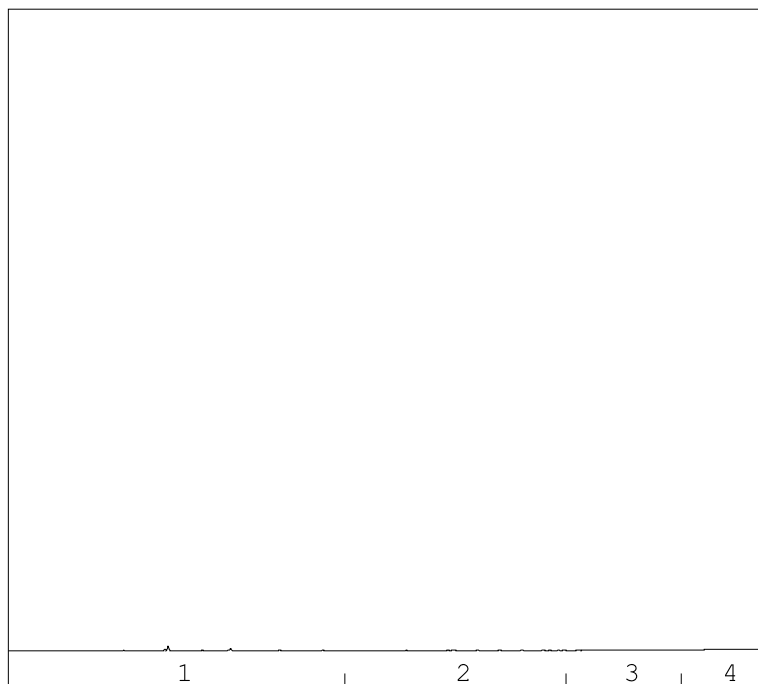
## OLIECHROMATOGRAM

Monstercode : 5622691  
Project omschrijving : 1803L258-Loosterweg 1 te Voorhout  
Uw referentie : 01-1-1 01 (130-230)  
Methode : minerale olie (florisil clean-up)

minerale olie gehalte: <50 µg/l

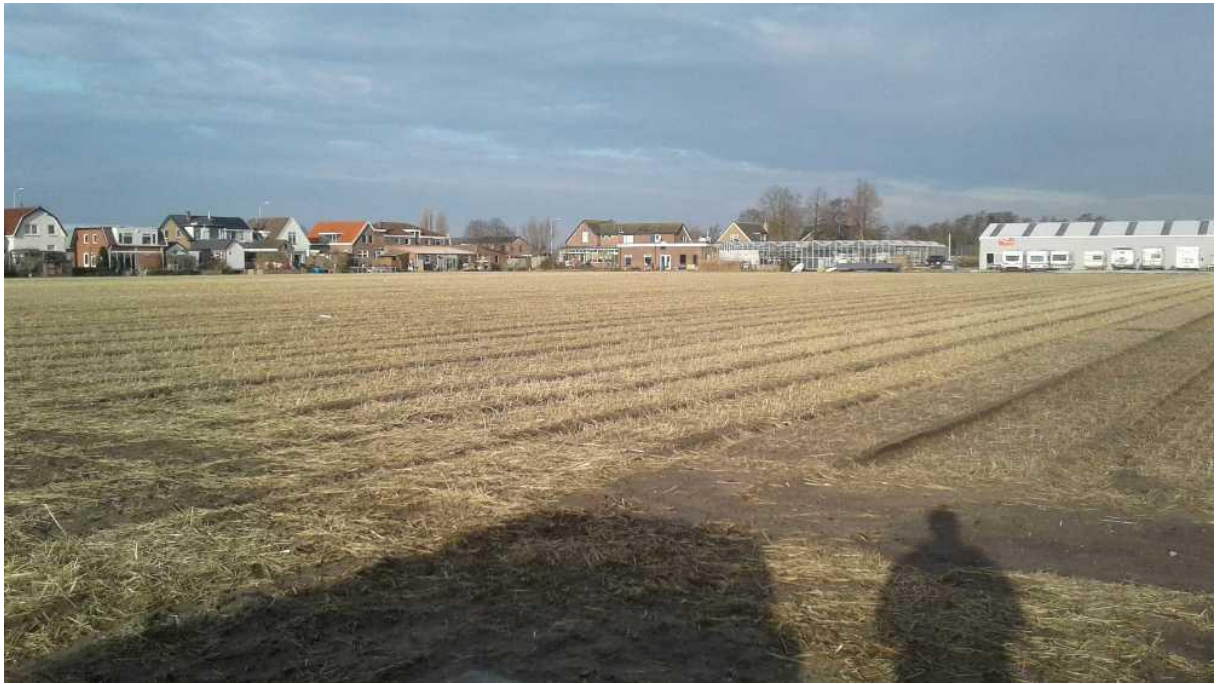
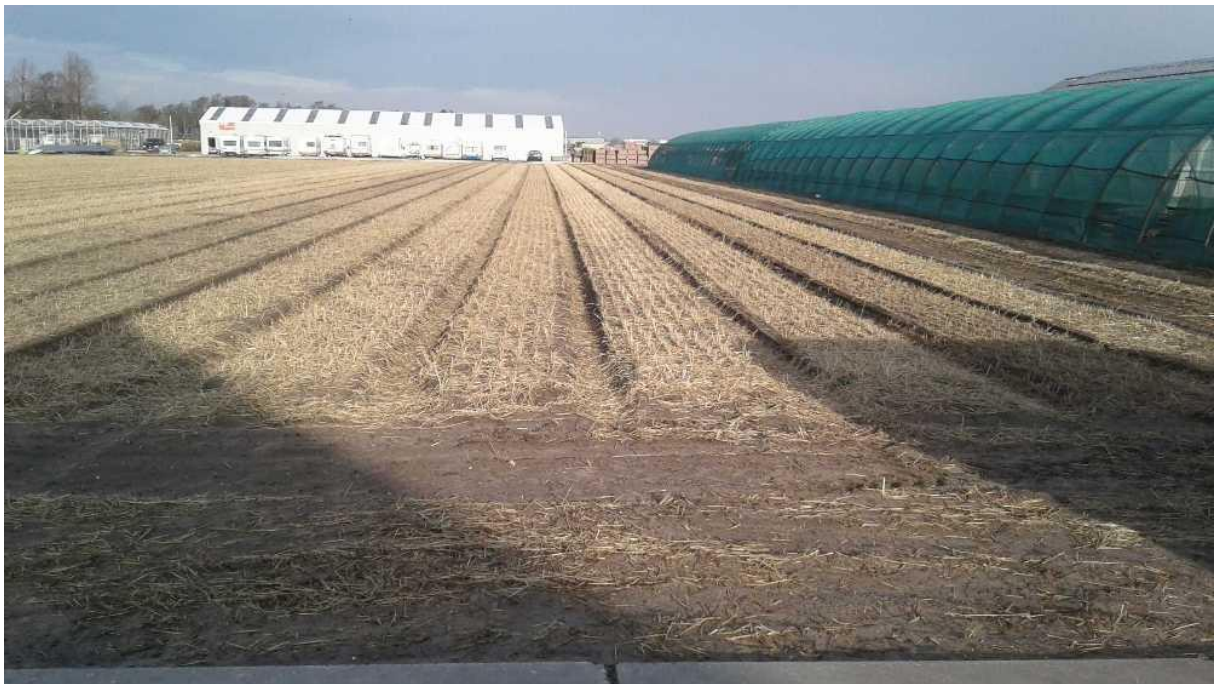
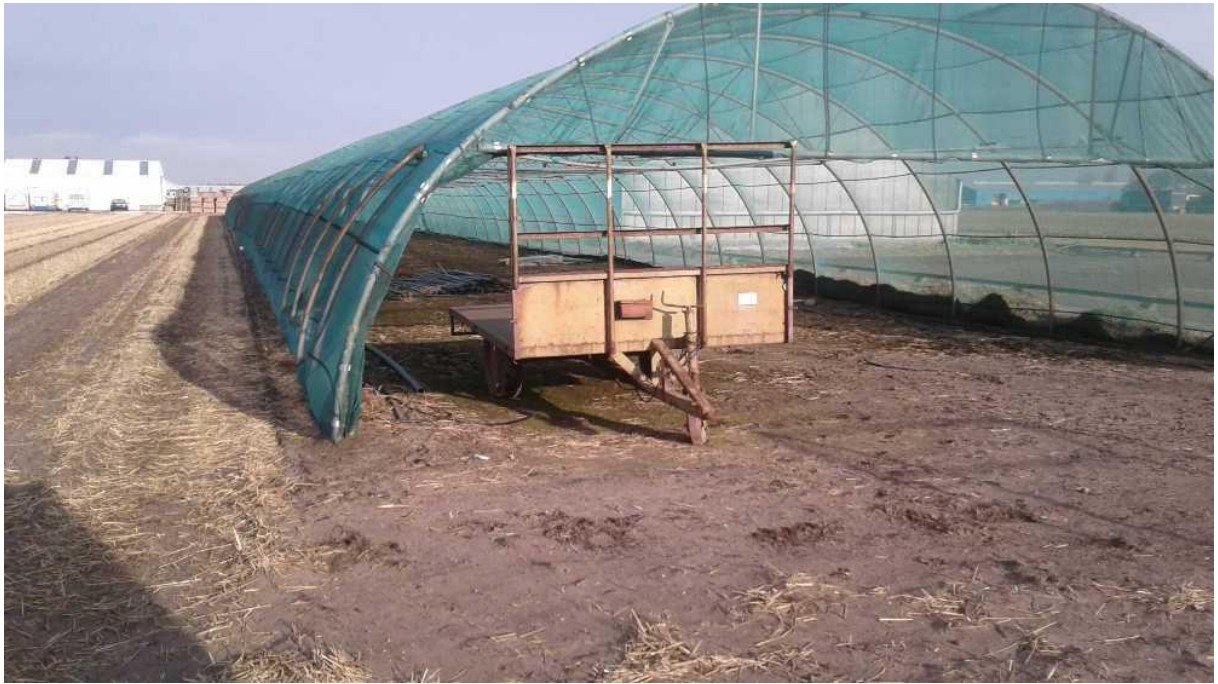
**BIJLAGE 5**  
FOTOREPORTAGE

- Tijdens de locatie-inspectie zijn op het maaiveld van de onderzoekslocatie geen asbestverdachte materialen waargenomen.
- Op en in de nabijheid van de onderzoekslocatie zijn geen zakkingen, dan wel ophogingen in het maaiveld waargenomen welke kunnen duiden op de aanwezigheid van mogelijke (sloot)dempingen.
- Ter plaatse van de onderzoekslocatie zijn geen huidige (bodem)bedreigende activiteiten waargenomen die een mogelijke bodemverontreiniging (hebben) kunnen veroorzaken.

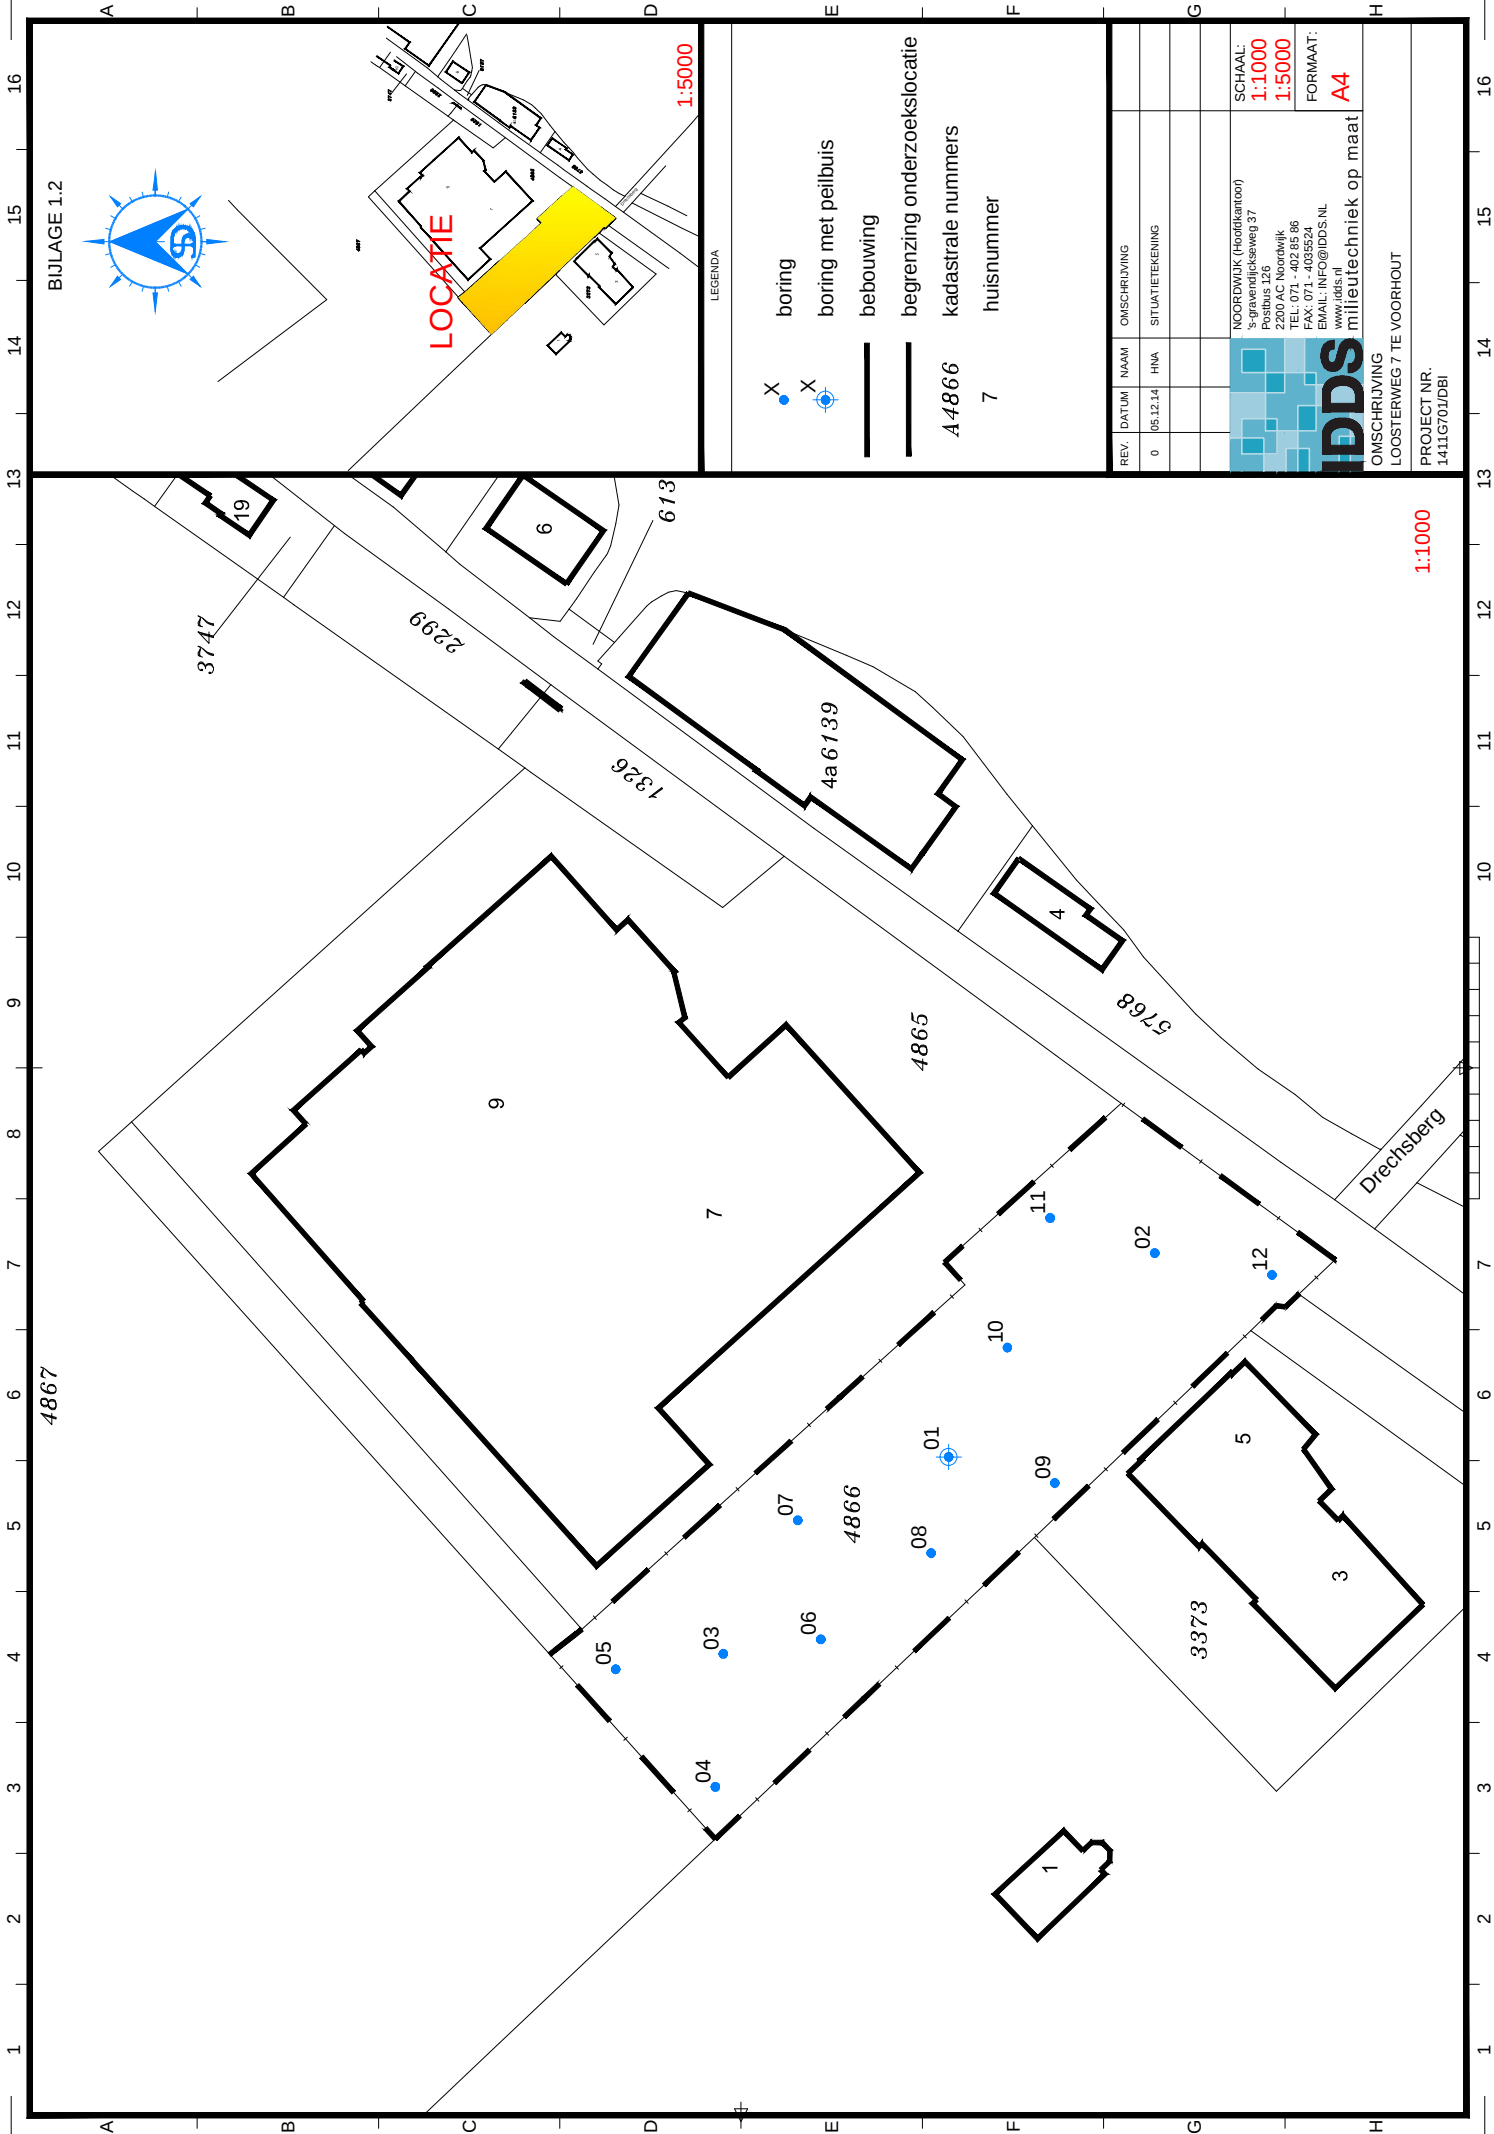
BIJLAGE 1.2

De veldwerkzaamheden zijn op 6 maart 2018 uitgevoerd. Op 13 maart 2018 heeft bemonstering van het grondwater plaatsgevonden. De uitgevoerde boringen zijn beschreven in tabel 3. De onderzoekslocatie en de posities van de meetpunten zijn weergegeven in de situatietekening van bijlage 1.2.
