**INPIJN-BLOKPOEL**  
**ingenieursbureau**

Onze Ref: 14P002072-02  
Betreft: Resultaten aanvullend asbest bodemonderzoek op perceel Oranje Nassaulaan 2a te Warmond

Door ons bureau is een aanvullend asbest bodemonderzoek uitgevoerd in een boring/bodemlaag op perceel Oranje Nassaulaan 2a te Warmond waar tijdens eerder bodemonderzoek een geringe puinbijmenging was aangetroffen.

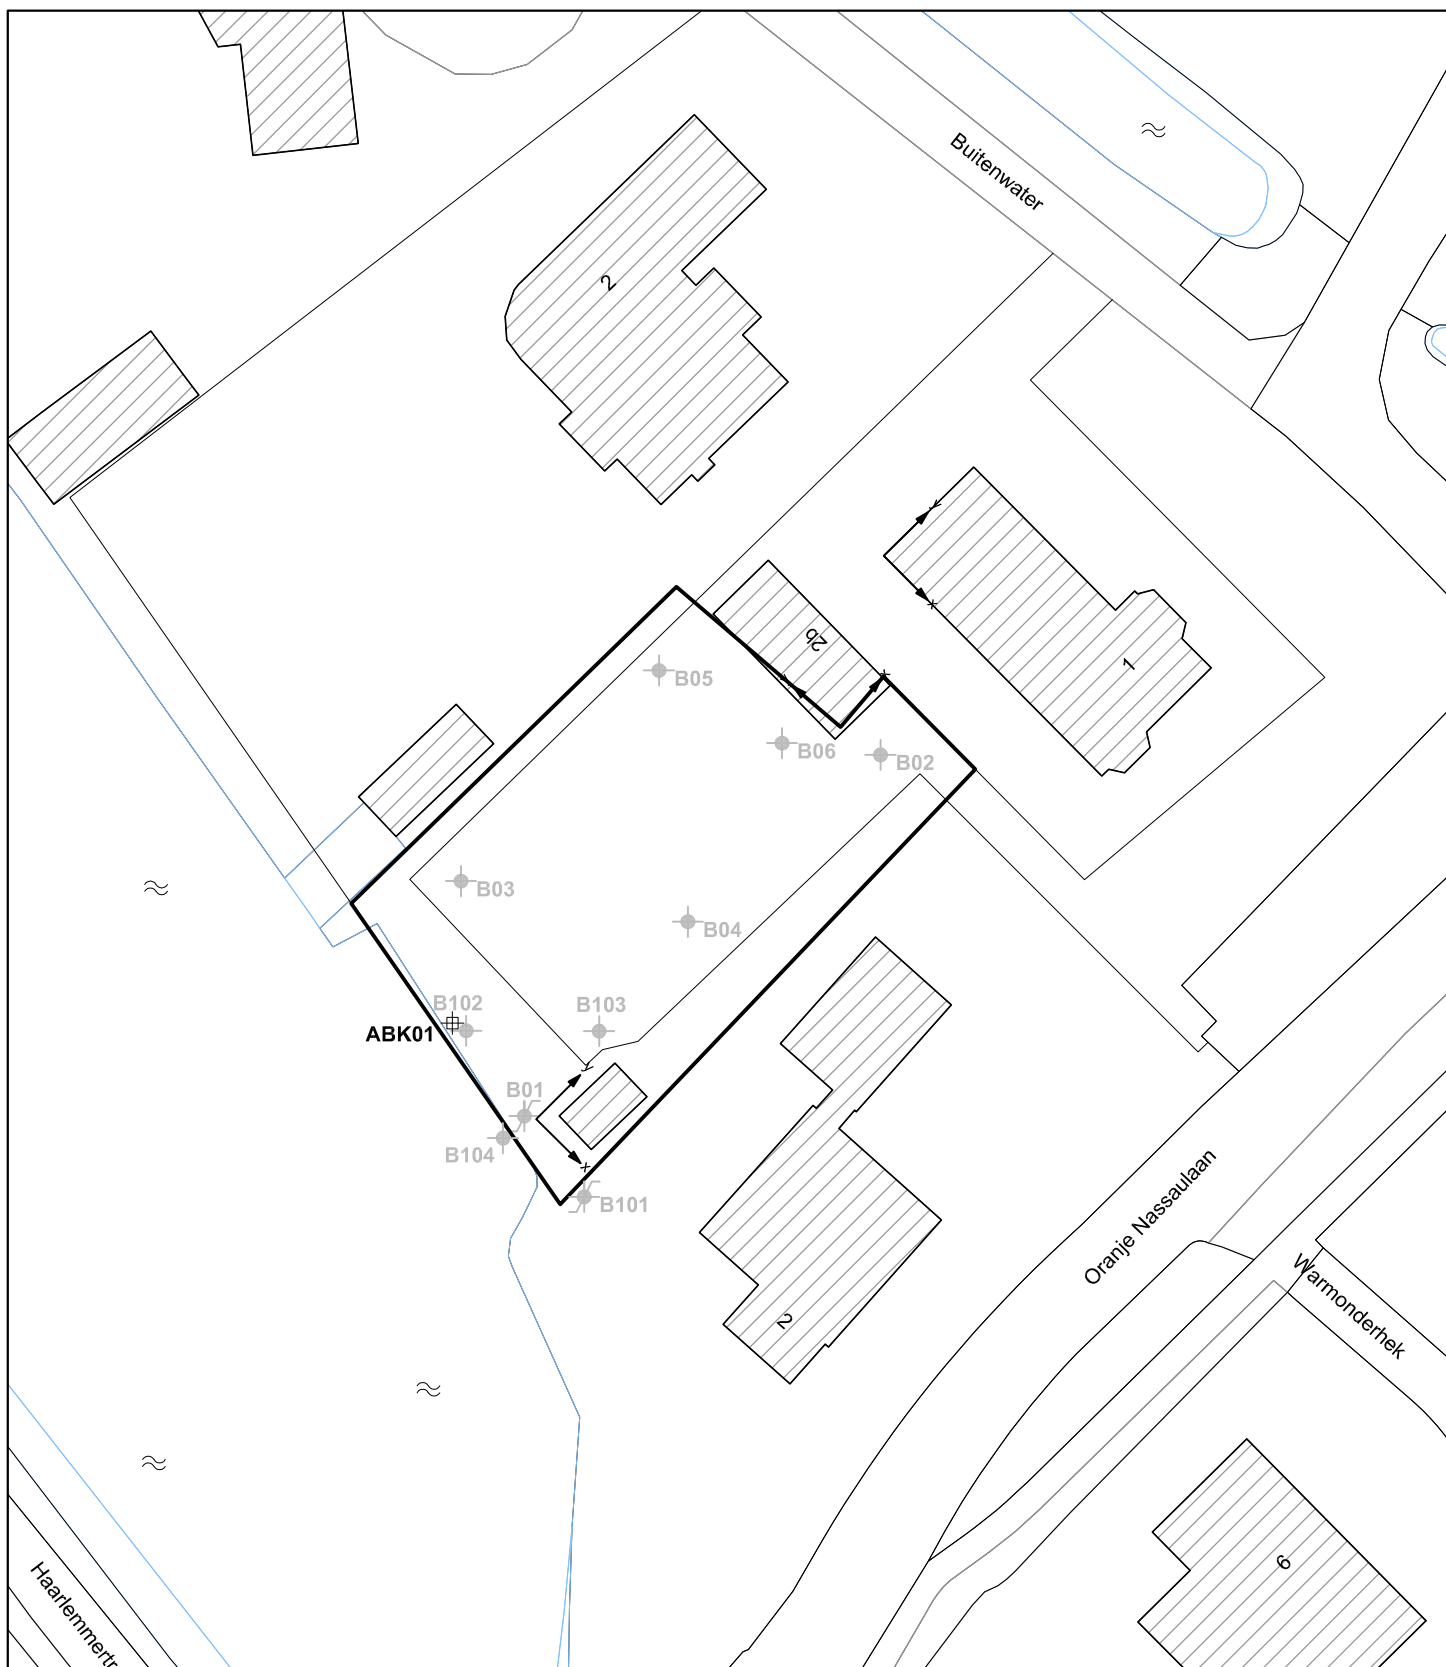
| | <b>Aanvullend asbest bodemonderzoek aan de Oranje Nassaulaan 2a te Warmond</b> | | <b>14P002072-02</b> | | <b>SIT-02</b> | |

De locatie van de asbestinspectiekuil is ingetekend op de situatietekening bijlage SIT-02. In de bijlagen zijn tevens foto's van de asbestinspectiekuil opgenomen.

Deze situatietekening dient om inzicht te geven in de locatie van de meet- en onderzoekspunten. De tekening dient niet voor andere doeleinden te worden gebruikt.

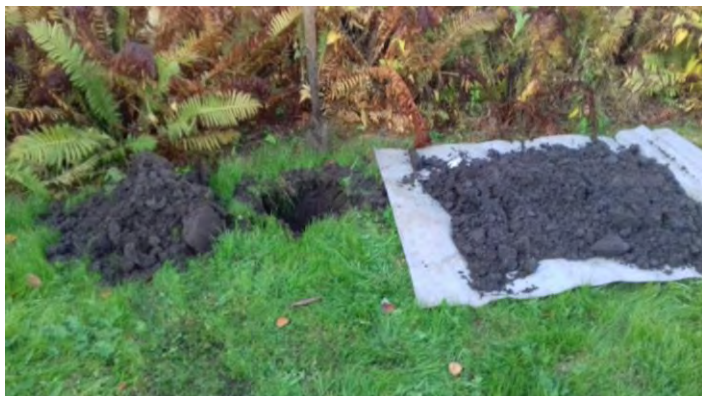
Ter plaatse van de eerdere boring B102 is een asbestinspectiekuil met de hand gegraven, genoemd ABK01. Deze asbestinspectiekuil heeft een oppervlakte van circa 30 x 30 cm, en is gemaakt tot circa 0,75 meter diep. Middels een edelmanboor met een diameter van 12 cm is deze vervolgens doorgezet tot een diepte van 1,0 m - mv.

Hierbij is over het traject van 40 tot 75 cm diepte een zwakke puinbijmenging aangetroffen, zie hiervoor de bijgevoegde laagbeschrijvingen. Er is zintuiglijk géén asbestverdacht materiaal aangetroffen.
