**RAPPORT VERKENNEND BODEMONDERZOEK**  
**conform NEN5740**  
Lekdijk 1 - Amerongen

*Locatie:*  
Lekdijk 1  
3958 ND Amerongen

Projectcode: 21047210

Rapportagedatum: 6 september 2021

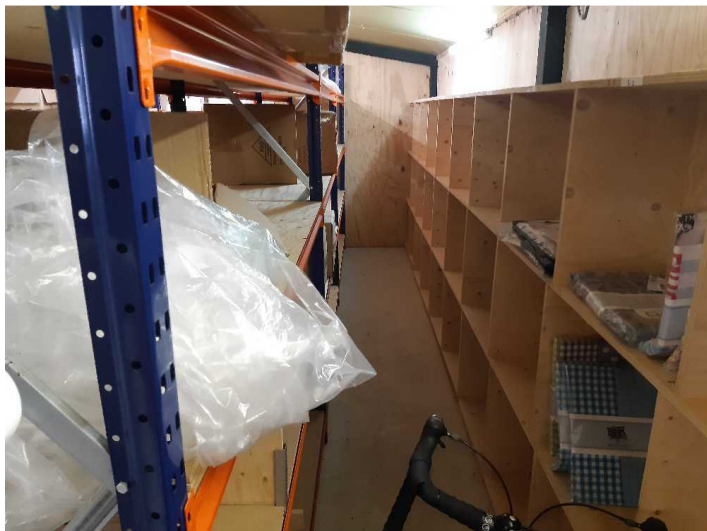
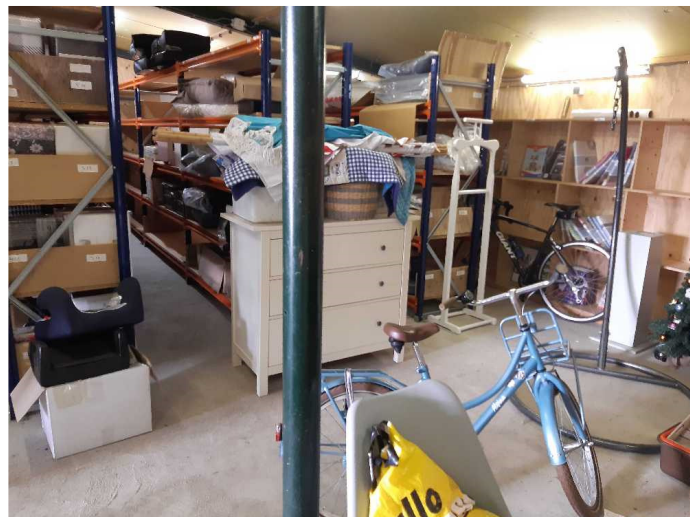
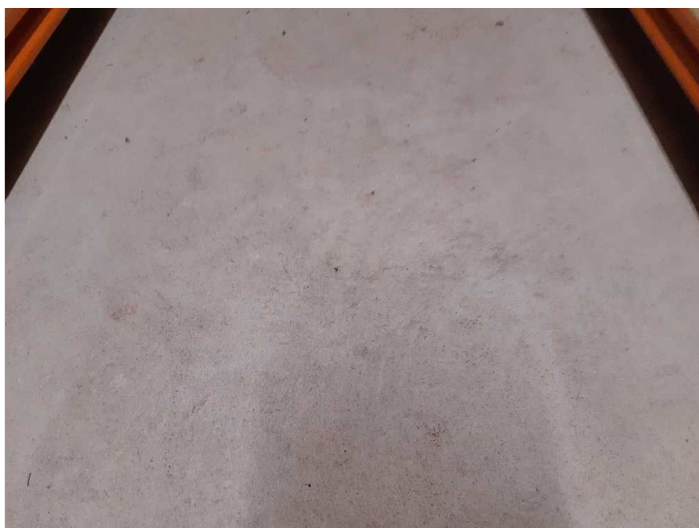
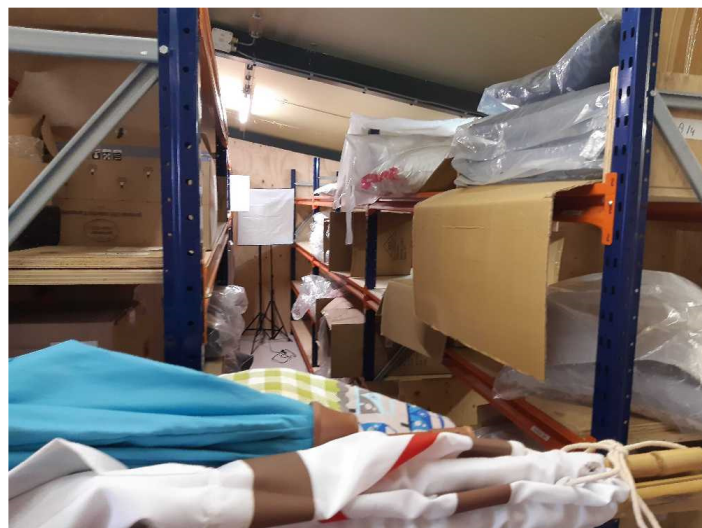
Fotoblad: Voormalige werkplaats met voormalige kleinschalige olieopslag.

- \* Een voormalige kleine werkplaats met een kleinschalige olieopslag. De opslag vond plaats in een lekbak. De vloer is in goede staat (geen scheurvorming en dergelijke, zie foto's in bijlage I). Er zijn geen calamiteiten bekend waarbij olie in de grond zijn terecht gekomen;

Ter plekke van de olieopslag in de voormalige werkplaats is de vloer in goede staat en zijn er geen olievlekken zichtbaar (zie foto's in bijlage I). Bodemonderzoek is niet noodzakelijk.

De voormalige kleine werkplaats met olieopslag en voormalige in pandige bestrijdingsmiddelenopslag op het erf zijn niet onderzocht. De betonvloer ter plekke van de voormalige olieopslag is onbeschadigd, in goede staat en zijn er geen olievlekken zichtbaar. De betonvloer ter plekke van de voormalige bestrijdingsmiddelenopslag is niet te inspecteren vanwege de aanwezige laminaatvloer.

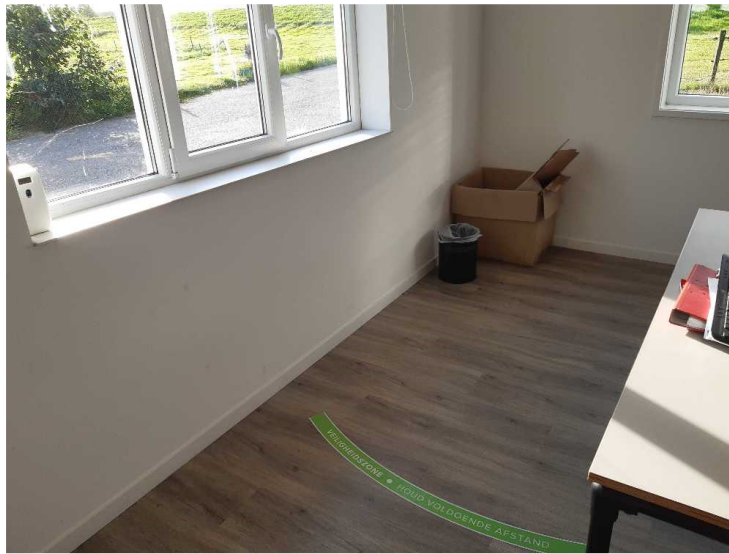
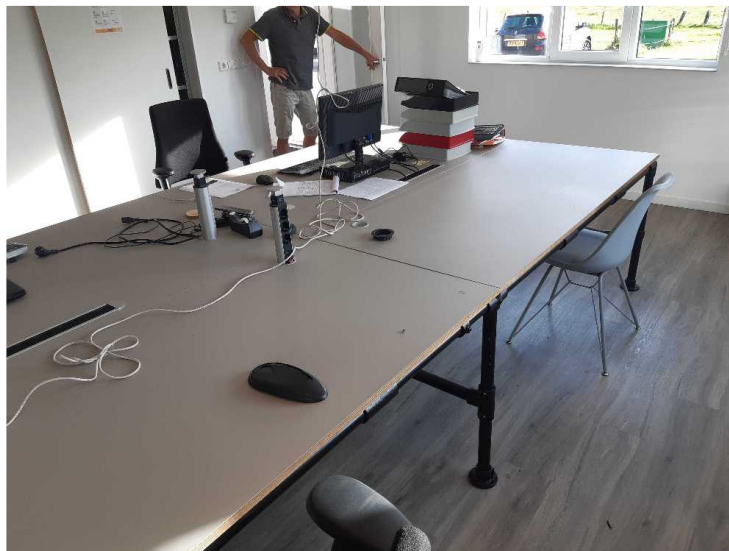
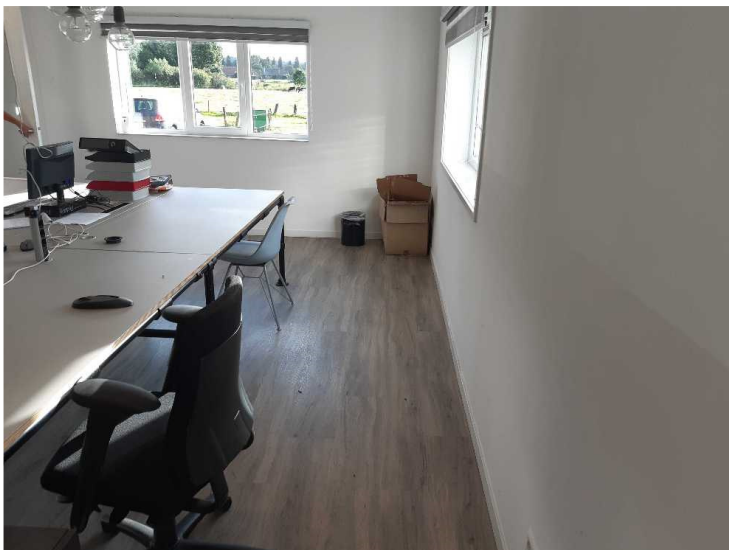
Fotoblad: Locatie voormalige bestrijdingsmiddelenopslag  
Verkennd bodemonderzoek Lekdijk 1 in Amerongen (21047210)

Ter plekke van de bestrijdingsmiddelenopslag is de vloer door de aanwezigheid van een laminaatvloer niet te inspecteren (zie foto's in bijlage I). Er zijn geen calamiteiten bekend.

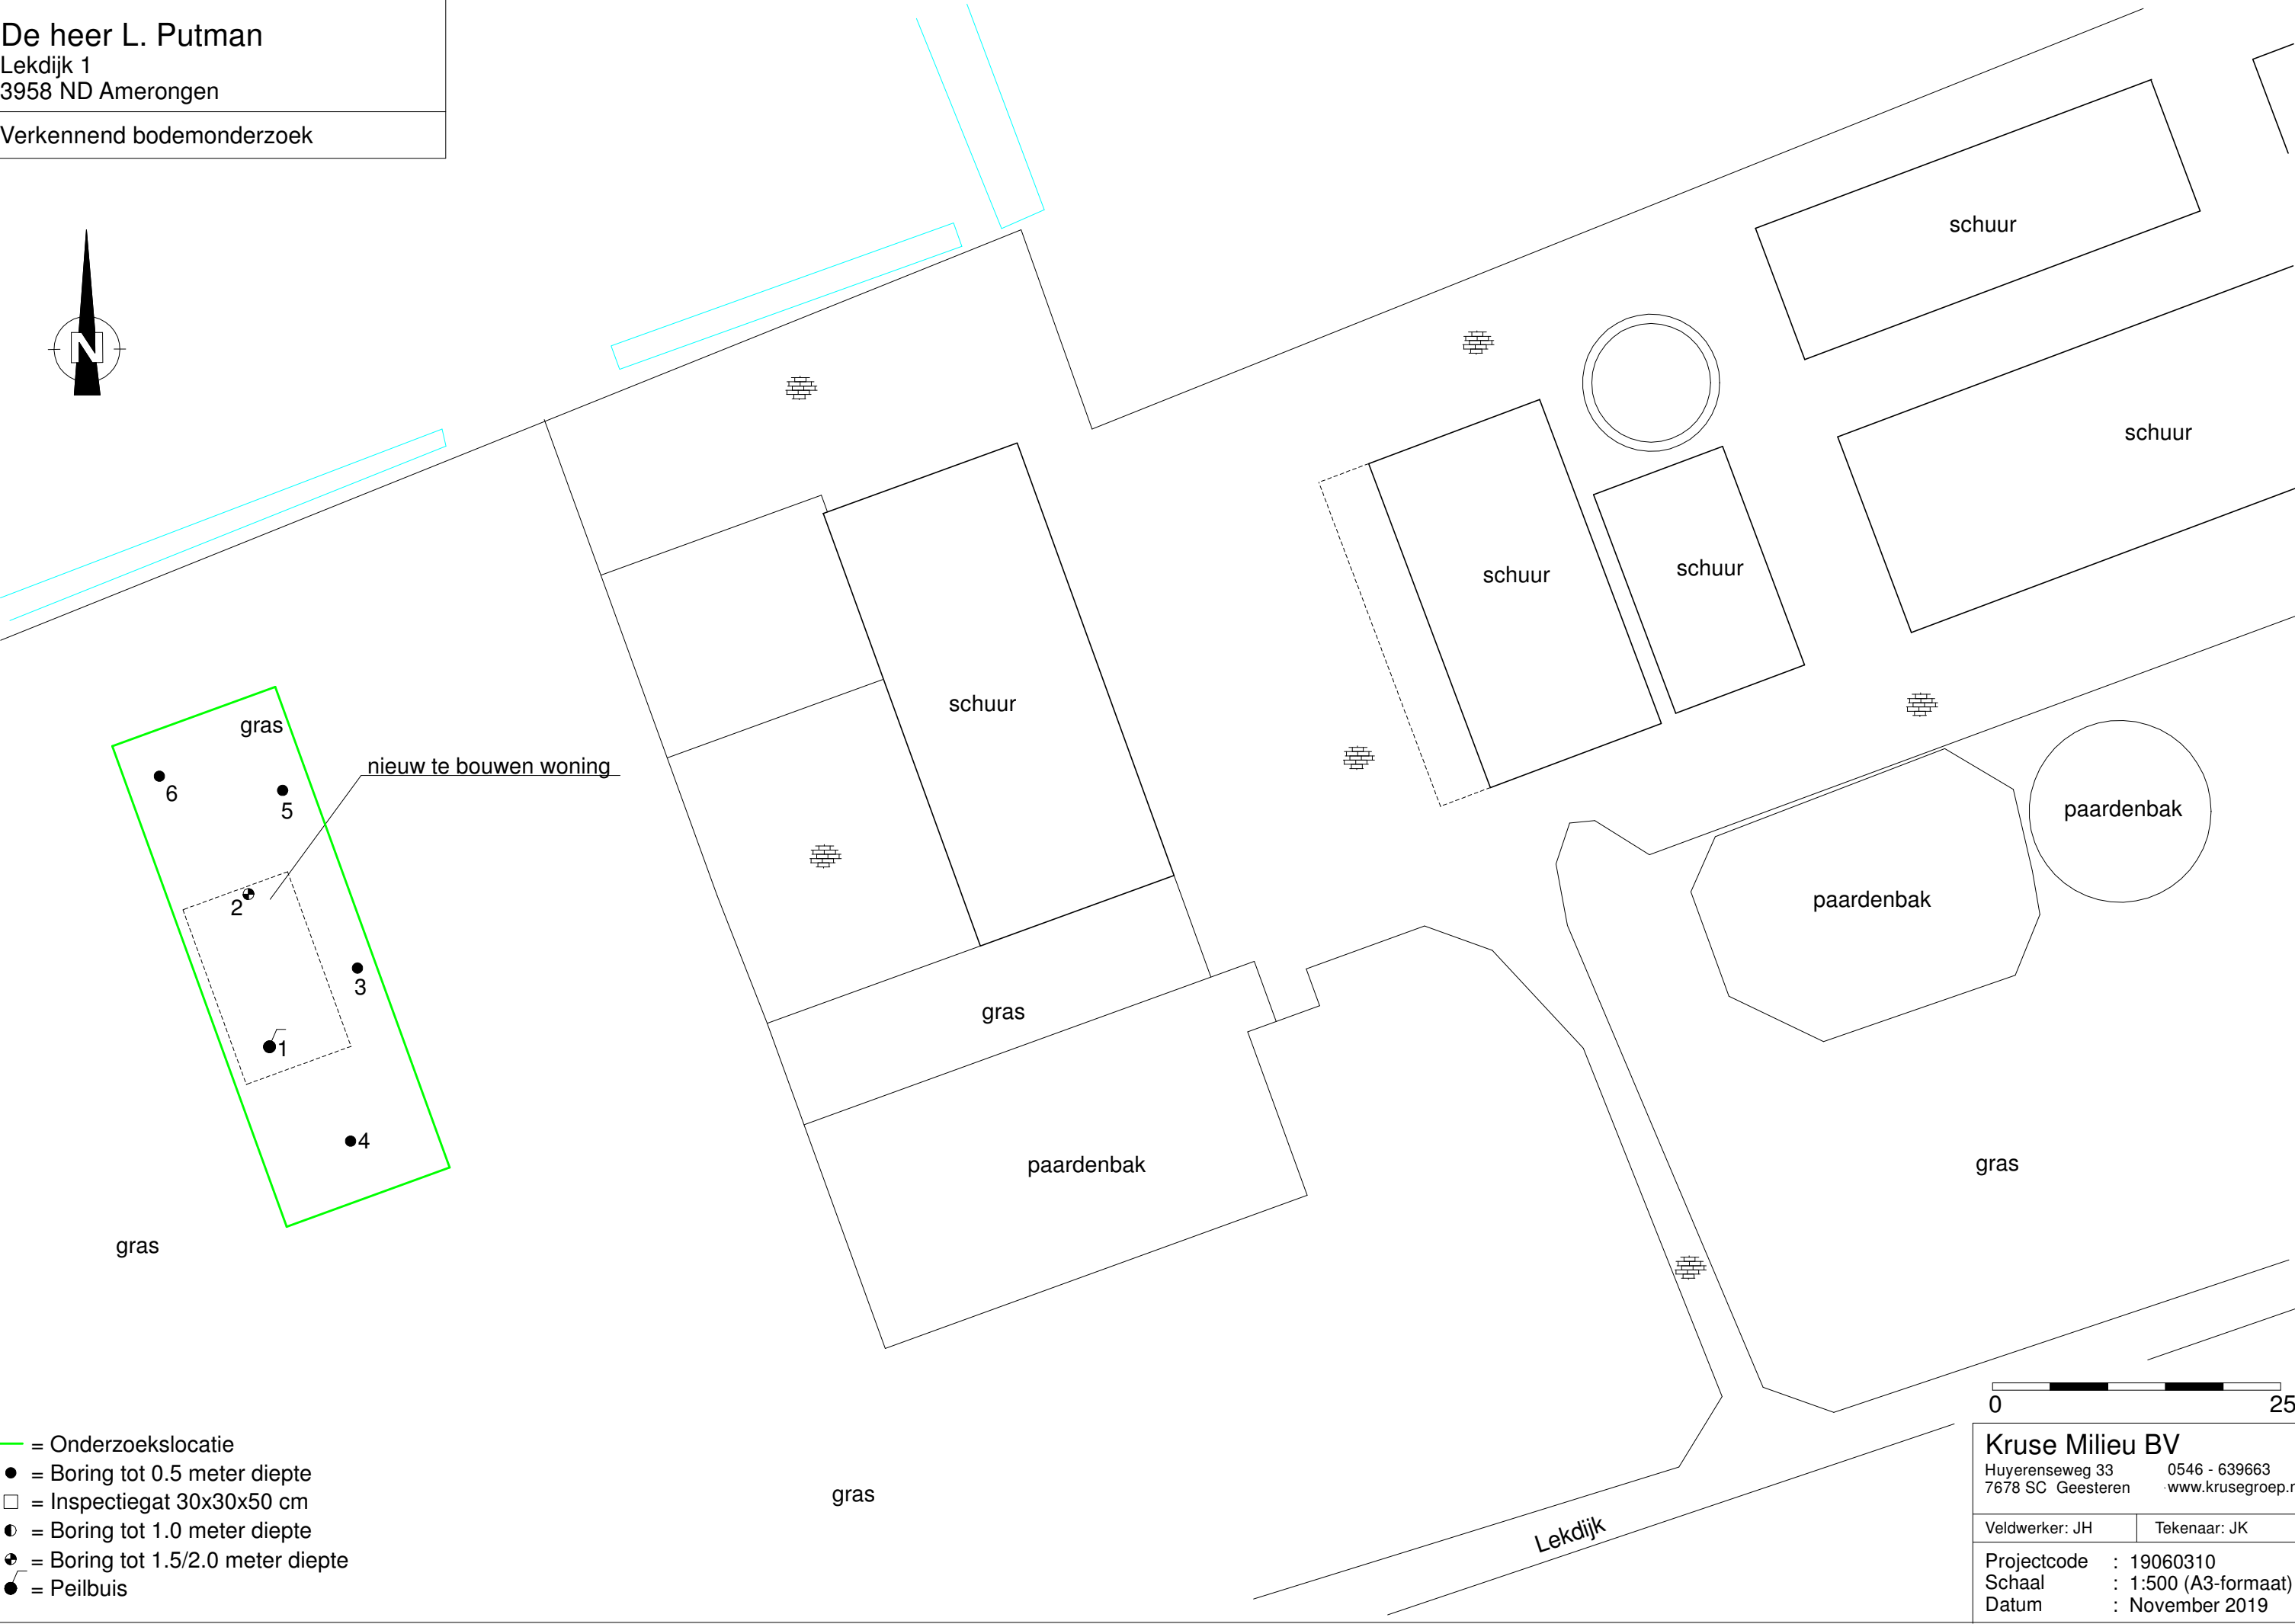
Verkennend bodemonderzoek

In totaal zijn er 16 boringen ter plekke van de nieuwbouwlocatie verricht en zijn er ter plekke van de verdachte deellocaties op het erf 13 boringen verricht. Er zijn in totaal 2 diepe boringen afgewerkt met peilbuizen (PB 11 en PB A1). Gebleken is dat de bodem globaal bestaat uit matig fijn, zwak siltig zand in de bovengrond met tot maximaal 1.5 m-mv matig tot sterk zandige klei. In de boven- en ondergrond zijn oer- en roesthoudende lagen aangetroffen. Er zijn ter plekke van deellocatie B en C bodemvreemde materialen waargenomen (baksteen). Door de veldwerkers zijn visueel geen asbestverdachte materialen op het maaiveld of in de bodem waargenomen. Er is ter plekke van de (voormalige) bovengrondse dieseltanklocaties zintuiglijk geen minerale olie waargenomen in de grond of in het grondwater (geen oliegeur, geen olie/water-reactie). Het freatische grondwater in de peilbuizen PB 11 en PB A1 is gemiddeld aangetroffen op 1.38 meter min maaiveld.

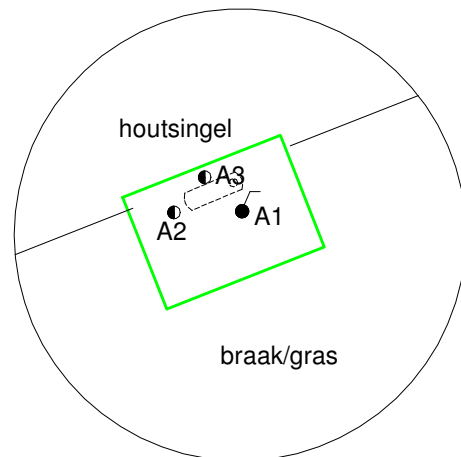
**Detailtekening  
Deellocatie A  
Schaal 1 : 250**

Er zijn op 22 juli 2021 in totaal 3 boringen verricht met behulp van een Edelmanboor. Er is 1 boring doorgezet in de diepere ondergrond en op 3.2 m-mv afgewerkt met een peilbuis (PB A1). Er is ter plekke van de bovengrondse tanklocatie zintuiglijk geen minerale olie waargenomen in de grond of in het grondwater (geen oliegeur, geen olie-water reactie).

De hypothese "verdachte locatie" ter plekke van de bovengrondse dieseltank (deellocatie A) kan worden aangenomen, aangezien er een zeer geringe overschrijding van de achtergrondwaarde is aangetoond.

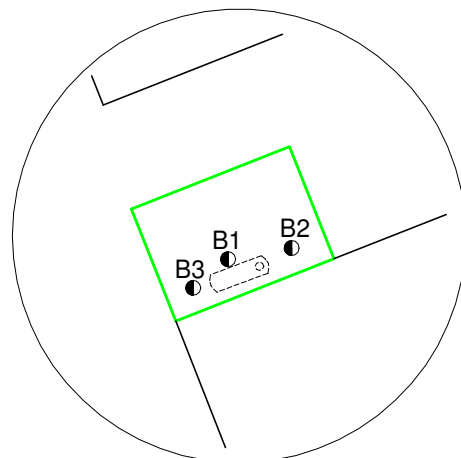
**Detailtekening  
Deellocatie B  
Schaal 1 : 250**

Op 26 augustus 2021 zijn er per tanklocatie 3 boringen tot circa 1.0 m-mv verricht. Boring C3 is doorgezet tot een diepte van 2.0 meter m-mv. Er is ter plekke van de voormalige bovengrondse tanklocaties zintuiglijk geen minerale olie waargenomen in de grond (geen oliegeur, geen olie-water reactie).

De hypothese "verdachte locatie" ter plekke van de voormalige bovengrondse dieseltanklocaties (deellocatie B en C) kan worden verworpen, aangezien er zintuiglijk geen minerale olie is waargenomen in de grond of in het grondwater (geen oliegeur, geen olie/water-reactie).

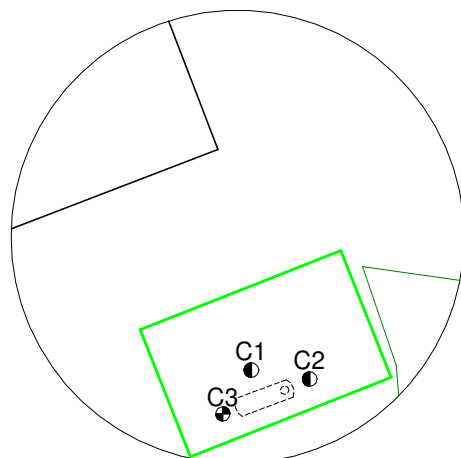
**Detailtekening  
Deellocatie C  
Schaal 1 : 250**

Er is ter plekke van de voormalige bovengrondse tanklocaties zintuiglijk geen minerale olie waargenomen in de grond (geen oliegeur, geen olie-water reactie). Volgens afspraak met Omgevingsdienst Regio Utrecht zijn daarom geen monsters genomen en geen analyses verricht.

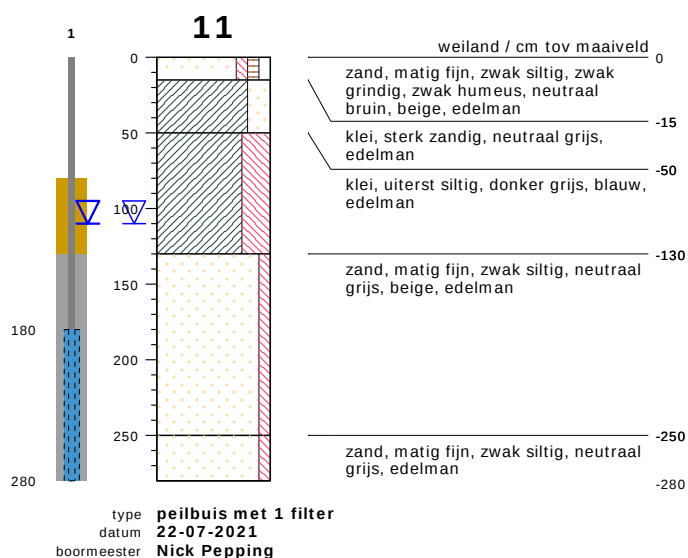
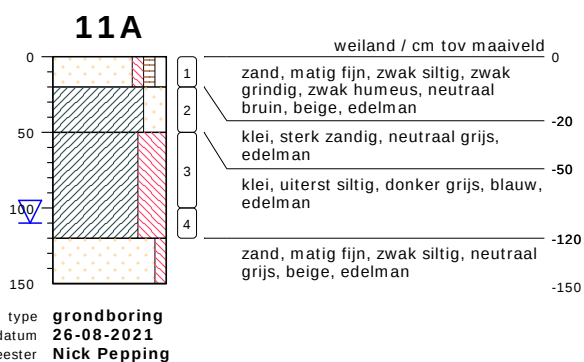
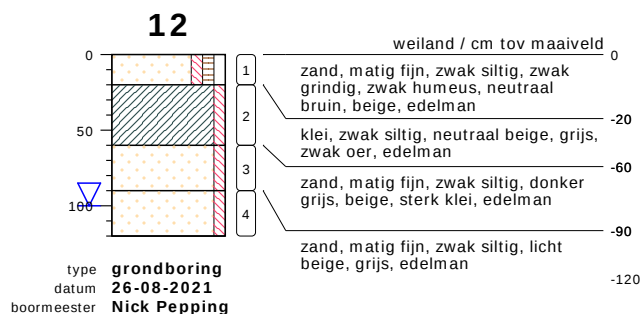
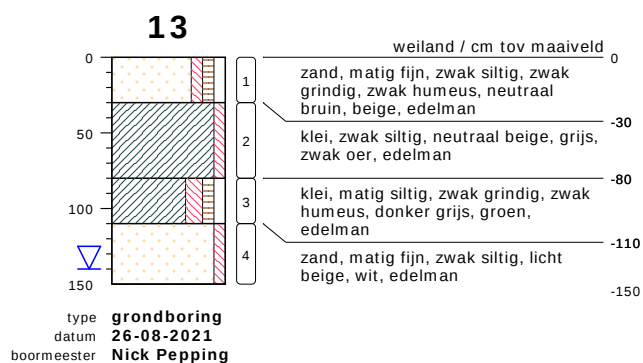
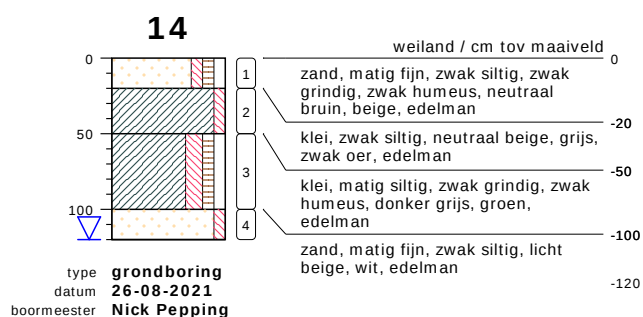
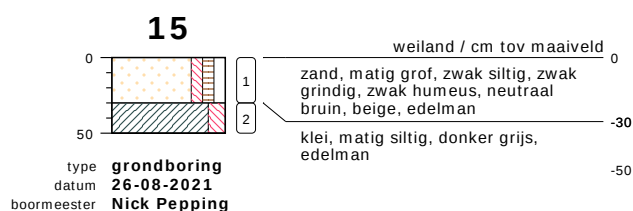
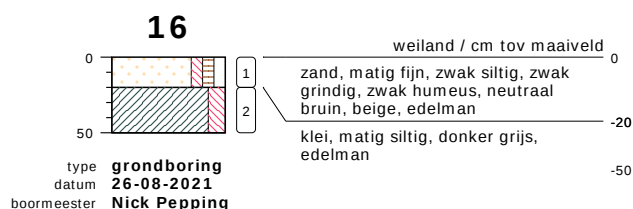
Bijlage II  
Boorstaten

## bodemprofielen schaal 1:50

onderzoek **Lekdijk 1 - Amerongen**  
projectcode **21047210**  
getekend conform **NEN 5104**

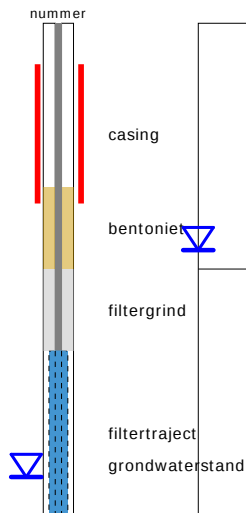
## PEILBUIS

links= cm-maaiveld

rechts= cm+ NAP
