**ACTUALISEREND EN AANVULLEND  
BODEMONDERZOEK**

**Sportlaan te Driebergen****Klantgegevens:**

rapportnummer : 174.102.BR.11.ROS\_definitief  
rapportdatum : 8 februari 2018  
uitgevoerd door : de heren K. Zaaijer en R. Schuurman  
(beiden erkend veldwerker, protocol 2001)  
rapport opgesteld door : de heer ing. R. Schuurman  
rapport beoordeeld door : de heer Drs. M.G.J. Schoonbeek

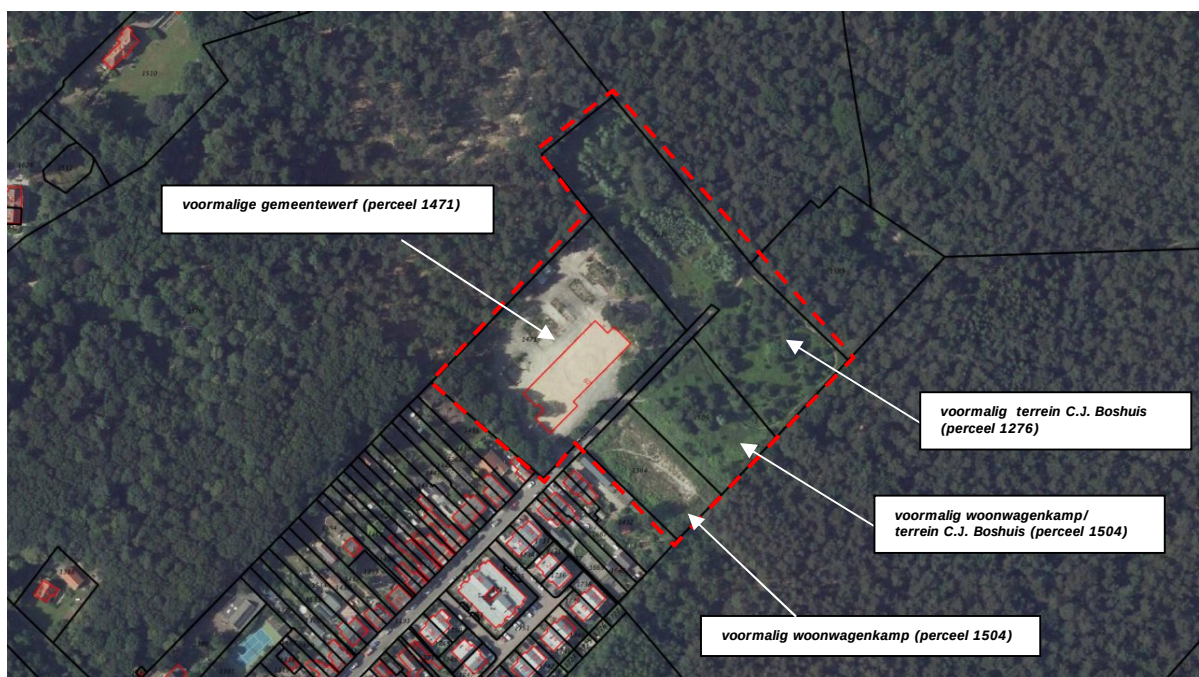
figuur 1: luchtfoto onderzoekslocatie (Provincie Utrecht, noord gericht)

Op de locatie zijn in het verleden onder andere aanwezig geweest een gemeentewerf (perceel 1471), de firma C.T. Boshuis (betrof opslagterrein, percelen 1276 en 1505) en een woonwagenkamp (perceel 1504 en in het verre verleden tevens perceel 1505). Het gehele plangebied heeft een oppervlak van circa 25.250 m<sup>2</sup>. Een kadastrale omgevingskaart, een kadastrale kaart en de kadastrale berichten zijn opgenomen in de bijlagen. Ten zuiden van de locatie bevinden zich momenteel woningen. Aan de overige zijden wordt de locatie omringt door bos. In figuur 1 is een luchtfoto afkomstig van de provincie Utrecht weergegeven. De ligging van de onderzoekslocatie is in de luchtfoto globaal rood omlijnd.

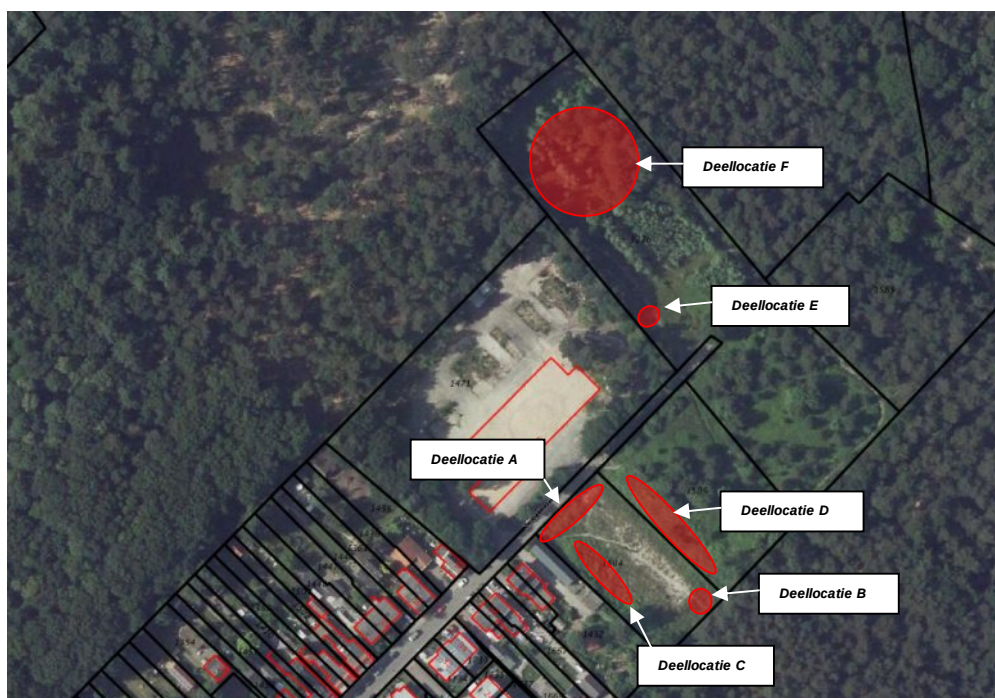
Figuur 2: overzichtskaart onderzoekslocatie

In figuur 2 zijn de globale ligging van de te onderzoeken deellocaties weergegeven. In tabel 3.1 zijn de uit de voeren werkzaamheden en analyses schematisch weergegeven.
