## ASBESTINVENTARISATIES

Controle asbestinventarisatie Type A met aanvulling c.q. aanpassingen van schuren.

Projectnummer : 14-05-13

Twee schuren  
Gooyerdijk 22  
3972 MB Driebergen  
Gemeente Driebergen

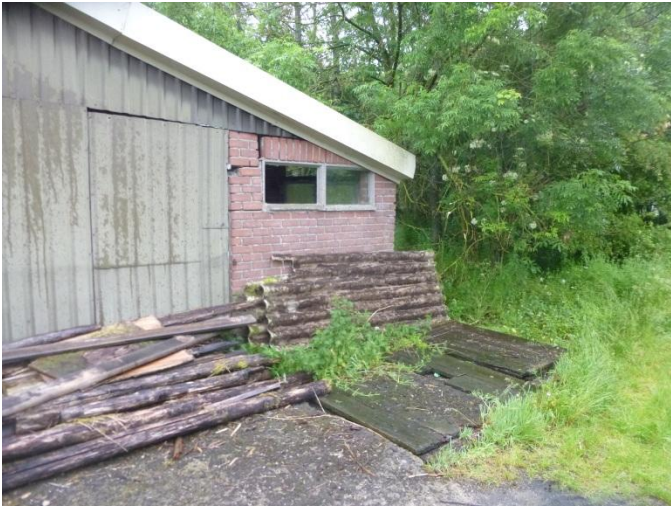
| Materiaalmonster:<br>Doc: | <p>Foto 01</p> | <b>Opmerkingen:</b> |

Tegen de achtergevel van de schuur staan 3 asbesthoudende platen.

Er is geen duidelijke herkomst van deze platen te vinden in de schuur of directe omgeving.

| Code: <u>140513-01</u> | <b>Beschrijving locatie/ toepassing:</b> Asbesthoudende golfplaten tegen achtergevel schuur 1 | |
| Materiaal:<br>Golfplaten<br>Ca: 6 m <sup>2</sup><br>Hechtgebonden | | |
| Toestand:<br>Wel beschadigd<br>Wel verweerd | | |
| Bereikbaarheid:<br>Binnen werkbereik<br>Risicoklasse: 2 | | |

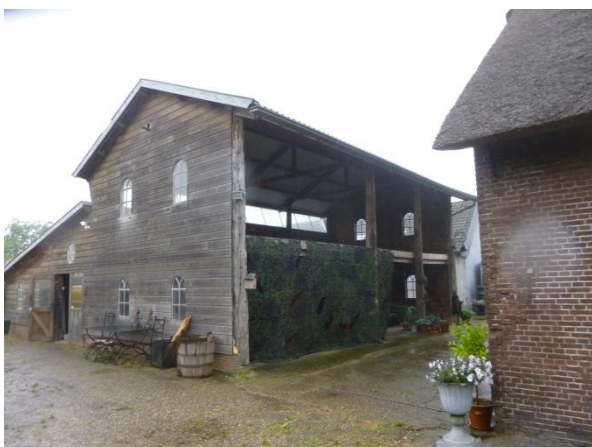
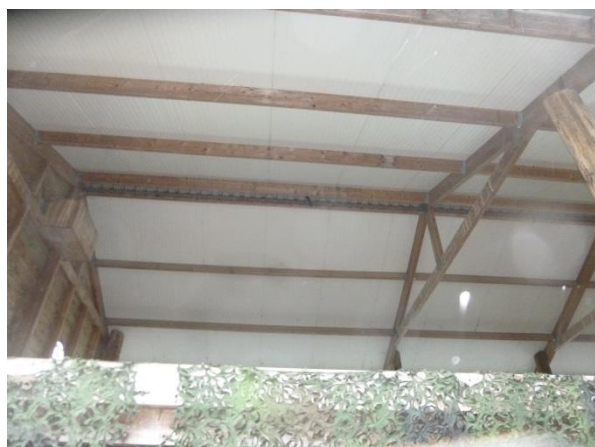
In schuur 2 zijn geen asbest verdachte of asbesthoudende materialen aangetroffen.
