## Van den Brink Harskamp BV

**Verkenkend en aanvullend bodem- en asbestonderzoek met  
plan van aanpak op de locatie aan de Beukenlaan 3 te Doorn**

*Projectnummer: 190339\_02/dh/lvh/sh*

*Datum: 16 juni 2020*

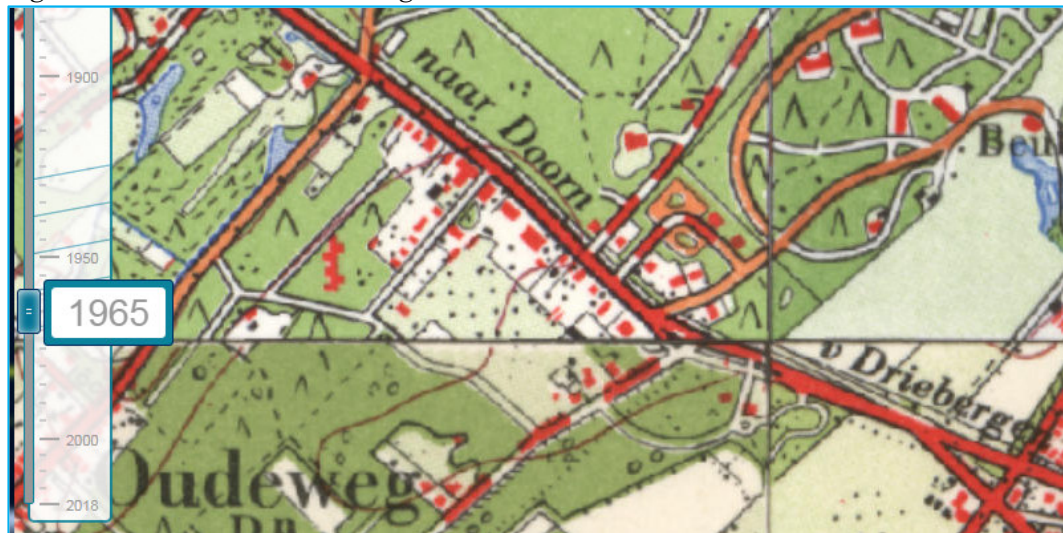
*Figuur 1: situatie 1965 met boomgaard*

Uit informatie van de Omgevingsdienst Regio Utrecht blijkt dat op een gedeelte van de locatie in het verleden een boomgaard aanwezig was.

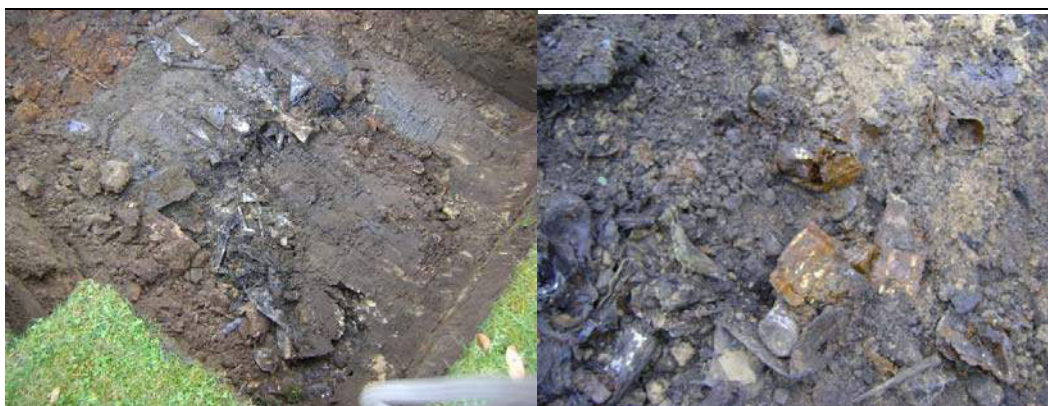
**Figuur 4.1 Stort materiaal**

Tijdens de graafwerkzaamheden van het puinpad is naast het puinpad een onvoorziene verontreiniging aangetroffen. Op 26 maart 2010 is dit onvoorziene geval gemeld bij het bodemloket van de provincie Utrecht. Deze verontreiniging betreft een voormalige stortlocatie. Na overleg met de opdrachtgever en de provincie Utrecht is besloten om dit onvoorziene geval te saneren. Het onvoorziene geval is gedefinieerd als een historisch geval van bodemverontreiniging. Tijdens de sanering van het onvoorziene geval is gegraven tot een diepte van circa 2,0 m-mv. Na ontgraving is bij het onvoorziene geval een leeflaag toegepast van circa 1,0 meter.

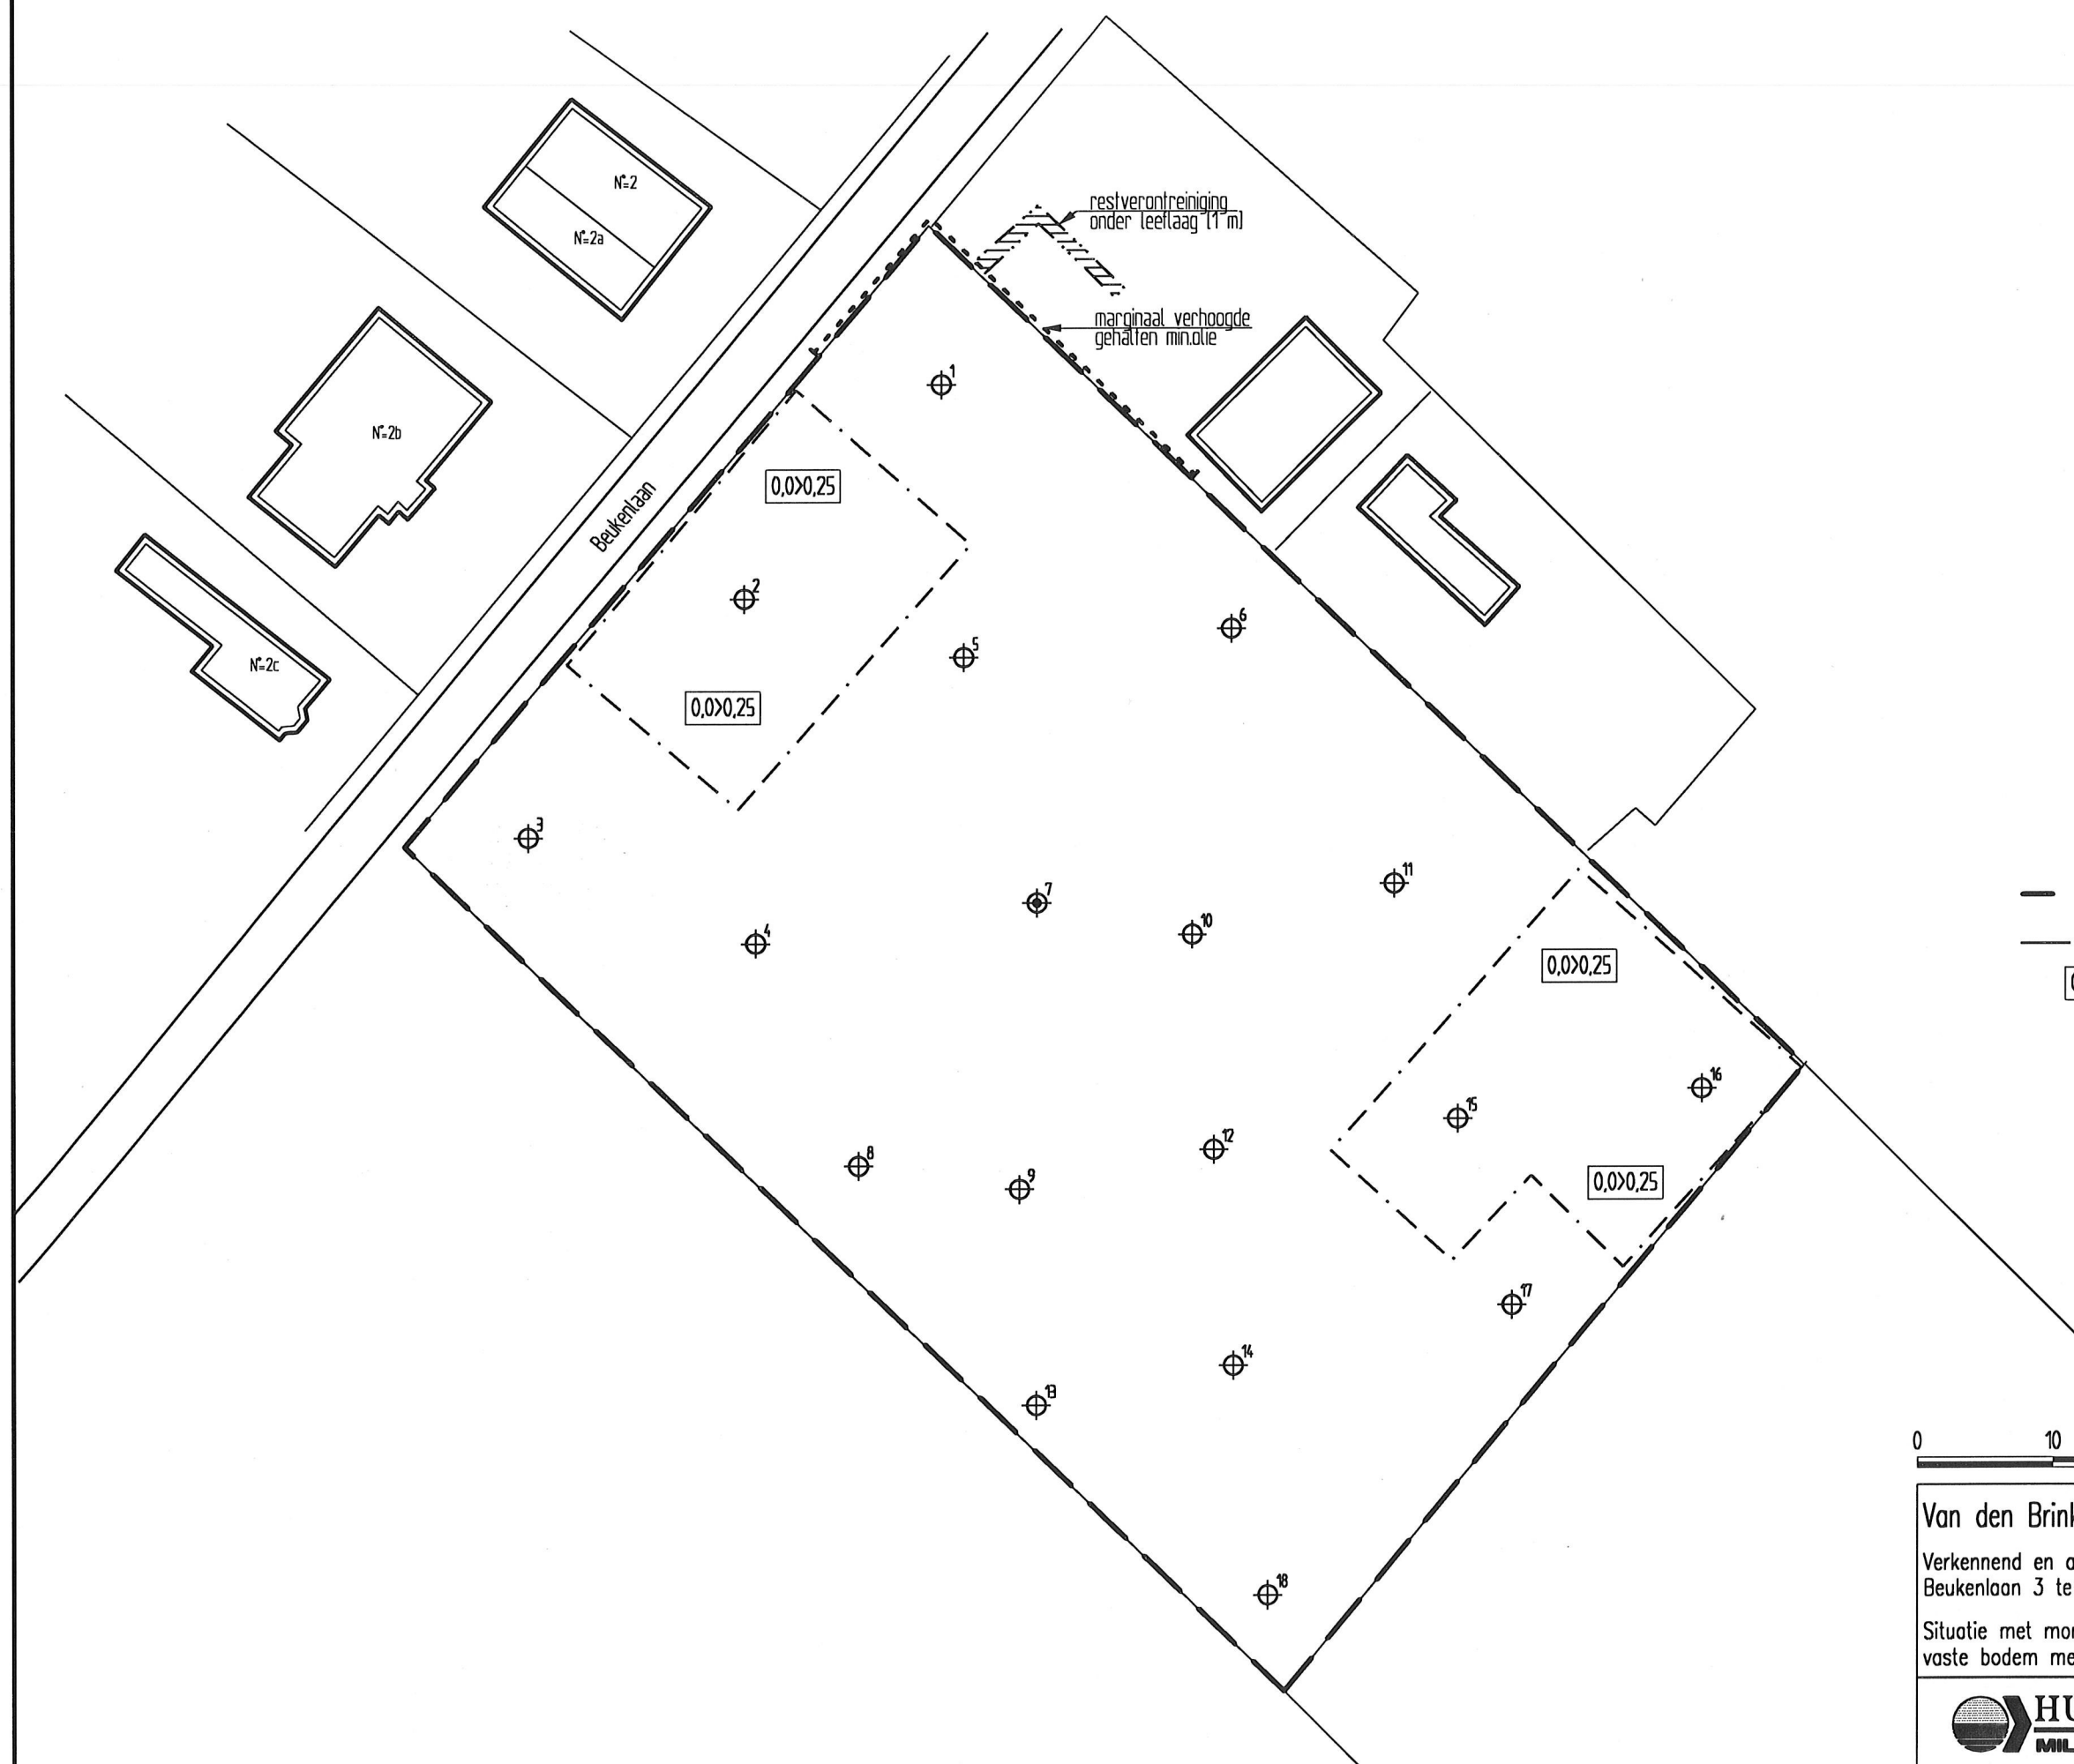
## TEKENING 1-1

Situatie met monsterpunten, peilbuis en contouren vaste bodem met DDT > I-waarde
