## Verkennd bodemonderzoek

### Driebergsestraatweg (nabij 15) te Doorn

BO7200001

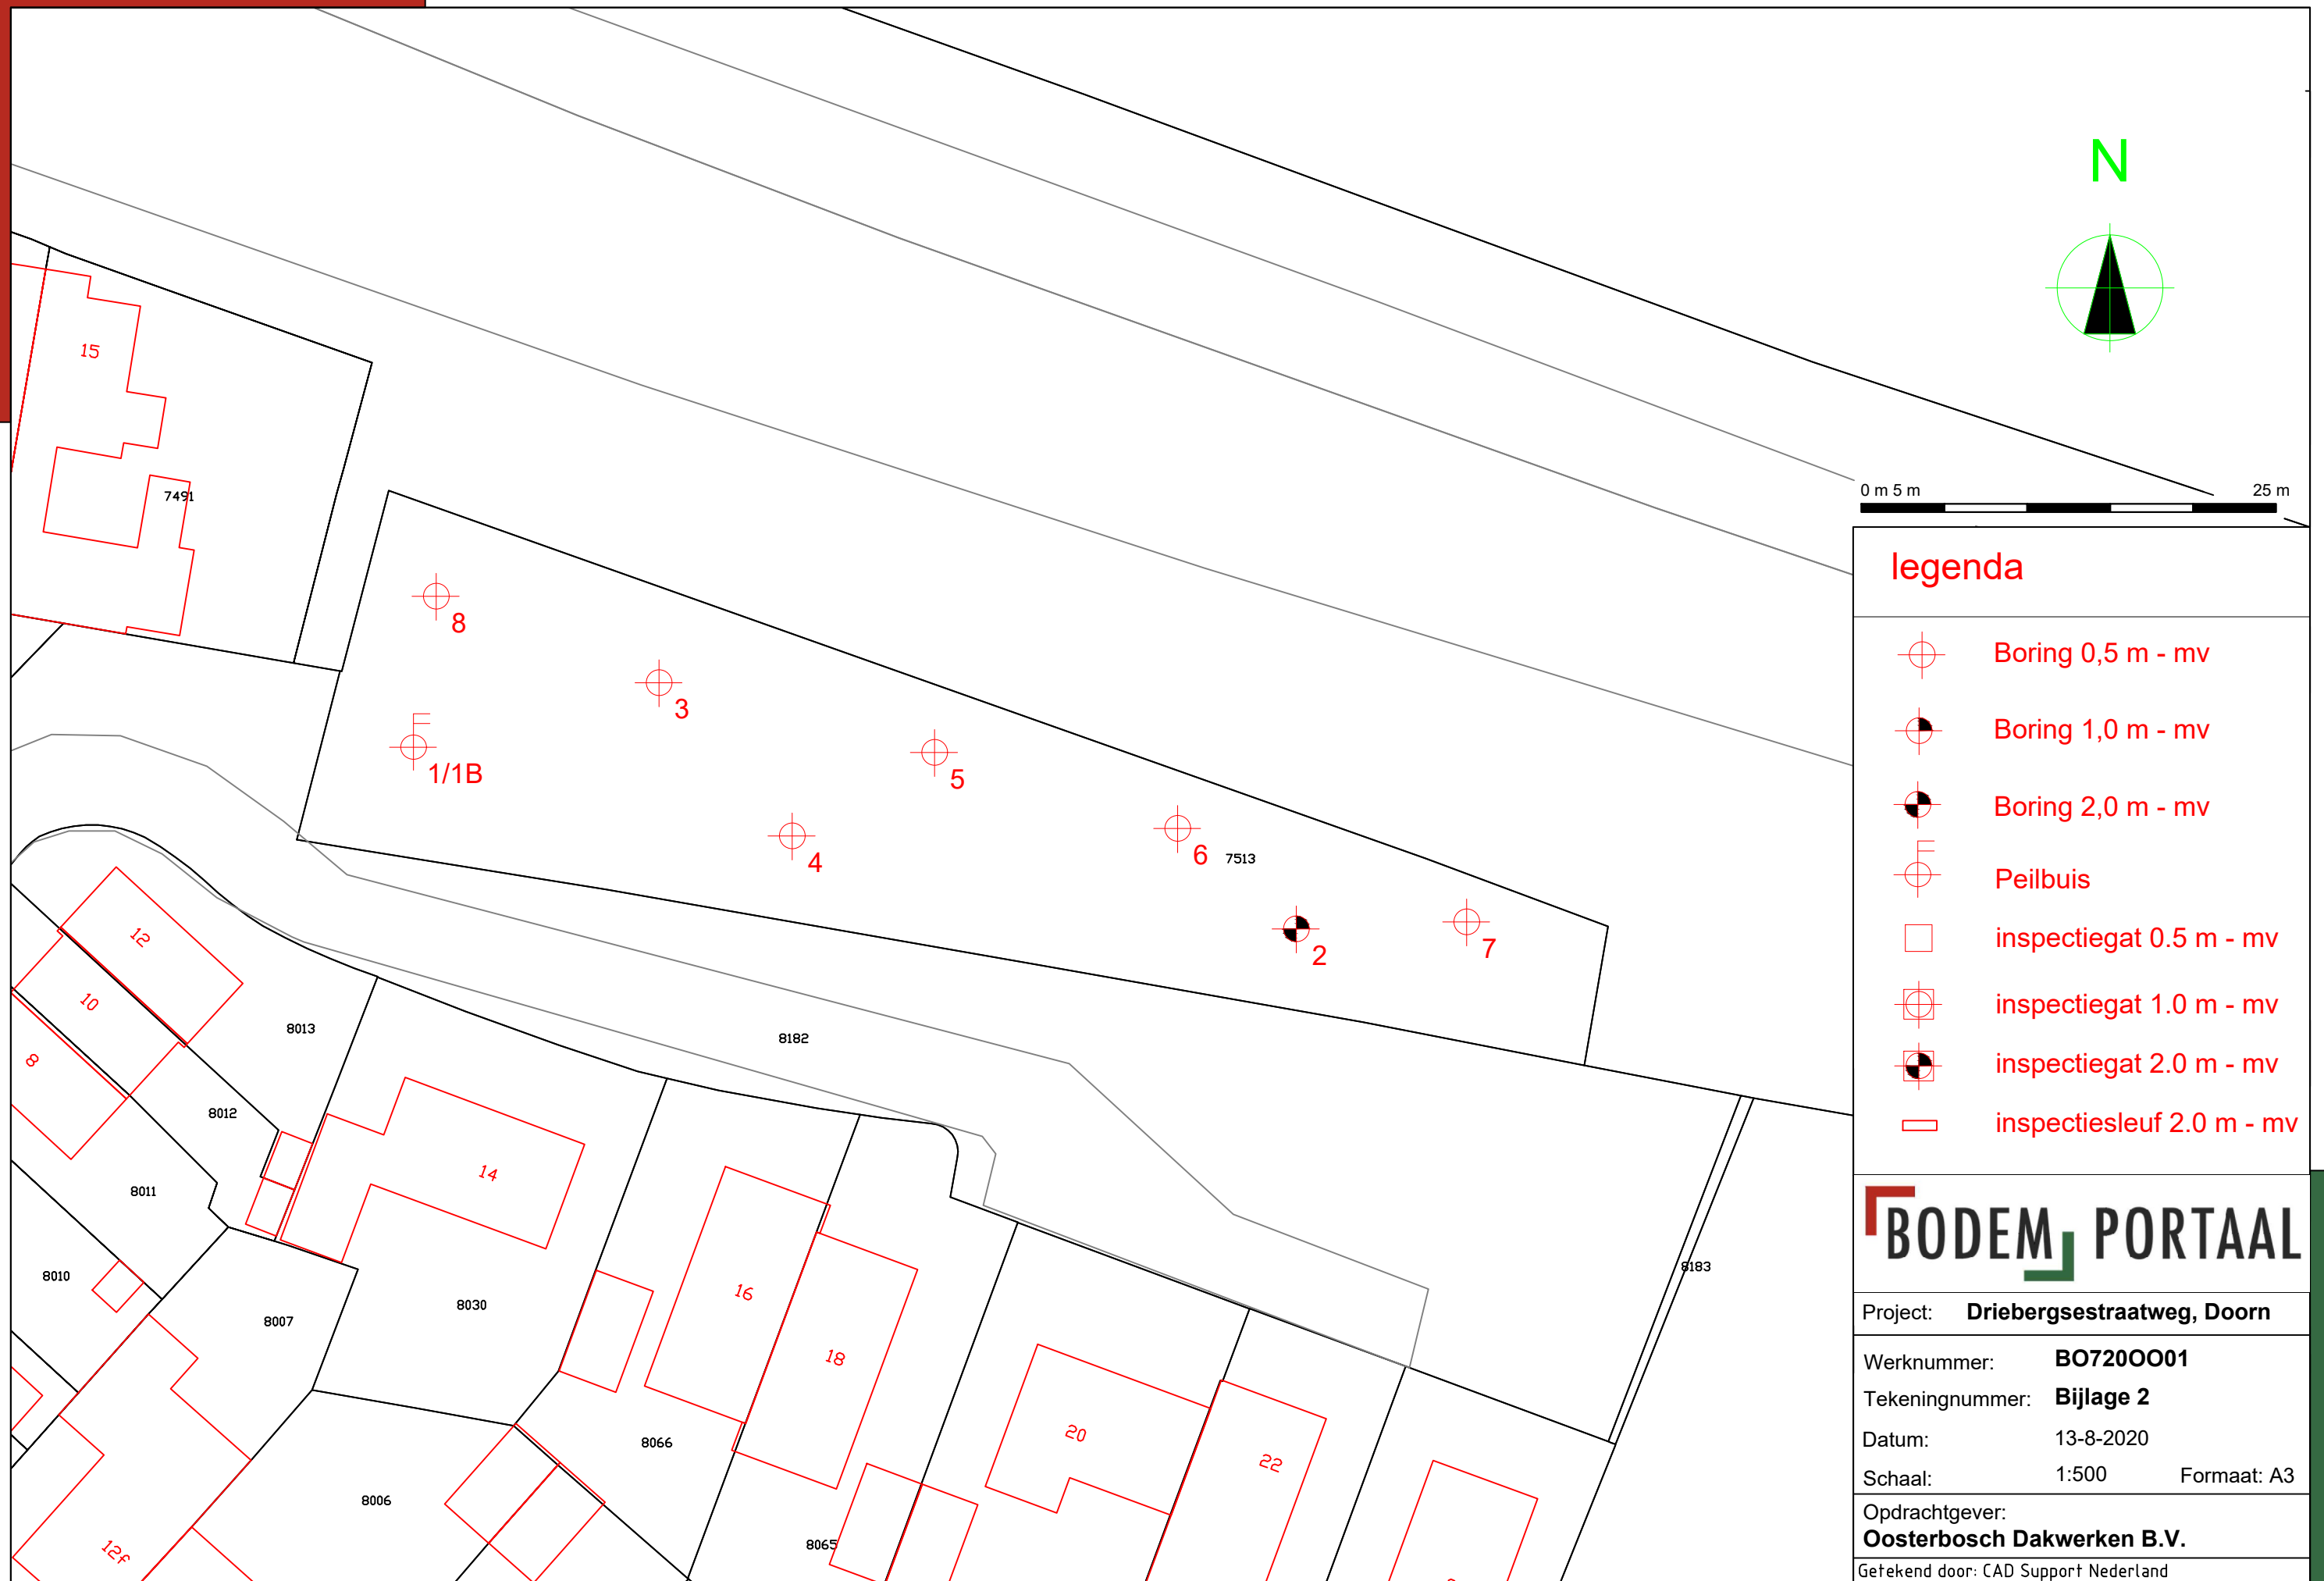
## BIJLAGE 2: OVERZICHT LOCATIE MET MONSTERPUNTEN

De locaties van de boringen en de peilbuis staan weergegeven in bijlage 2. Het opgeboorde materiaal is beoordeeld op textuur, kleur en zintuiglijk waarneembare verontreinigingen. De gegevens van de monsterpunten zijn verwerkt tot boorprofielen, die zijn opgenomen als bijlage 3. De globale bodemopbouw en de relevante zintuiglijke waarnemingen zijn beschreven in paragraaf 4.1.
