**VERKENNEND / ACTUALISEREND  
BODEMONDERZOEK conform de  
NEN 5740**

**Oude Kolk-Hoflaan te Leersum**

rapportnummer : 174.157.BR.11.ROS\_definitief  
rapportdatum : 11 december 2017  
plaatsing boringen en peilbuis : de heer K. Zaaijer  
(erkend veldwerker, protocol 2001)  
grondwaterbemonstering : de heer K. Zaaijer  
(erkend veldwerker, protocol 2002)  
rapport opgesteld door : de heer ing. R. Schuurman  
rapport beoordeeld door : de heer Drs. M.G.J. Schoonbeek

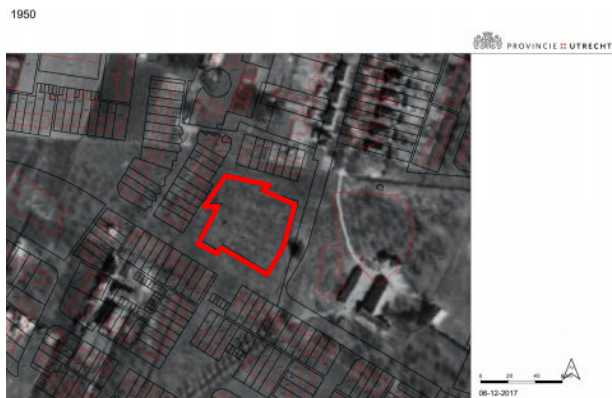
Figuur 1: luchtfoto 1950

Op geen van de luchtfoto's zijn ter plaatse van de onderzoekslocatie voormalige watergangen of andersoortige verdachte activiteiten zichtbaar.

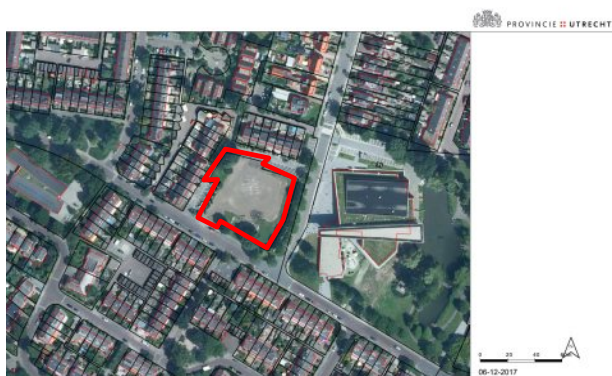
Figuur 3: luchtfoto 2008

Bij de provincie Utrecht zijn luchtfoto's uit 1950, 1996 en 2000 - 2015 geraadpleegd. Daarnaast zijn historische topografische kaarten geraadpleegd. Enkele van de luchtfoto's zijn weergegeven in onderstaande figuren 1 t/m 4. De onderzoekslocatie is globaal met een rode lijn aangegeven. Zichtbaar is dat de locatie in de jaren '50 een agrarische functie (weilanden) had. De bebouwingen in het gebied stammen uit de jaren '70. Ter plaatse van de onderzoekslocatie is een kerk gerealiseerd met daaromheen groenstroken/gazon. Het kerkgebouw is medio 2008 gesloopt en alle verhardingen zijn verwijderd. Tussen 2008 en nu is het terrein in gebruik geweest als gazon.

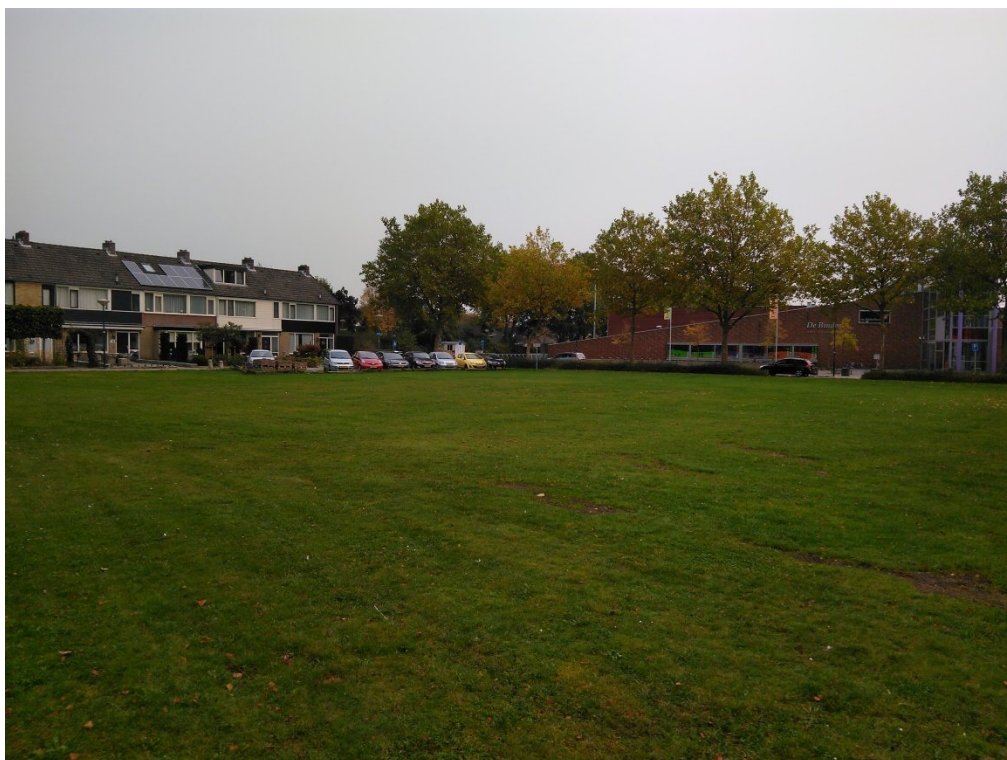
Foto 1: overzicht

Op 17 oktober 2017 heeft voorafgaand aan het uitvoeren van de veldwerkzaamheden een locatie-inspectie plaatsgevonden. De locatie is in gebruik als grasveld. Er zijn visueel geen waarnemingen gedaan die duiden op de mogelijke aanwezigheid van eventuele bodemverontreinigingen.
