# Oplegnotitie bij briefrapportage flora en fauna onderzoek

**Datum** 2 december 2020  
**Opsteller** Dhr. D.J. (Jaap) Gijsbertsen MSc  
**Opdrachtgever** Dhr. J. Budding  
**Project** Herontwikkeling Kikvors 3 te Leersum

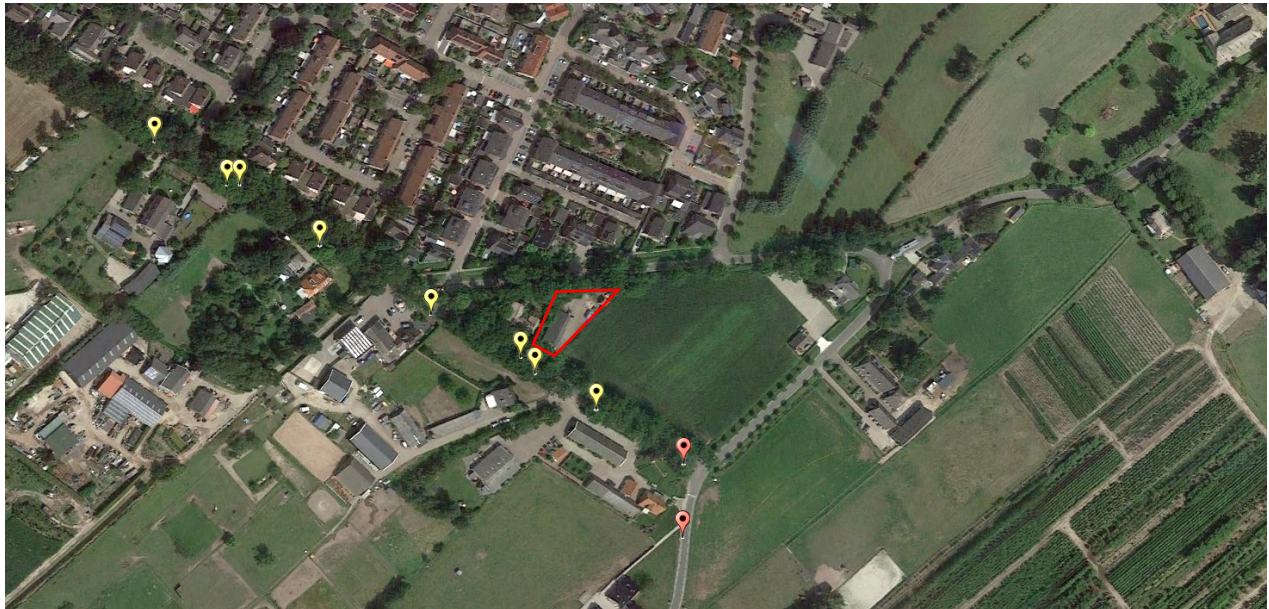
**Figuur 2** | Waarnemingen van gewone dwergvleermuis (geel) en laatvlieger (rood) in de omgeving van het plangebied (rode kader) in de periode 2017-2020

Bij de controle van NDFF gegevens valt op dat in de periode 2017-2019 relatief veel waarnemingen van de gewone dwergvleermuis zijn gedaan in de directe omgeving van het plangebied (fig. 2). Met name langs de Nieuwe Steeg is deze soort herhaaldelijk aangetroffen. Iets ten zuidwesten van het plangebied nabij de kruising met de Boerenbuurt zijn waarnemingen van de laatvlieger gemeld. Beide vleermuissoorten hebben hun verblijfplaats in gebouwen. Zowel exemplaren als verblijfplaatsen (en essentiële gebiedsfuncties) van vleermuizen zijn beschermd onder de Wnb (artikel 3.5).

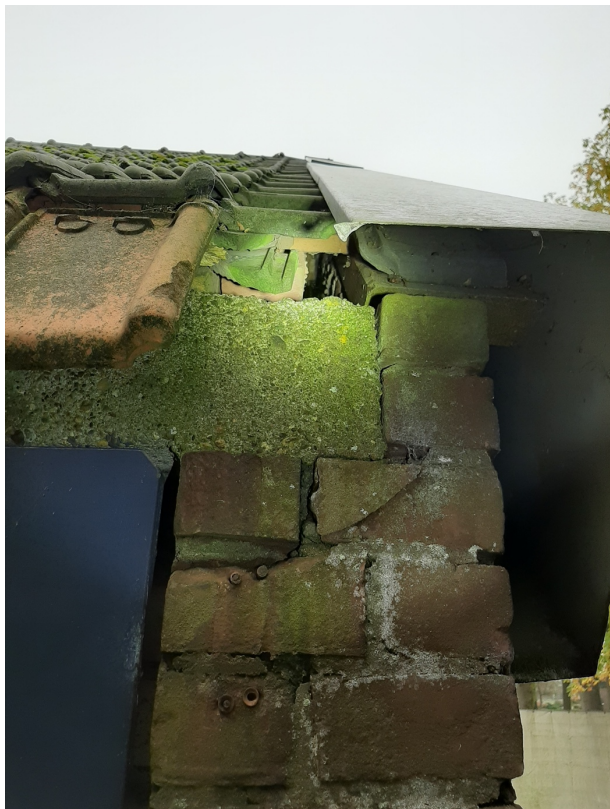
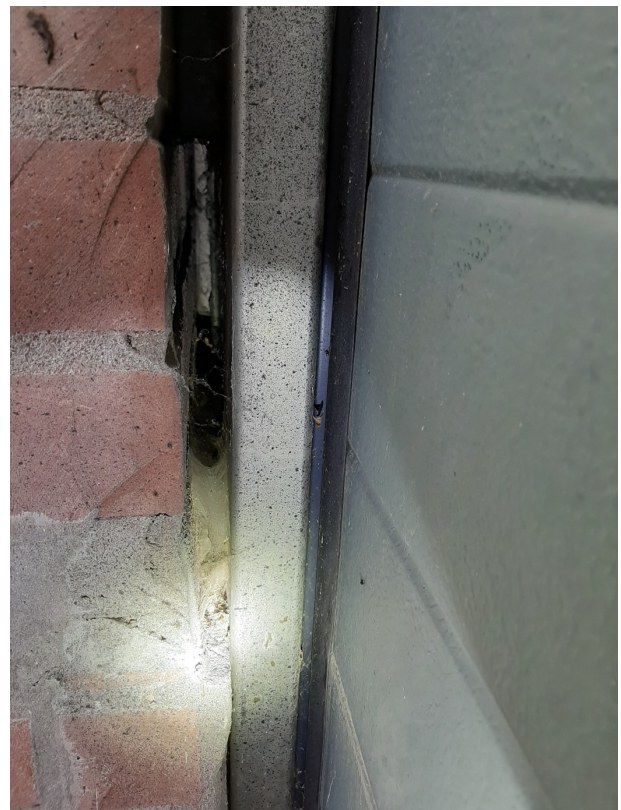
**Figuur 2 en 3** | Detail van openingen in de muur van het gebouw

Om deze reden heeft op 12 november een aanvullende controle plaatsgevonden. Hierbij is het gebouw, en specifiek de voor vleermuizen toegankelijke openingen nader onderzocht (fig. 3 en 4). Om de eerder aangetroffen openingen te kunnen onderzoeken op sporen van vleermuizen is een spouwmuur inspectiecamera gebruikt. Ook is het gebouw aan de binnenzijde nader onderzocht op (sporen van) vleermuizen. Door de betrekkelijk kleine omvang van het plangebied en de beperkte aanwezigheid van voor vleermuizen toegankelijke openingen was het mogelijk op deze wijze te controleren op de aanwezigheid van verblijfplaatsen. Bij de controle zijn geen vleermuizen of sporen van vleermuizen in de vorm van bijvoorbeeld uitwerpselen, prooiresten of zit/hangplaatsen aangetroffen. In de toegankelijke openingen is spinrag en (ongeroerd) stof aangetroffen. Dit vormt een indicatie dat de ruimten niet bezocht worden door vleermuizen. Verder zijn de openingen dermate groot of met elkaar verbonden dat tocht ontstaat. Op grond van de bevindingen uit deze nadere controle kan de aanwezigheid van vaste rust- en verblijfplaatsen van vleermuizen in het gebouw, redelijkerwijs uitgesloten worden.
