## Van Dam Motorenrevisie

**Verkennd bodem- en asbestonderzoek** op de  
locatie aan de Prins Mauritslaan ong. te Leersum

*Projectnummer:* 200830/dh/sh

*Datum:* 11 november 2020

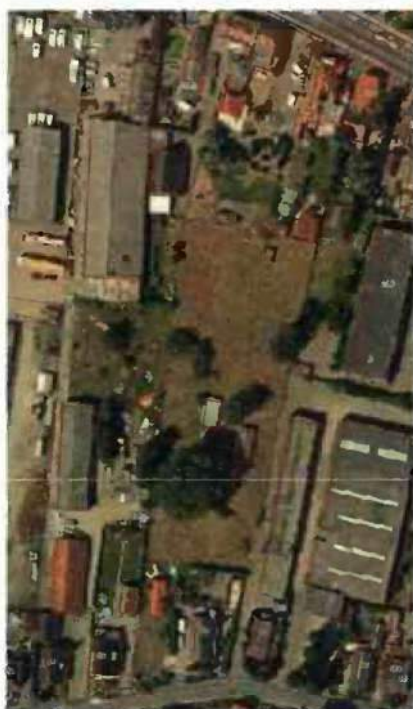
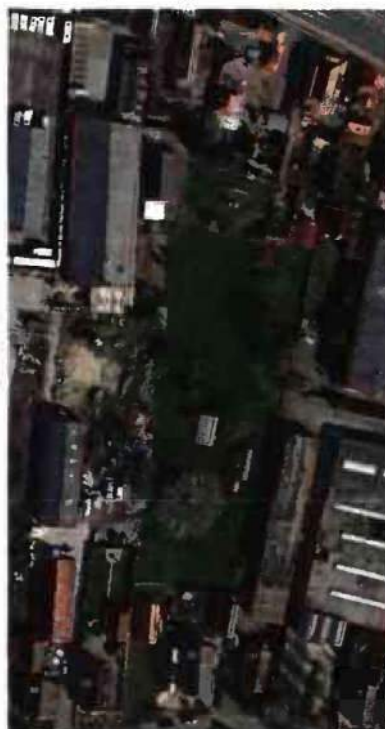
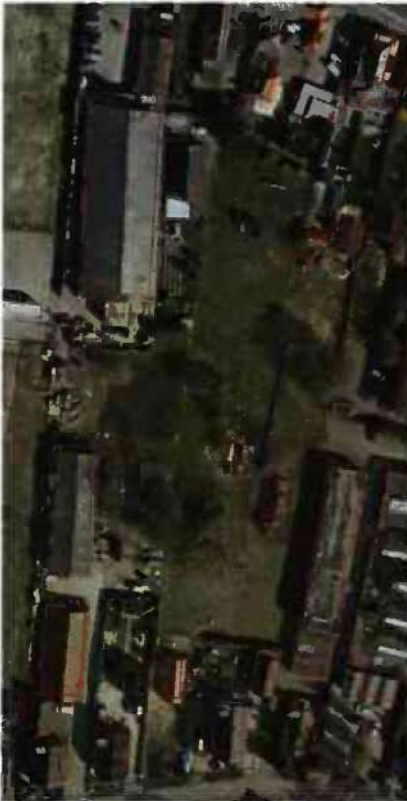
Luchtfoto uit 2006

Luchtfoto uit 2007

Luchtfoto uit 2010

Tussen 2008 en 2010 is het dak van de schuur in het midden van het terrein (aangeduid met een blauwe pijl op de luchtfoto uit 2010) verwijderd. Vervolgens is de schuur min of meer ingestort. Recent zijn in het kader van het bouwrijp maken van het terrein de restanten van de bovengenoemde schuur, nog drie (kleine) schuurtjes en de schuur met het rode pannendak gesloopt. Op dit moment is enkel de stal met een dak van (asbesthoudende) golfbeplating op het perceel met nummer 3754 nog aanwezig. Deze stal is eigendom van particulieren.
