VERKENNEND BODEMONDERZOEK

RIJKSSTRAATWEG (ONG.)

TE LEERSUM

| <b>Rapportnummer</b> | 15277.003 |

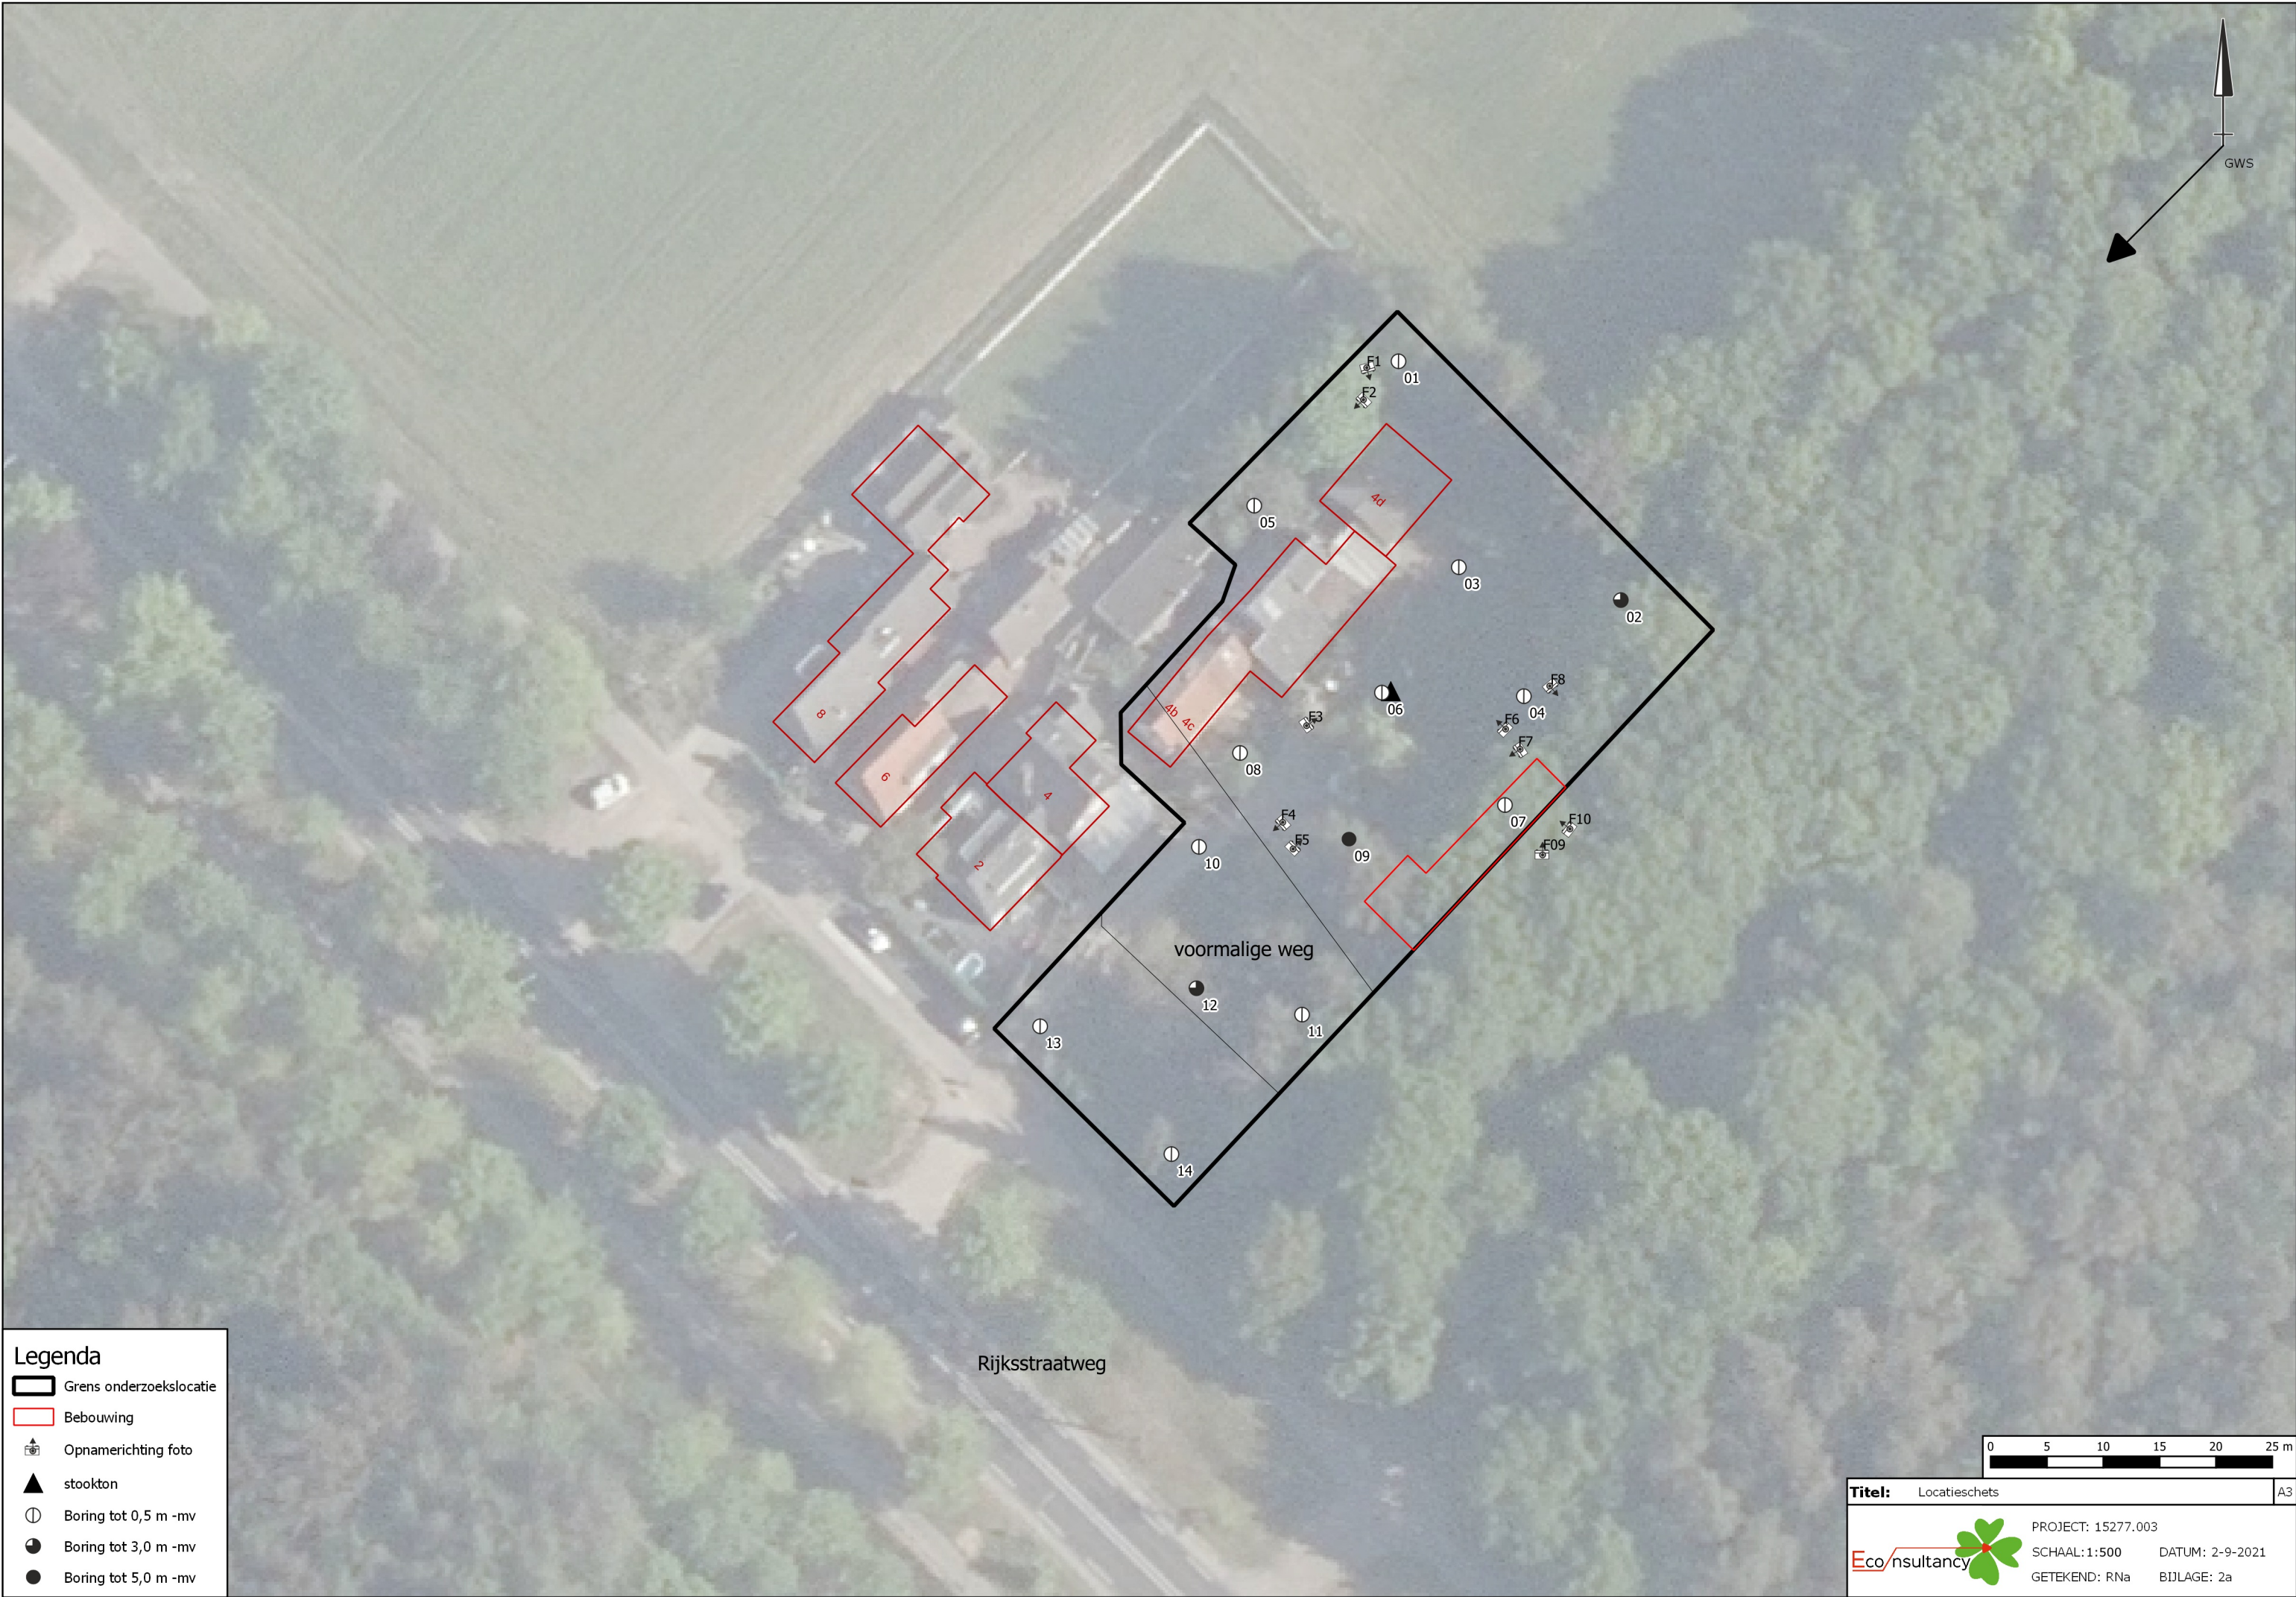
In bijlage 2a is de huidige situatie op een locatieschets weergegeven. Bijlage 2b bevat enkele foto's van de onderzoekslocatie.
