Diverse bodemonderzoeken

Rijksstraatweg 22a-24 te Leersum

B22.8661

31 oktober 2022

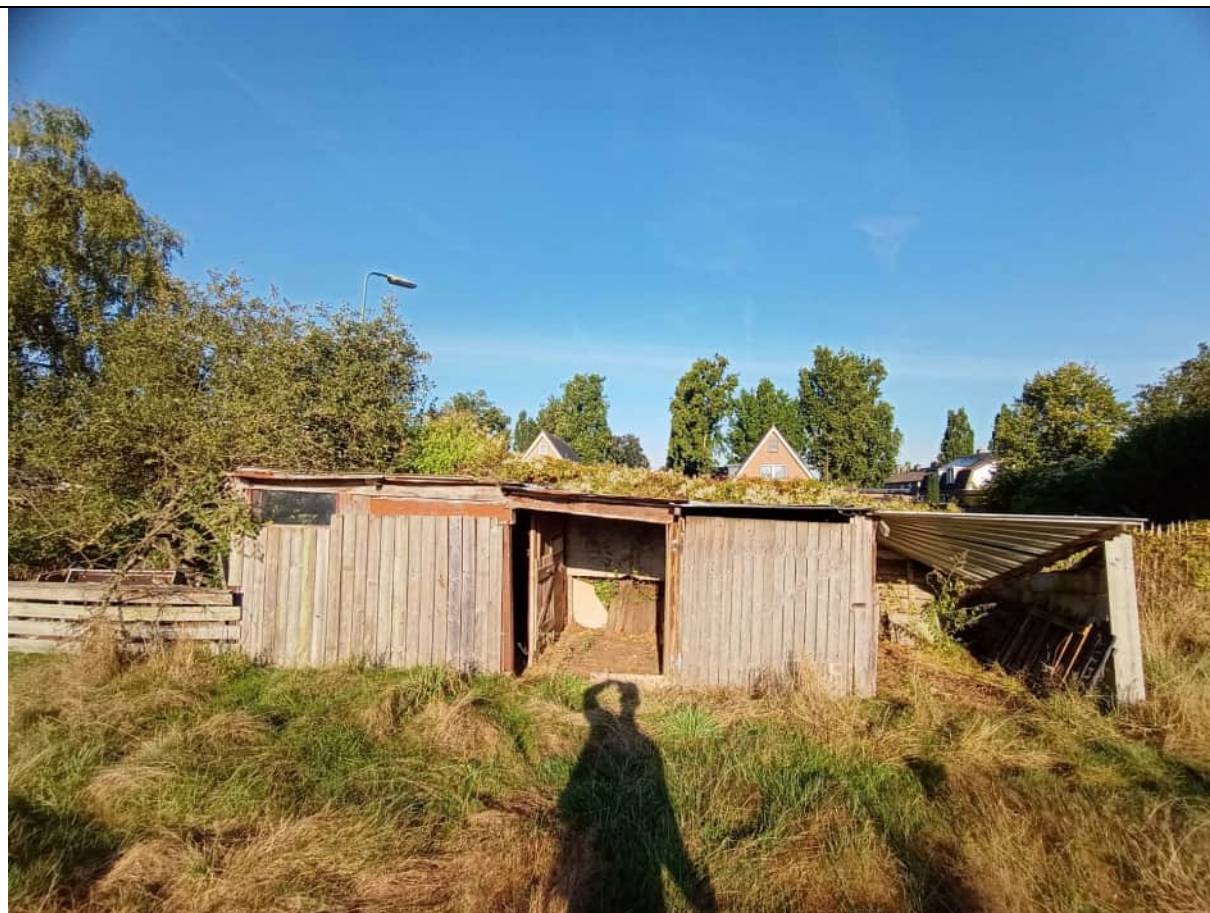
Zintuiglijk (fractie > 20 mm) is asbesthoudend golfplaat (chrysotiel en amosiet) op het maaiveld aangetroffen. Analytisch (fractie < 20 mm) is geen asbest aangetoond (< 2 mg/kg d.s.). Aangezien er geen ernstige bodemverontreinigingen met asbest zijn aangetoond, kan de verdachte hypothese ons inziens worden verworpen.

Schuur met asbestverdacht materiaal

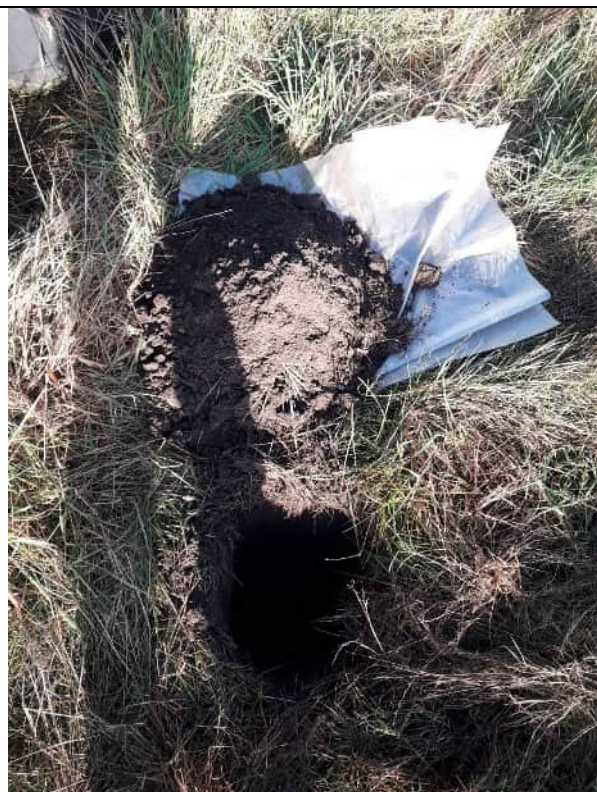
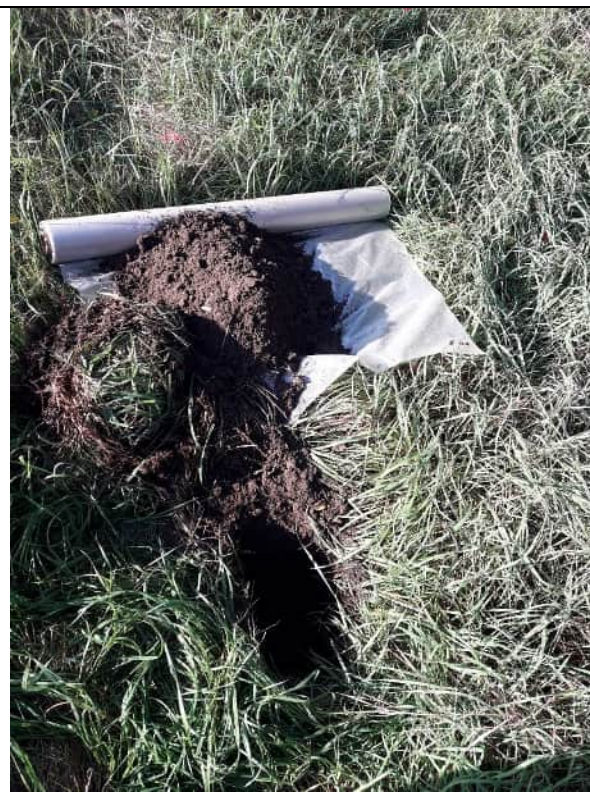
Om een (bodem)verontreiniging met asbest vast te stellen is, per proefgat, de grove fractie (> 20 mm) van het vrijgekomen materiaal geïnspecteerd op asbestverdachte (plaat)materialen (fractie > 20 mm) en puinrestanten. Hierbij is zintuiglijk geen asbestverdacht (plaat)materiaal aangetroffen.

Proefgaten

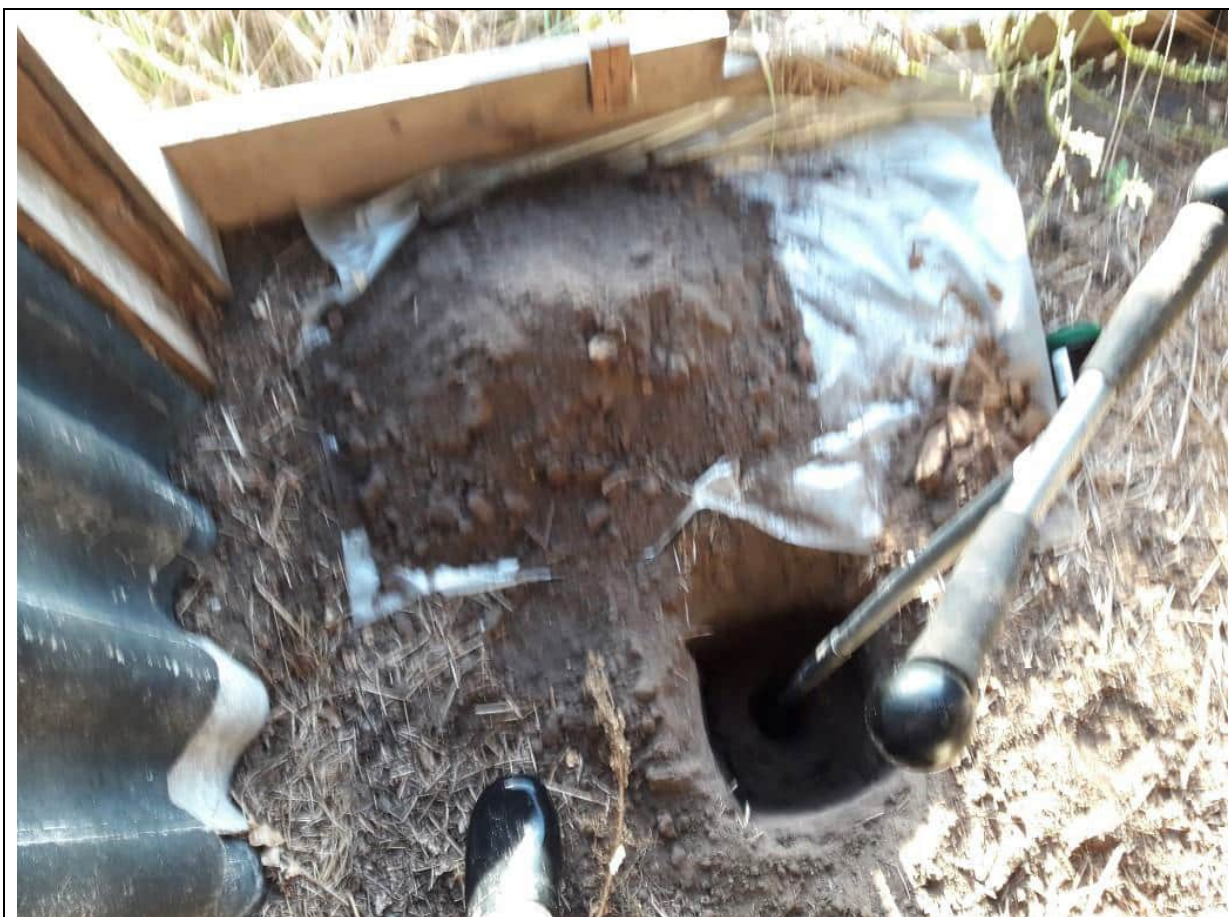
Proefgat
