**VERKENNEND ONDERZOEK  
ASBEST IN GROND  
conform NEN 5707**

**J. van Wassenaerlaan 23-25  
te Maarn**

rapportnummer : 174.101.BR.21.ROS\_definitief  
rapportdatum : 15 januari 2018

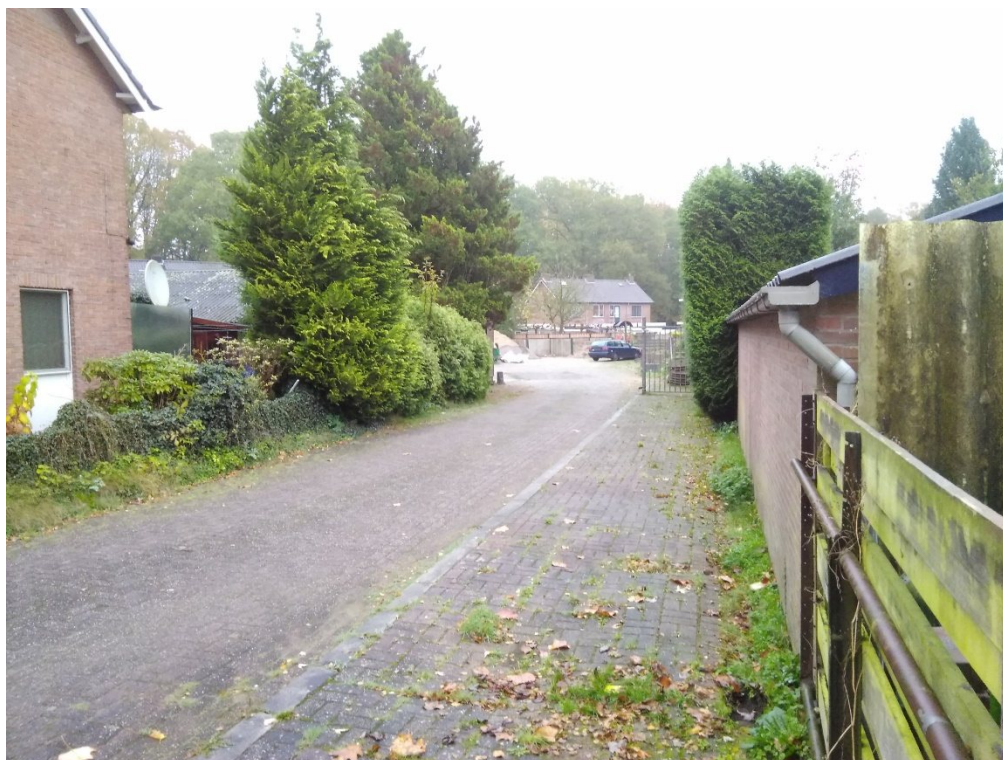
Achter de woning aan de Bakkersweg 34 is een schuur aanwezig met een asbestverdachte golfplaten dak. De schuur grenst direct aan de huidige onderzoekslocatie. Afwatering loopt via een dakgoot en via het perceel aan de Bakkersweg 34. Het maaiveld naast de schuur is verhard met klinkers.

Foto 2: overzicht (toegang naar achterterrein (rechts schuur Bakkersweg 34))

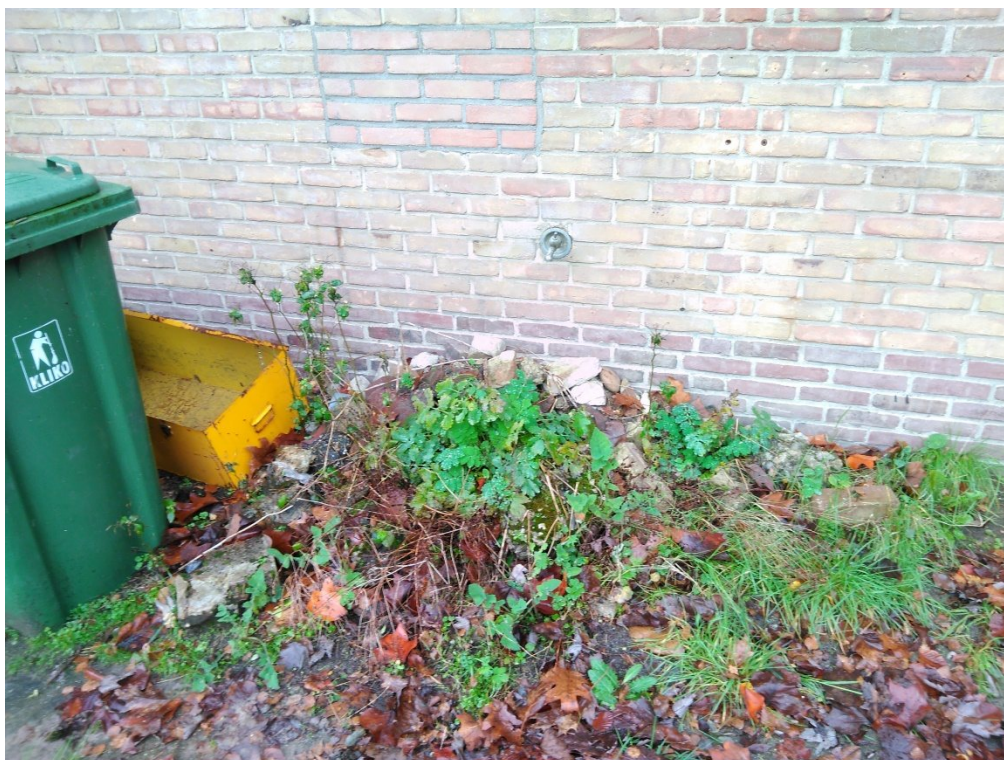
Achter gebouw C, nabij de voormalige brandweertoren, bevindt zich tegen de gevel een stapeltje bouw- en sloopafval. Tussen het materiaal is asbestverdacht plaatmateriaal (M1) waargenomen. De bodem alhier is verhard met tegels. Er zijn geen aanwijzingen dat het materiaal ook in de bodem terecht gekomen is.

Foto 3: depot bouw en sloopafval tegen achtergevel gebouw C

Bij de locatie inspectie is tegen de achtergevel van gebouw C een klein stapeltje bouw- en sloopafval waargenomen. In het depot is asbestverdacht materiaal (M1) aangetroffen. Uit analyse blijkt dat het materiaalmonster geen asbest bevat. Het depotje kan als zijnde 'puin' afgevoerd worden van de locatie.

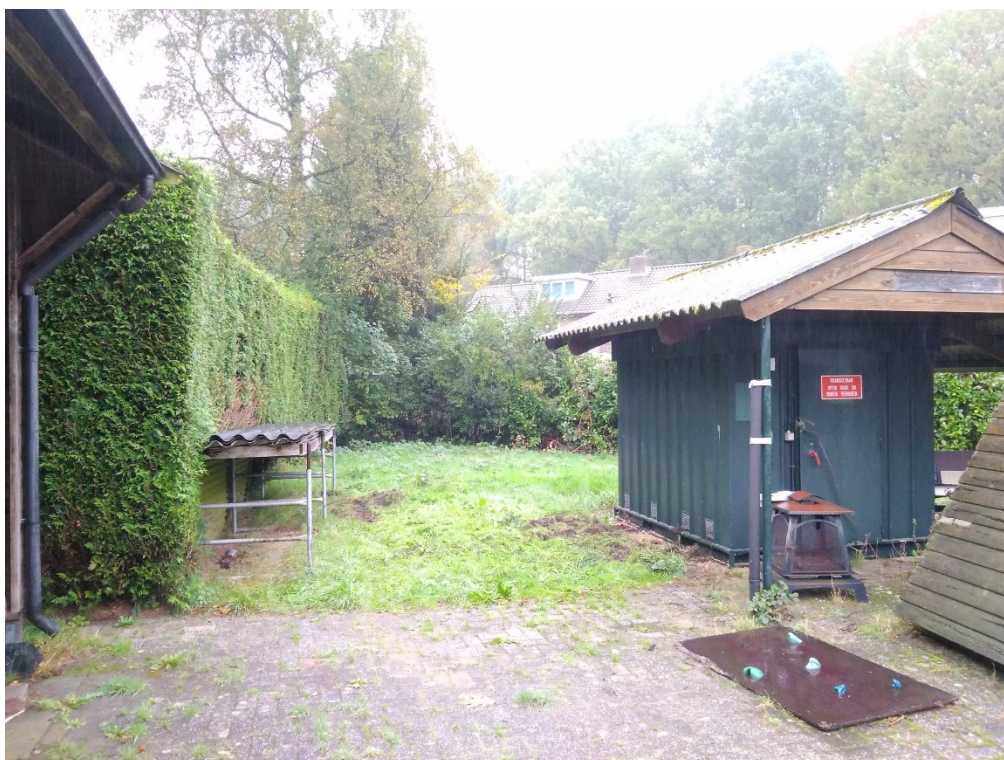
Zoals aangegeven door de Omgevingsdienst is ter plaatse van deellocatie /gebouw E is een asbest-verdacht golfplaten dak aanwezig zonder regengoot. Op enkele meters afstand van deellocatie /gebouw E bevindt zich een stelling waarop asbestverdachte golfplaten worden opgeslagen. De platen bevinden zich in redelijke staat. Aan de zijkanen van de beplatingen zijn wel enkele kleine beschadigingen zichtbaar. Vergelijkbaar met de bodem ter plaatse van deellocatie /gebouw E is ook hier het maaiveld onverhard.

Visueel is in sleuf S3 één stukje asbesthoudend materiaal (M2) aangetroffen met een gewicht van 10 gram. Het materiaal is waarschijnlijk afkomstig van de op de stelling aanwezige asbesthoudende beplatingen en bevat 10-15% bijmenging met chrysotiel (serpentine asbest).

Bij vergelijking van de foto's zoals opgenomen in de rapportage uit 2012 met de huidige situatie blijkt dat de stelling met golfplaten tussen 2012 en nu geplaatst is. Aangezien het materiaalmonster M2 in sleuf S3, direct onder de stelling is aangetroffen en er zichtbaar beschadigingen aanwezig zijn aan de beplatingen welke op de stelling aanwezig zijn, kan (hoewel het materiaal op de stelling niet bemonsterd is) met enige zekerheid worden aangenomen dat het aangetroffen stukje in S3 afkomstig is van de opgeslagen beplating.

Foto 4: deellocatie gebouw E (rechts) en stelling met asbestverdachte beplating (links)

Geadviseerd wordt om een asbestinventarisatie conform Bijlage XIIIa behorende bij artikel 4.27 van het Arbeidsomstandighedenbesluit uit te laten voeren van de beplating op de stelling (en overige bebouwingen). Op basis van de uitkomsten van de inventarisatie, alsmede de uitkomsten van onderhavig asbest in grond onderzoek (NEN 5707) wordt een gecombineerde verwijdering geadviseerd (verwijdering beplating door een erkend asbestverwijderingsbedrijf) in combinatie met de verwijdering van de toplaag van de bodem. Geadviseerd wordt één en ander (waaronder ook de voorgestelde wijze van eindcontrole) middels een Plan van Aanpak ter goedkeuring voor te leggen aan het bevoegd gezag.

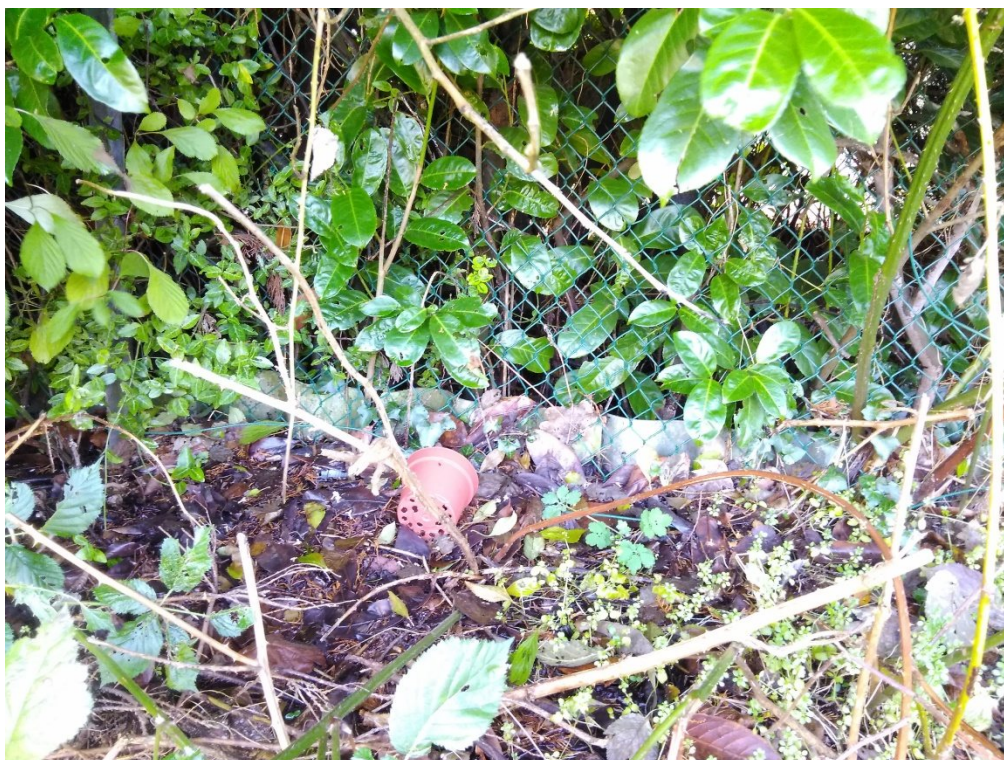
In de tuin van de woning aan de Bakkersweg 30 is langs de perceelsgrens met de huidige onderzoekslocatie asbestverdachte golfplaten beschoeiing aanwezig. De beschoeiing bevindt zich buiten de onderzoekslocatie (buiten het hekwerk op de perceelsgrens).

Foto 5: asbestverdachte beschoeiing op aangrenzend perceel (Bakkersweg 30)

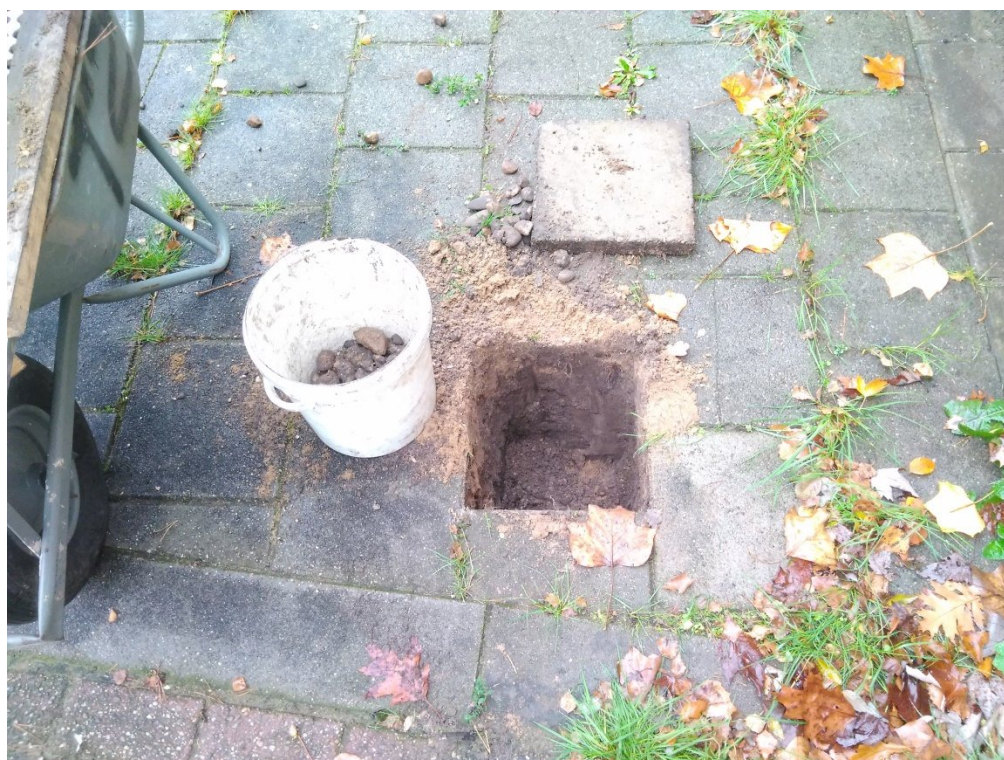
Verdeeld over het deel van de locatie waar tijdens het bodemonderzoek uit 2012 puinbijmengingen in de bodem zijn aangetoond, zijn 8 gaten (G1 t/m G8) gegraven. De gaten zijn doorgezet tot dieptes variërend van 0,6 m-mv tot maximaal 1,0 m-mv. Veelal zijn de gaten doorgegraven tot in de zintuiglijk schone zandgrond. De puinbijmengingen bevinden zich voornamelijk in de bovengrond op de locatie.

Opgegraven materiaal is gezeefd (maaswijdte 20 mm). In de grove fractie is visueel geen asbestverdacht materiaal waargenomen. Van de fijne fractie (< 20 mm) uit de gaten G1, G2, G3 en G4 (voorterrein) is het grondmengmonster AMM1 samengesteld. Van de fijne fractie (< 20 mm) uit de gaten G5, G6, G7 en G8 (achterterrein) is het grondmengmonster AMM2 samengesteld.

Foto 6: gat G4 met uitkomend grof materiaal, fractie > 20 mm
